ΥΠΟΥΡΓΕΙΟ
ΠΕΡΙΒΑΛΛΟΝΤΟΣ
& ΕΝΕΡΓΕΙΑΣ

ΤΑΥΤΟΤΗΤΑ ΥΔΑΤΩΝ ΚΟΛΥΜΒΗΣΗΣ

Γαργαδωρός

GRBW139310031

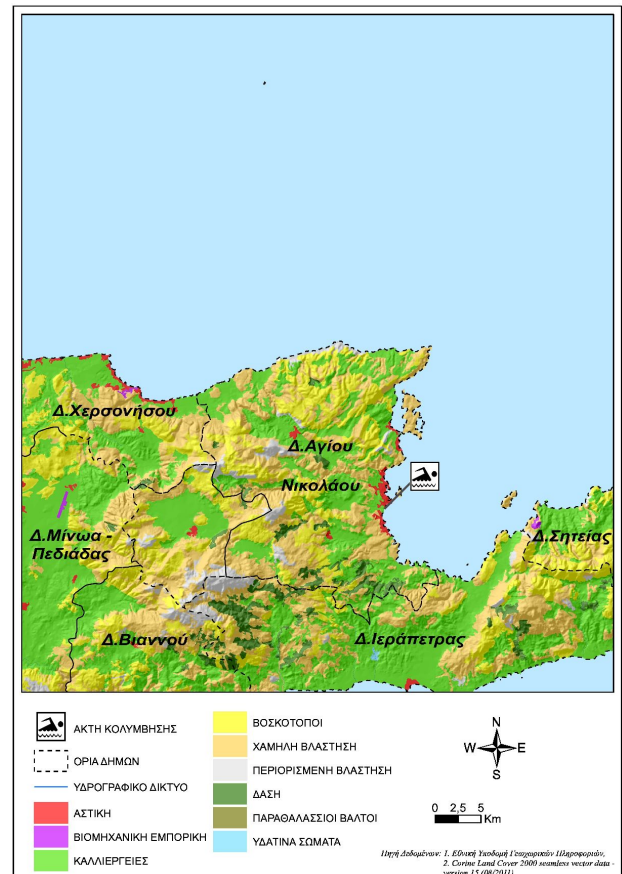
Στην ευρύτερη περιοχή της λεκάνης απορροής της ακτής κυριαρχεί ο ασυνεχής αστικός ιστός και οι εκτάσεις με χαμηλή βλάστηση.

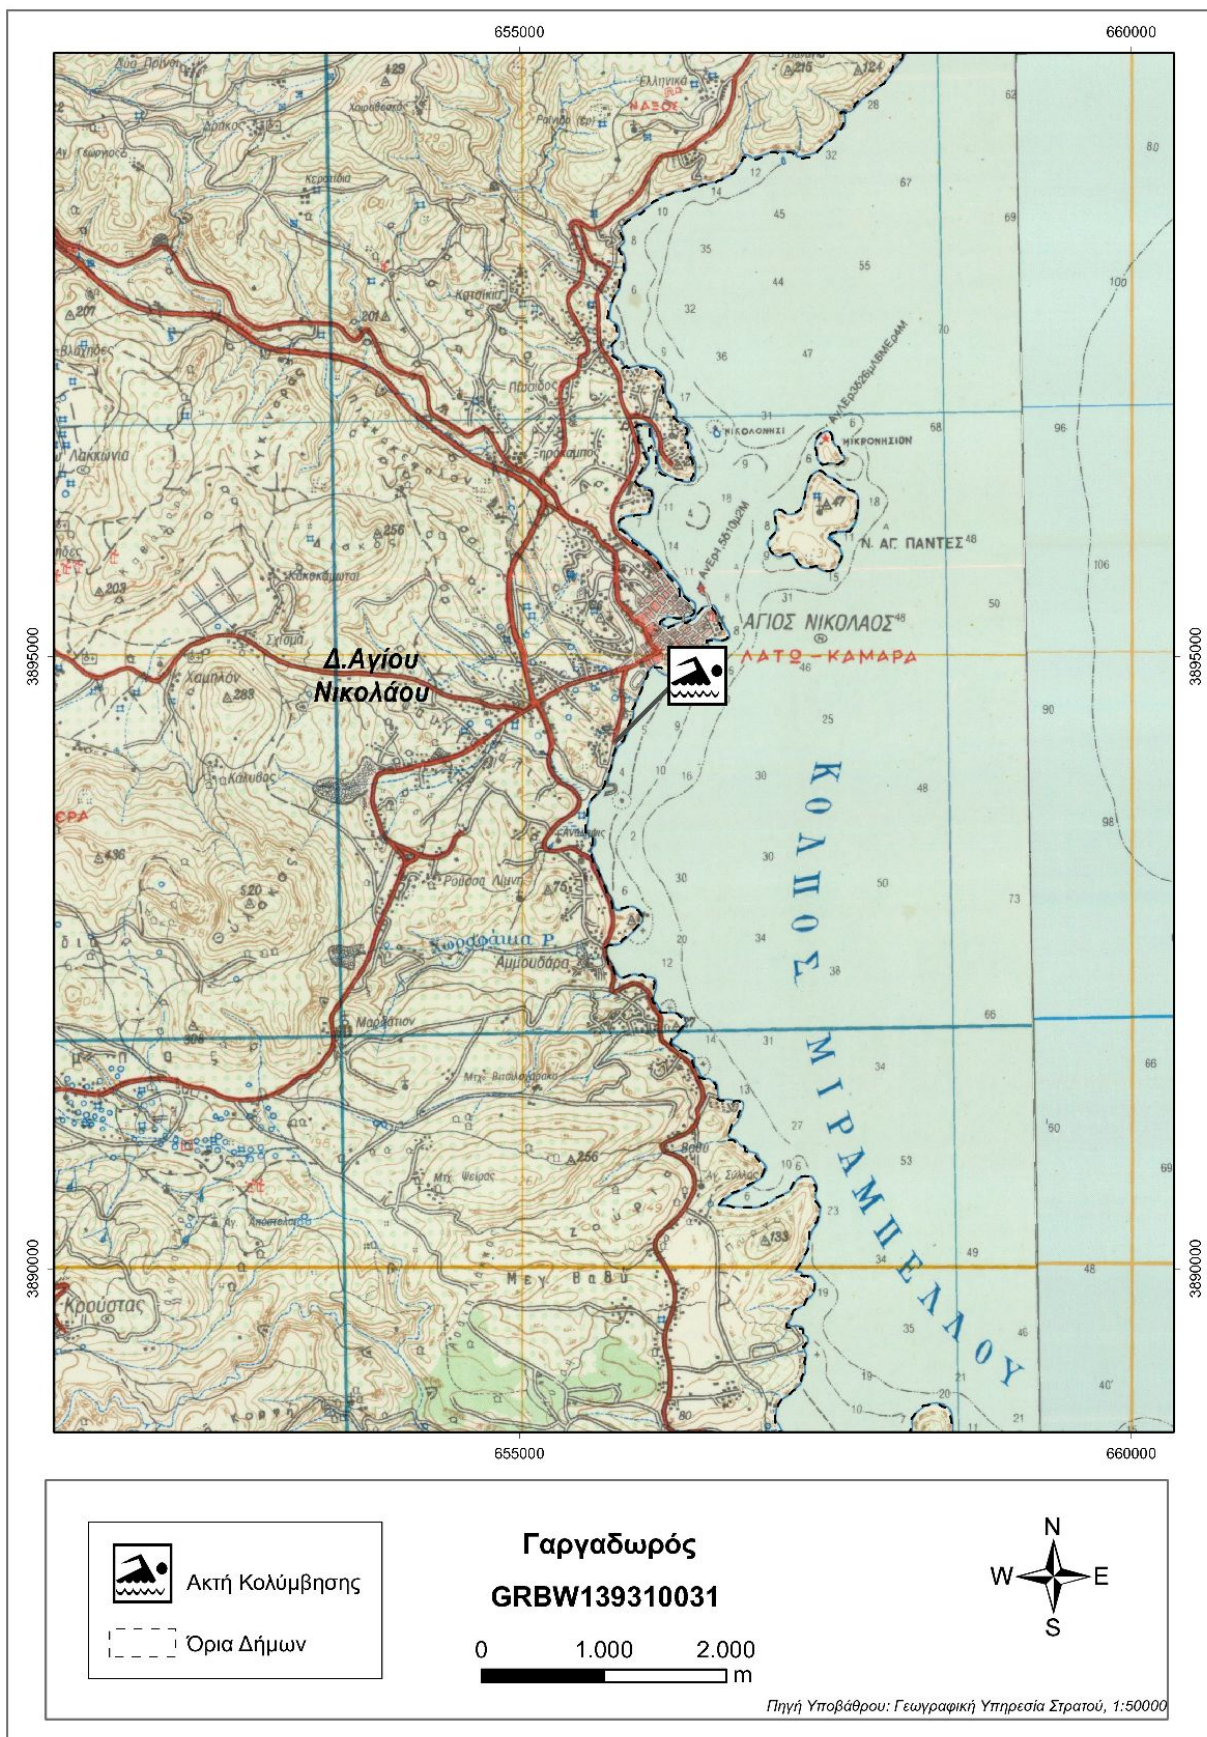
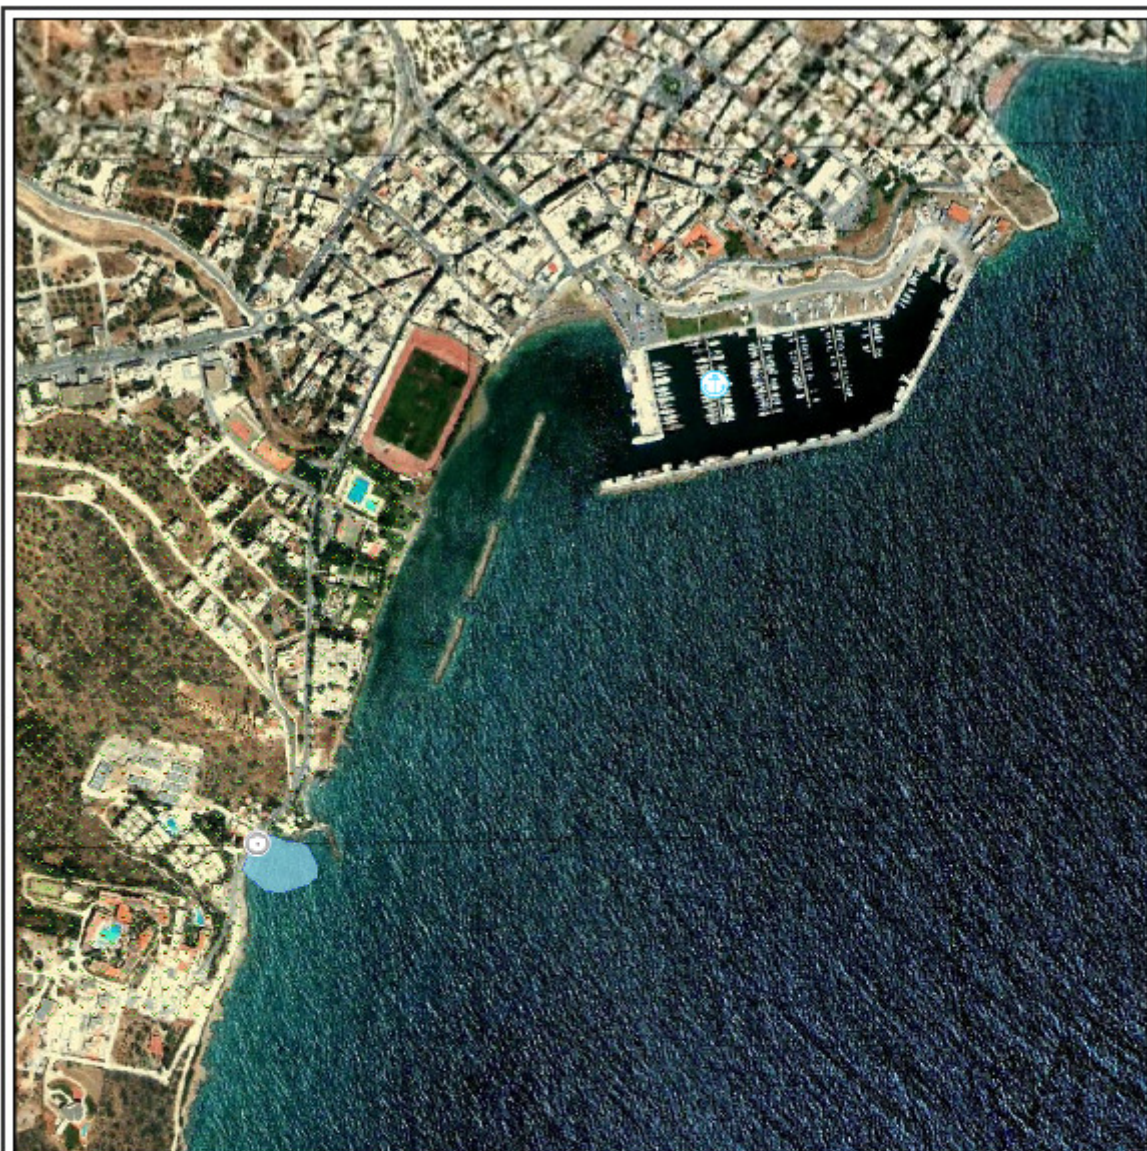
Γαργαδωρός
GRBW139310031

Σημεία δειγματοληψίας:

Κωδικός
GRBW139310031101

ETRS 89
25.7124 35.1822

ΕΓΣΑ 87
N 6 55771 E 3894302
