ΕΙΔΙΚΗ ΓΡΑΜΜΑΤΕΙΑ ΥΔΑΤΩΝ

ΤΑΥΤΟΤΗΤΑ ΥΔΑΤΩΝ ΚΟΛΥΜΒΗΣΗΣ

Ιεράπετρα 3

GRBW139311056

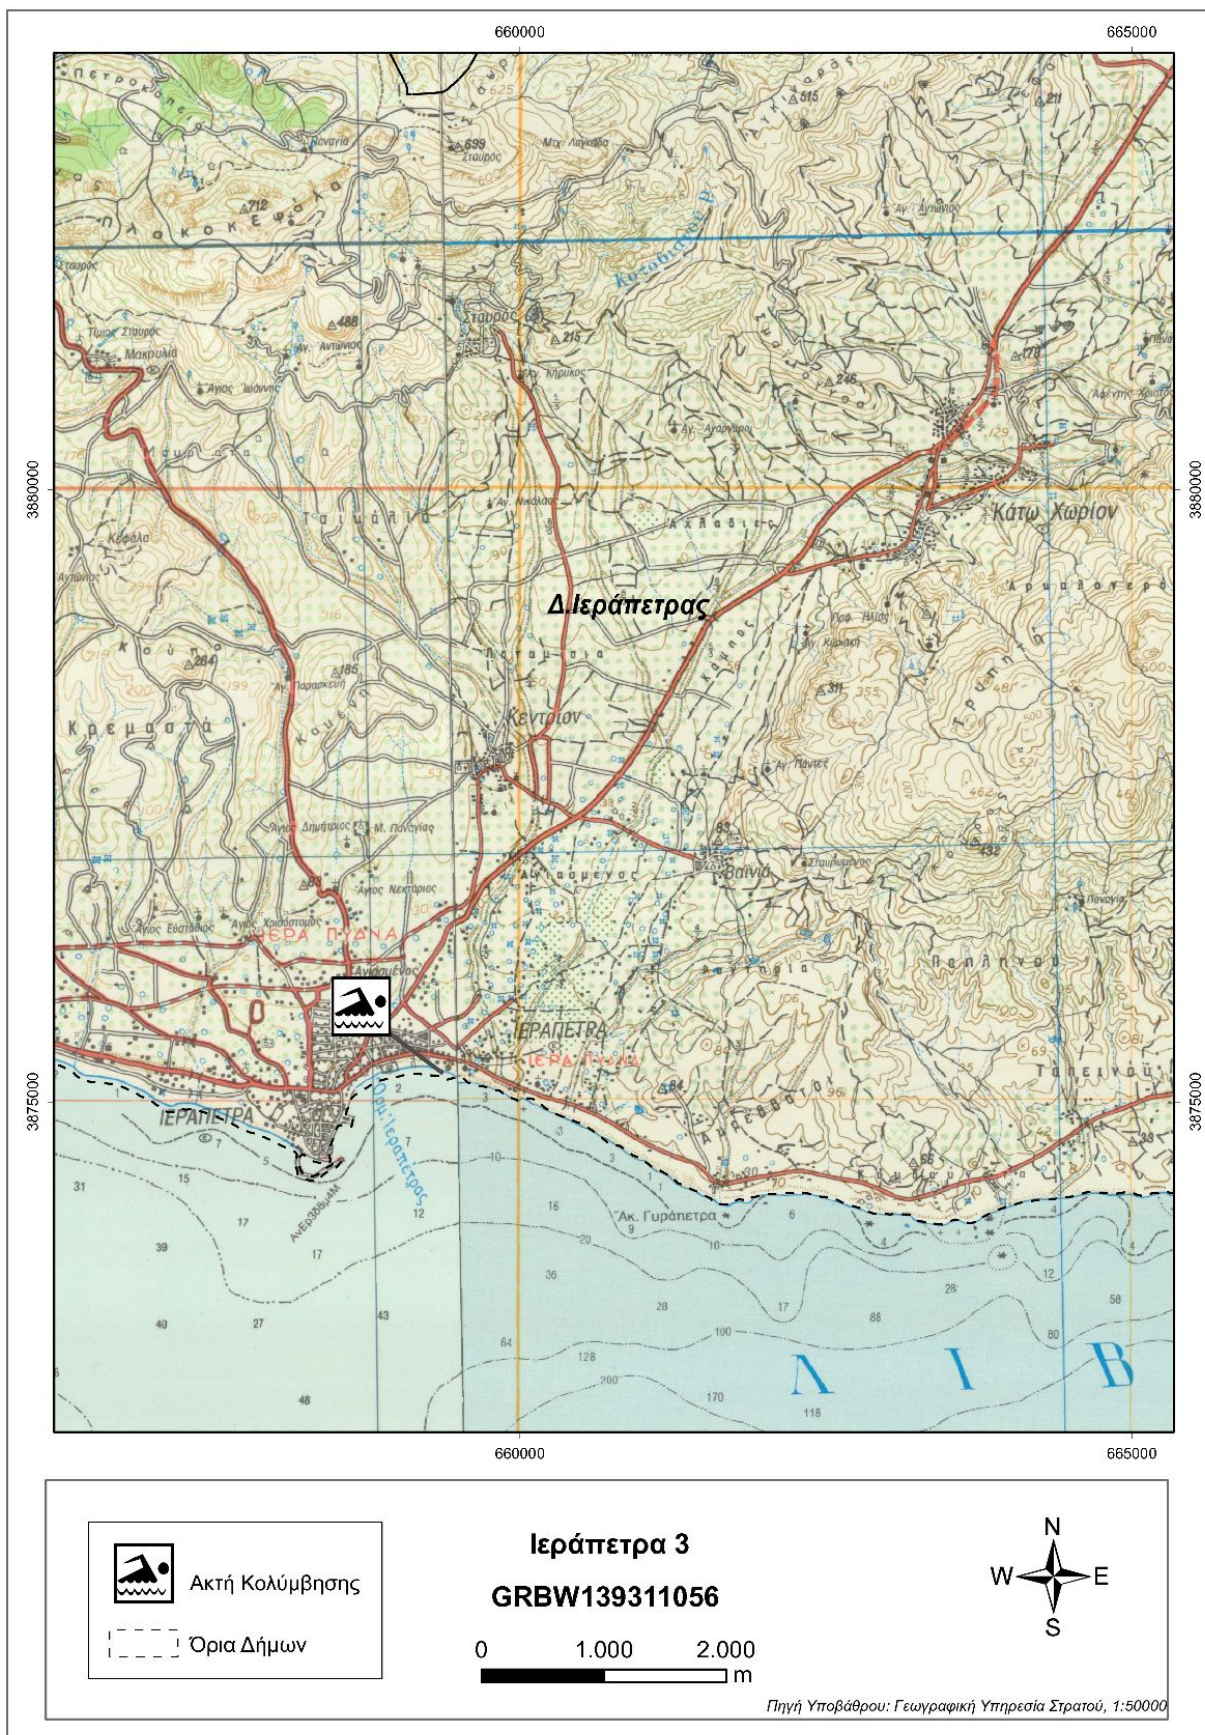
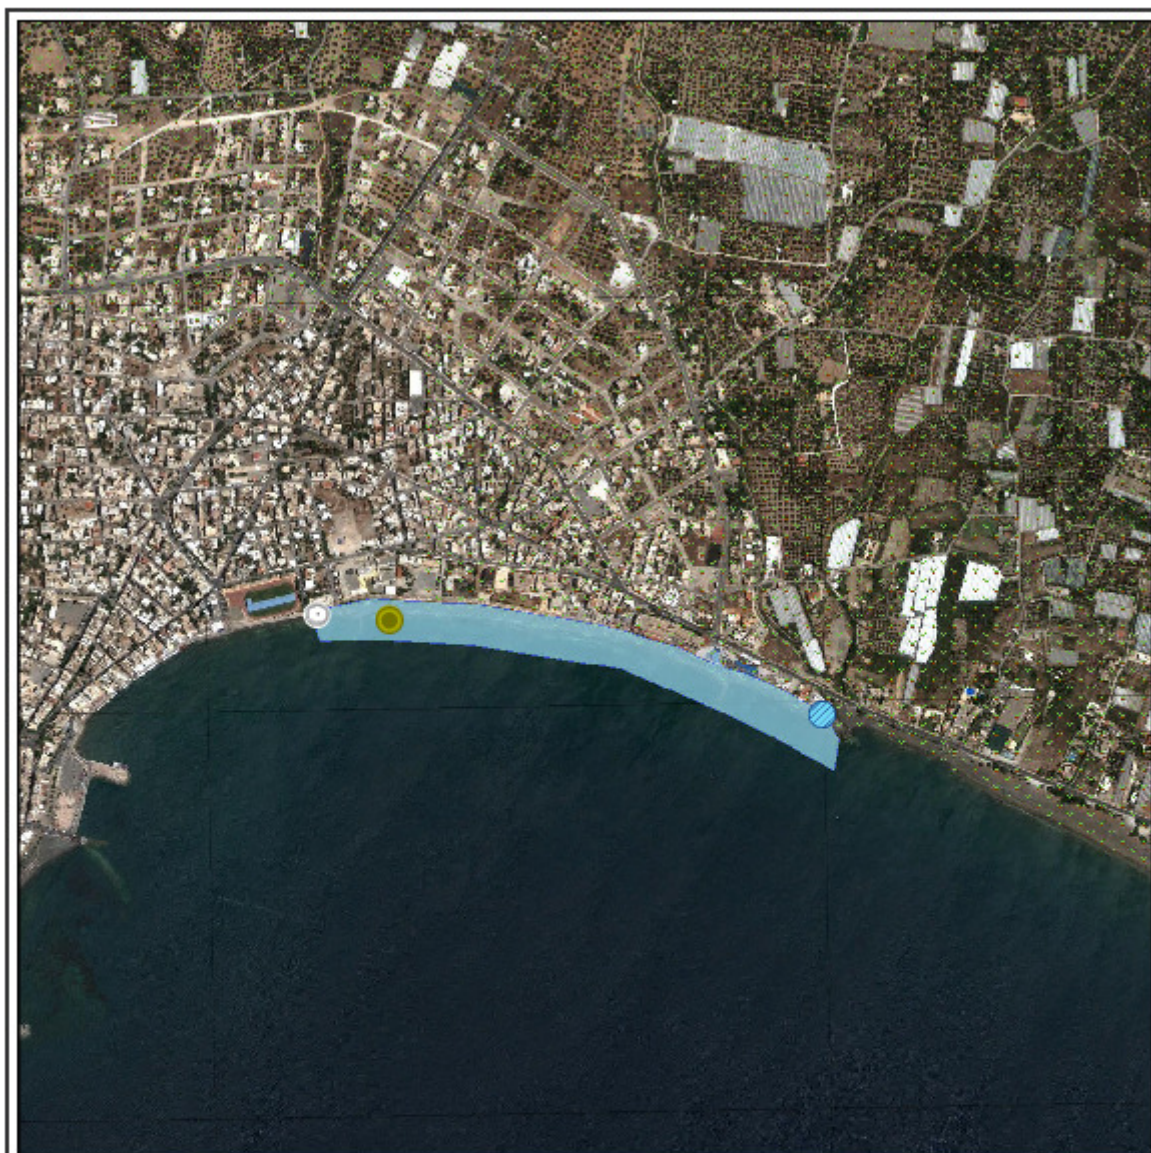
Ιεράπετρα 3
GRBW139311056

Σημεία δειγματοληψίας:

Κωδικός	ETRS 89	ΕΓ ΣΑ 87
GRBW139311056101	25.7445 35.01	N 6 59028 E 3875253
