# ΤΑΥΤΟΤΗΤΑ ΥΔΑΤΩΝ ΚΟΛΥΜΒΗΣΗΣ

**Βιανδίνη**

**ΚΩΔΙΚΟΣ ΤΑΥΤΟΤΗΤΑΣ:**

GRBW039251062

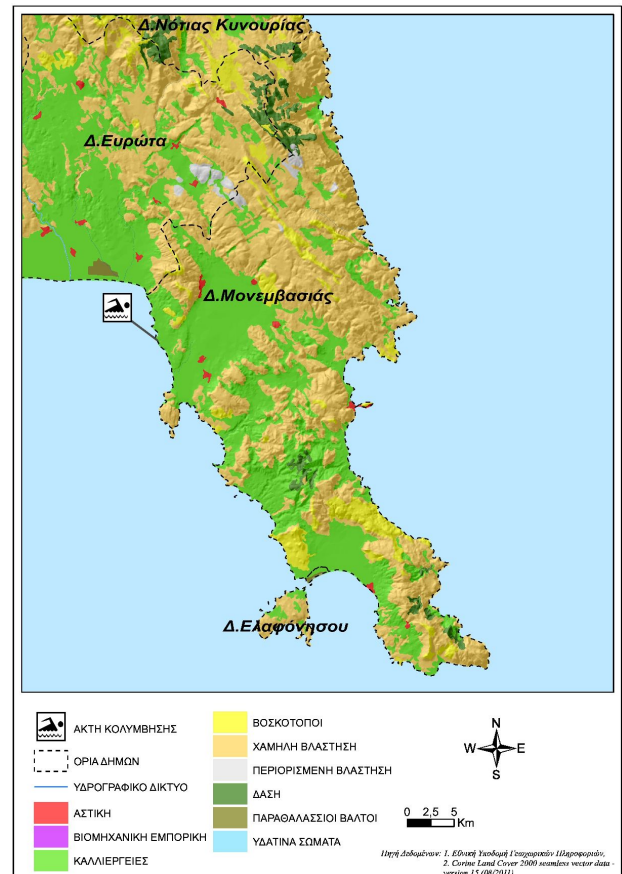
Στην ευρύτερη περιοχή της ακτής κυριαρχούν οι εκτάσεις με καλλιέργειες και χαμηλή βλάστηση.

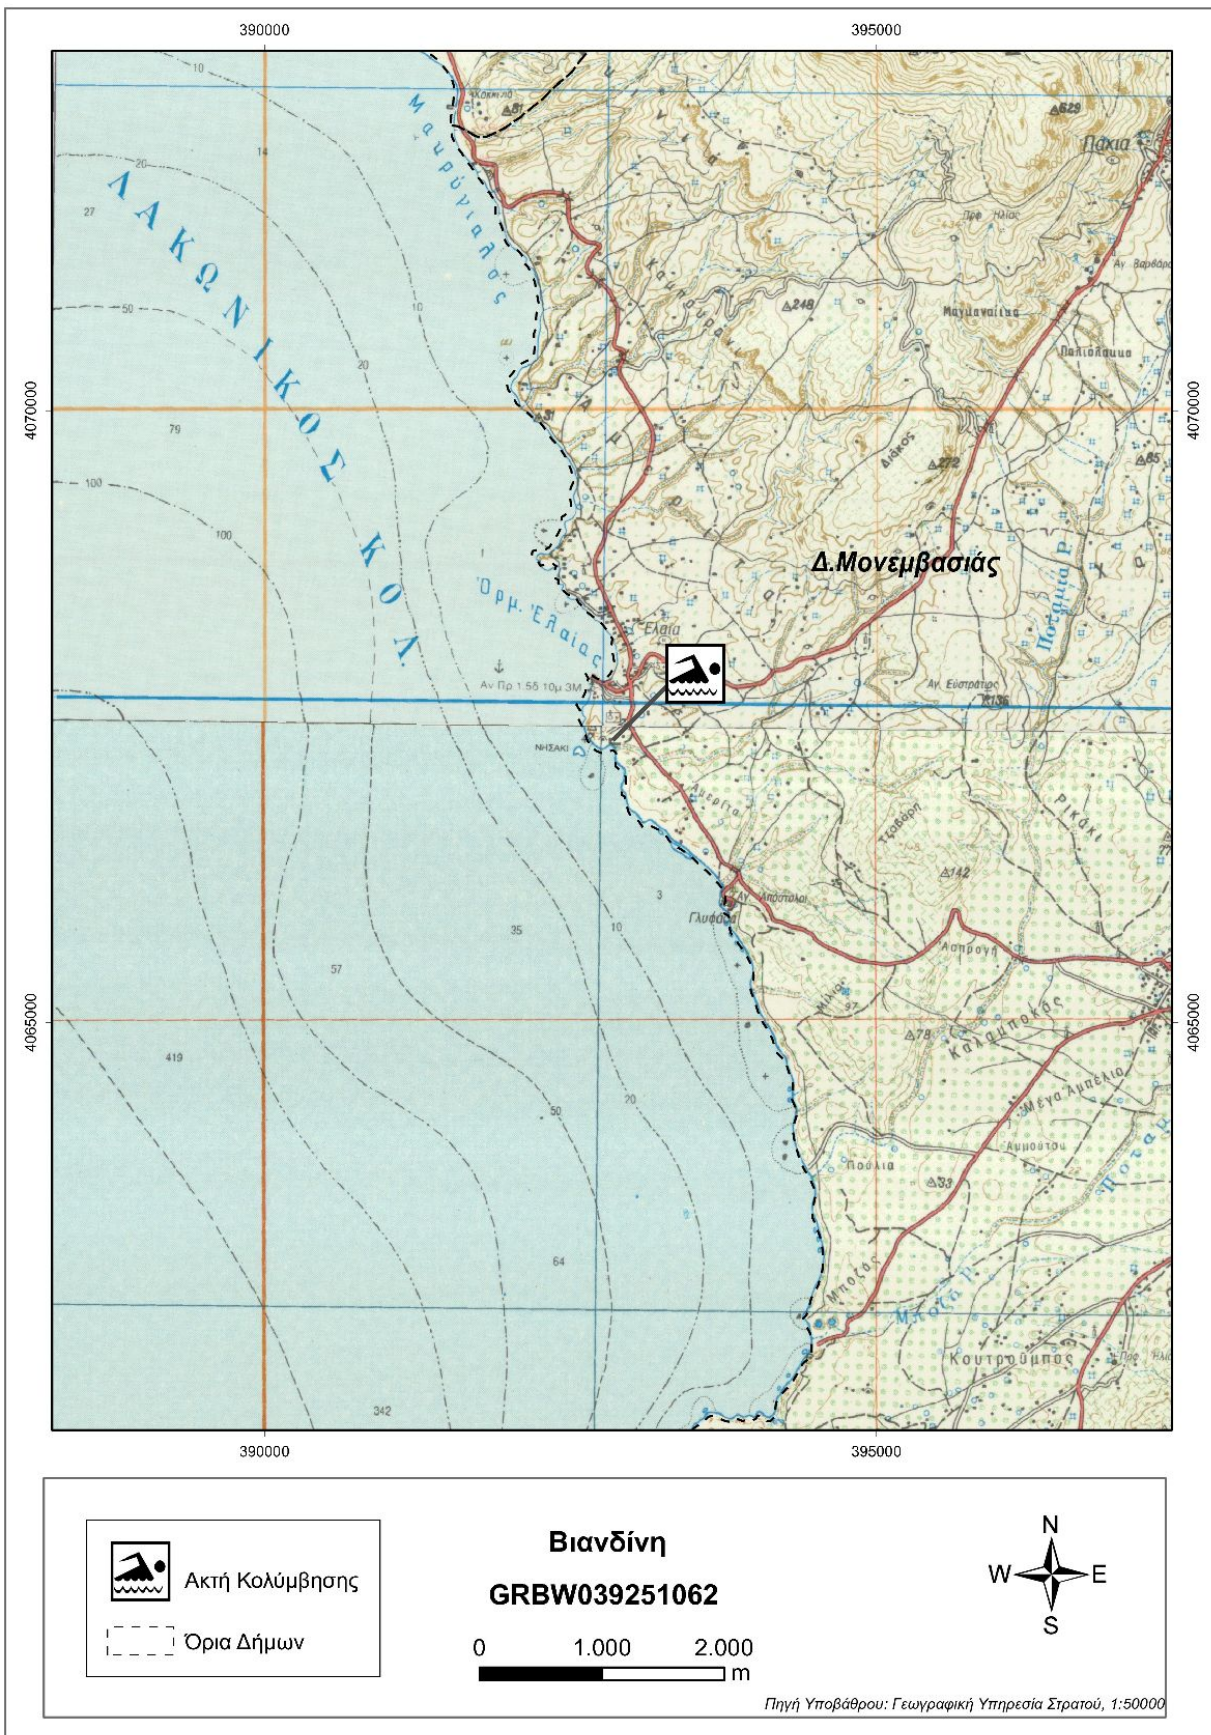
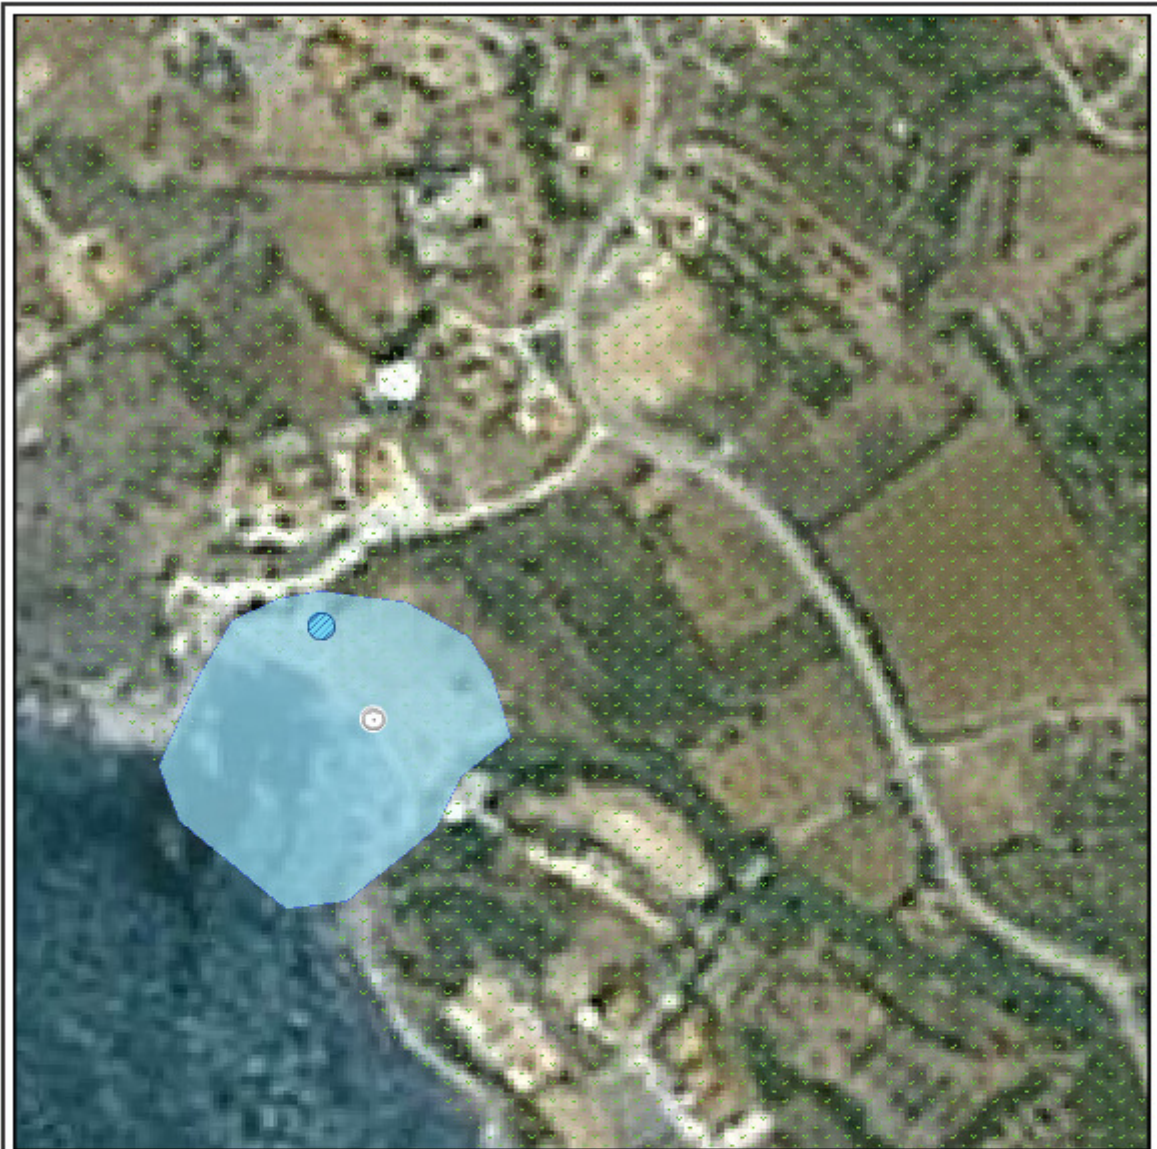
**Βιανδίνη**  
**GRBW039251062**

Σημεία δειγματοληψίας:

**Κωδικός**  
GRBW039251062101

**ETRS 89**  
22.8017 36.7478

**ΕΓΣΑ 87**  
N 392878 E 4067272
