ΥΠΟΥΡΓΕΙΟ
ΠΕΡΙΒΑΛΛΟΝΤΟΣ
& ΕΝΕΡΓΕΙΑΣ

ΤΑΥΤΟΤΗΤΑ ΥΔΑΤΩΝ ΚΟΛΥΜΒΗΣΗΣ

Μεθώνη 1

GRBW019257028

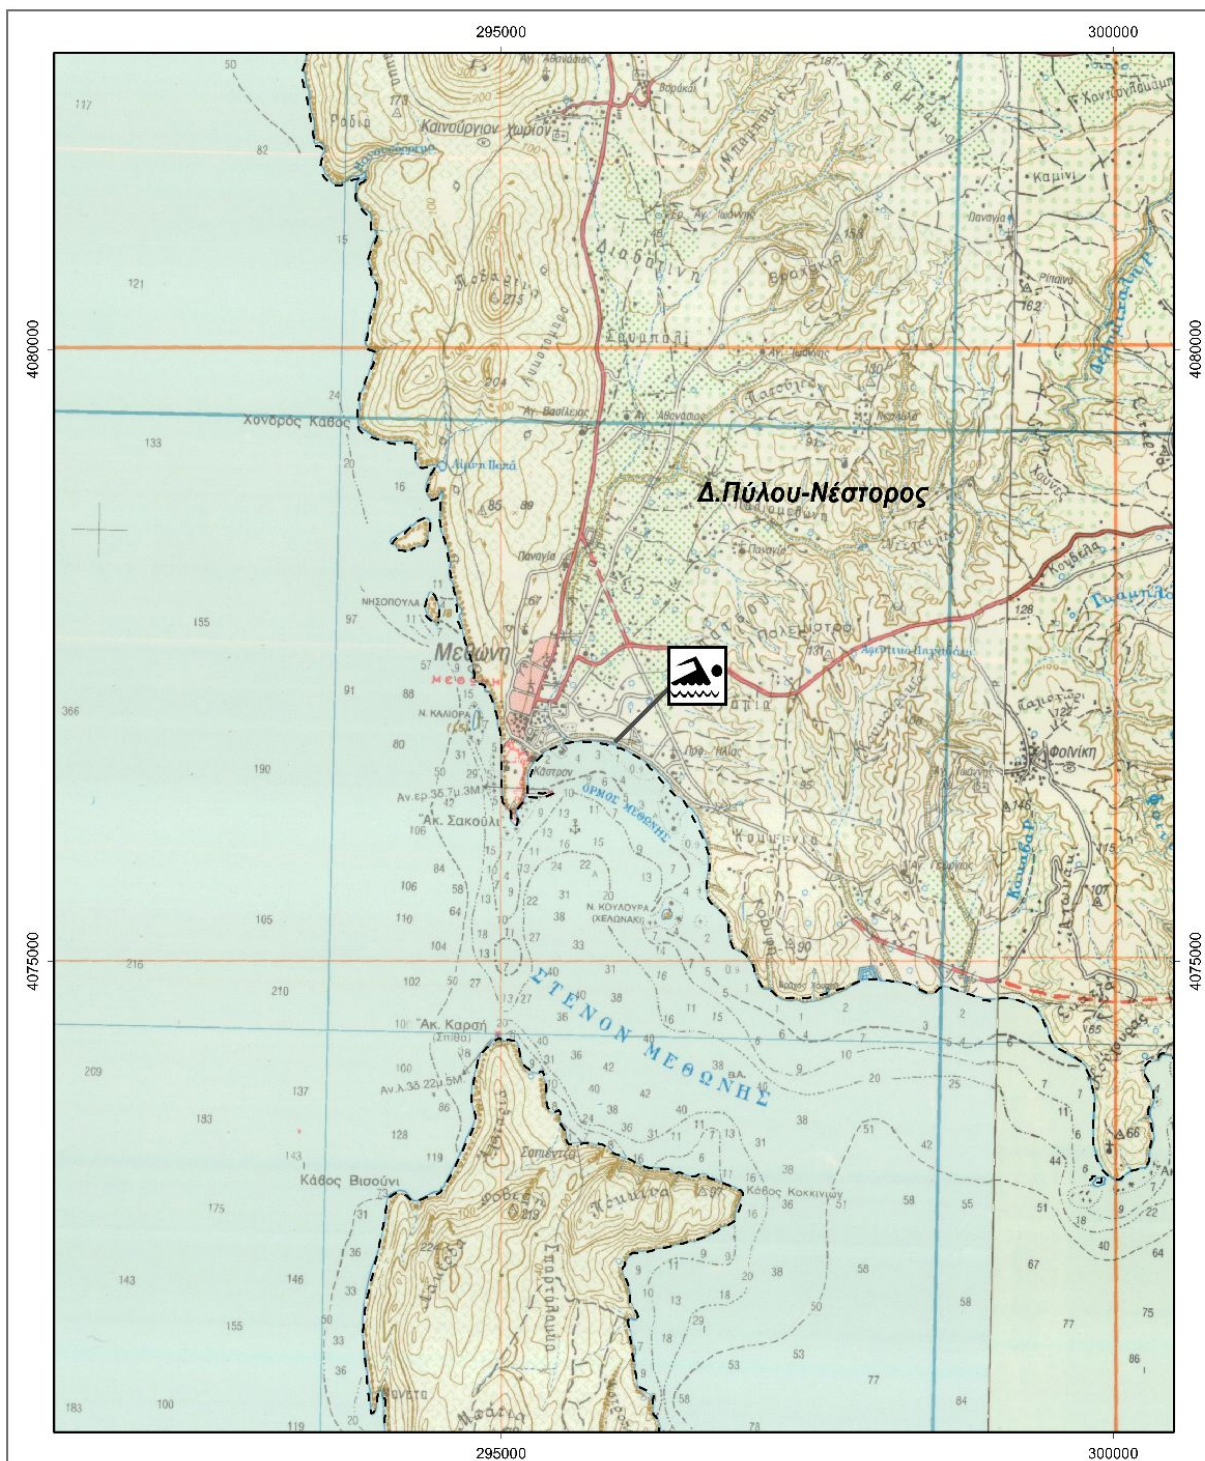
Μεθώνη 1

Ακτή Κολύμβησης

Όρια Δήμων

GRBW019257028
