# ΤΑΥΤΟΤΗΤΑ ΥΔΑΤΩΝ ΚΟΛΥΜΒΗΣΗΣ

**Λιμένη**

**ΚΩΔΙΚΟΣ ΤΑΥΤΟΤΗΤΑΣ:**

GRBW019248006

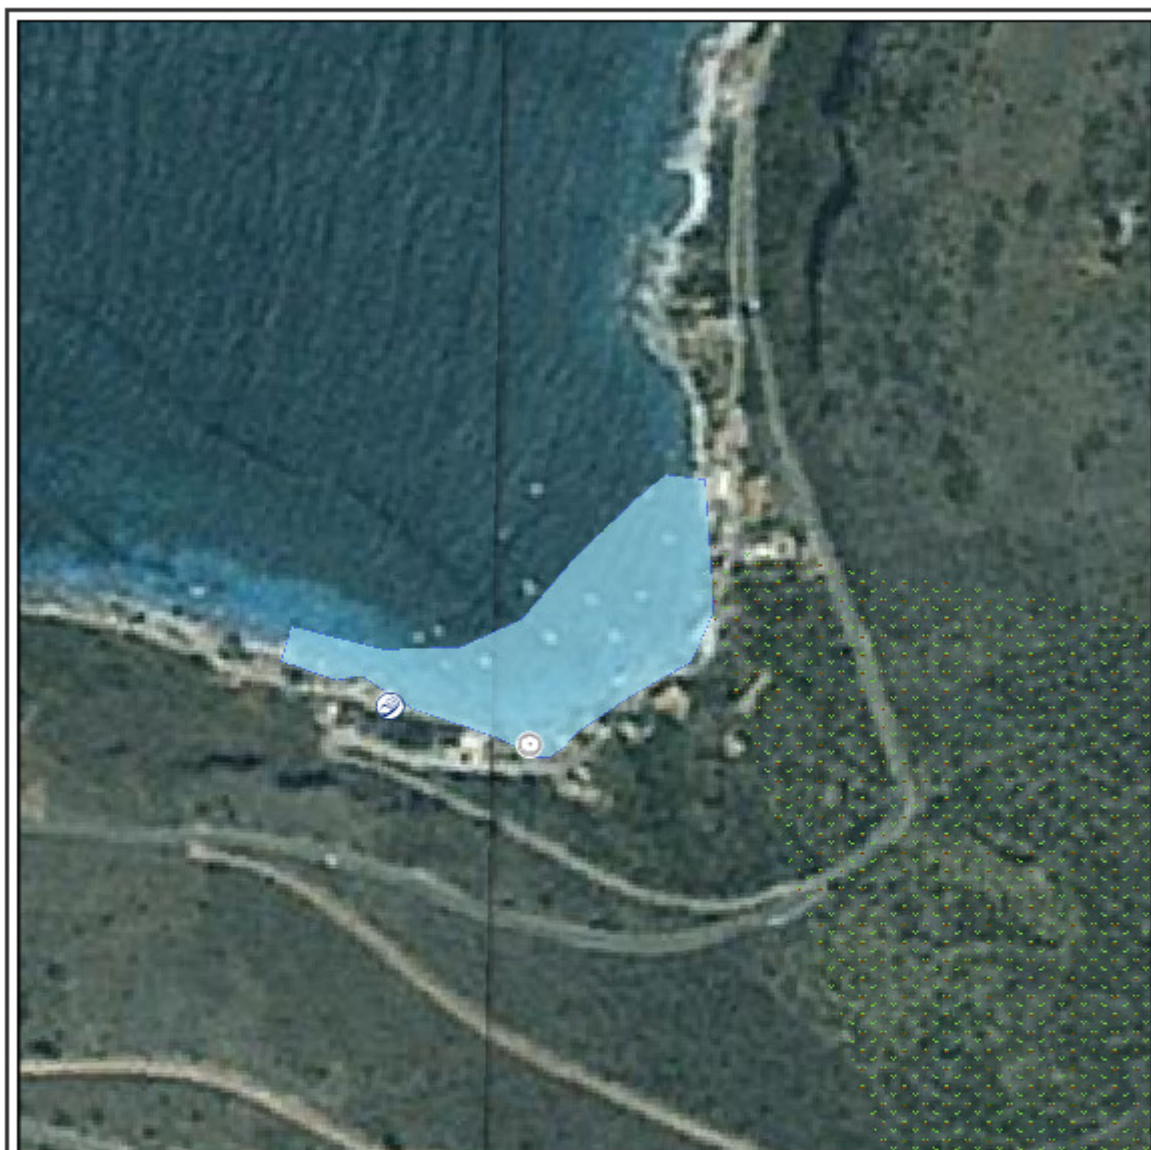
**Λιμένη**  
**GRBW019248006**

Σημεία δειγματοληψίας:

**Κωδικός**  
GRBW019248006 101

**ΕΤΡΣ 89**  
22.3768 36.6796

**ΕΓΣΑ 87**  
N 354819 E 4060273
