ΥΠΟΥΡΓΕΙΟ
ΠΕΡΙΒΑΛΛΟΝΤΟΣ
& ΕΝΕΡΓΕΙΑΣ

ΤΑΥΤΟΤΗΤΑ ΥΔΑΤΩΝ ΚΟΛΥΜΒΗΣΗΣ

Βαρκότοπος

ΚΩΔΙΚΟΣ ΤΑΥΤΟΤΗΤΑΣ:
GRBW139317080

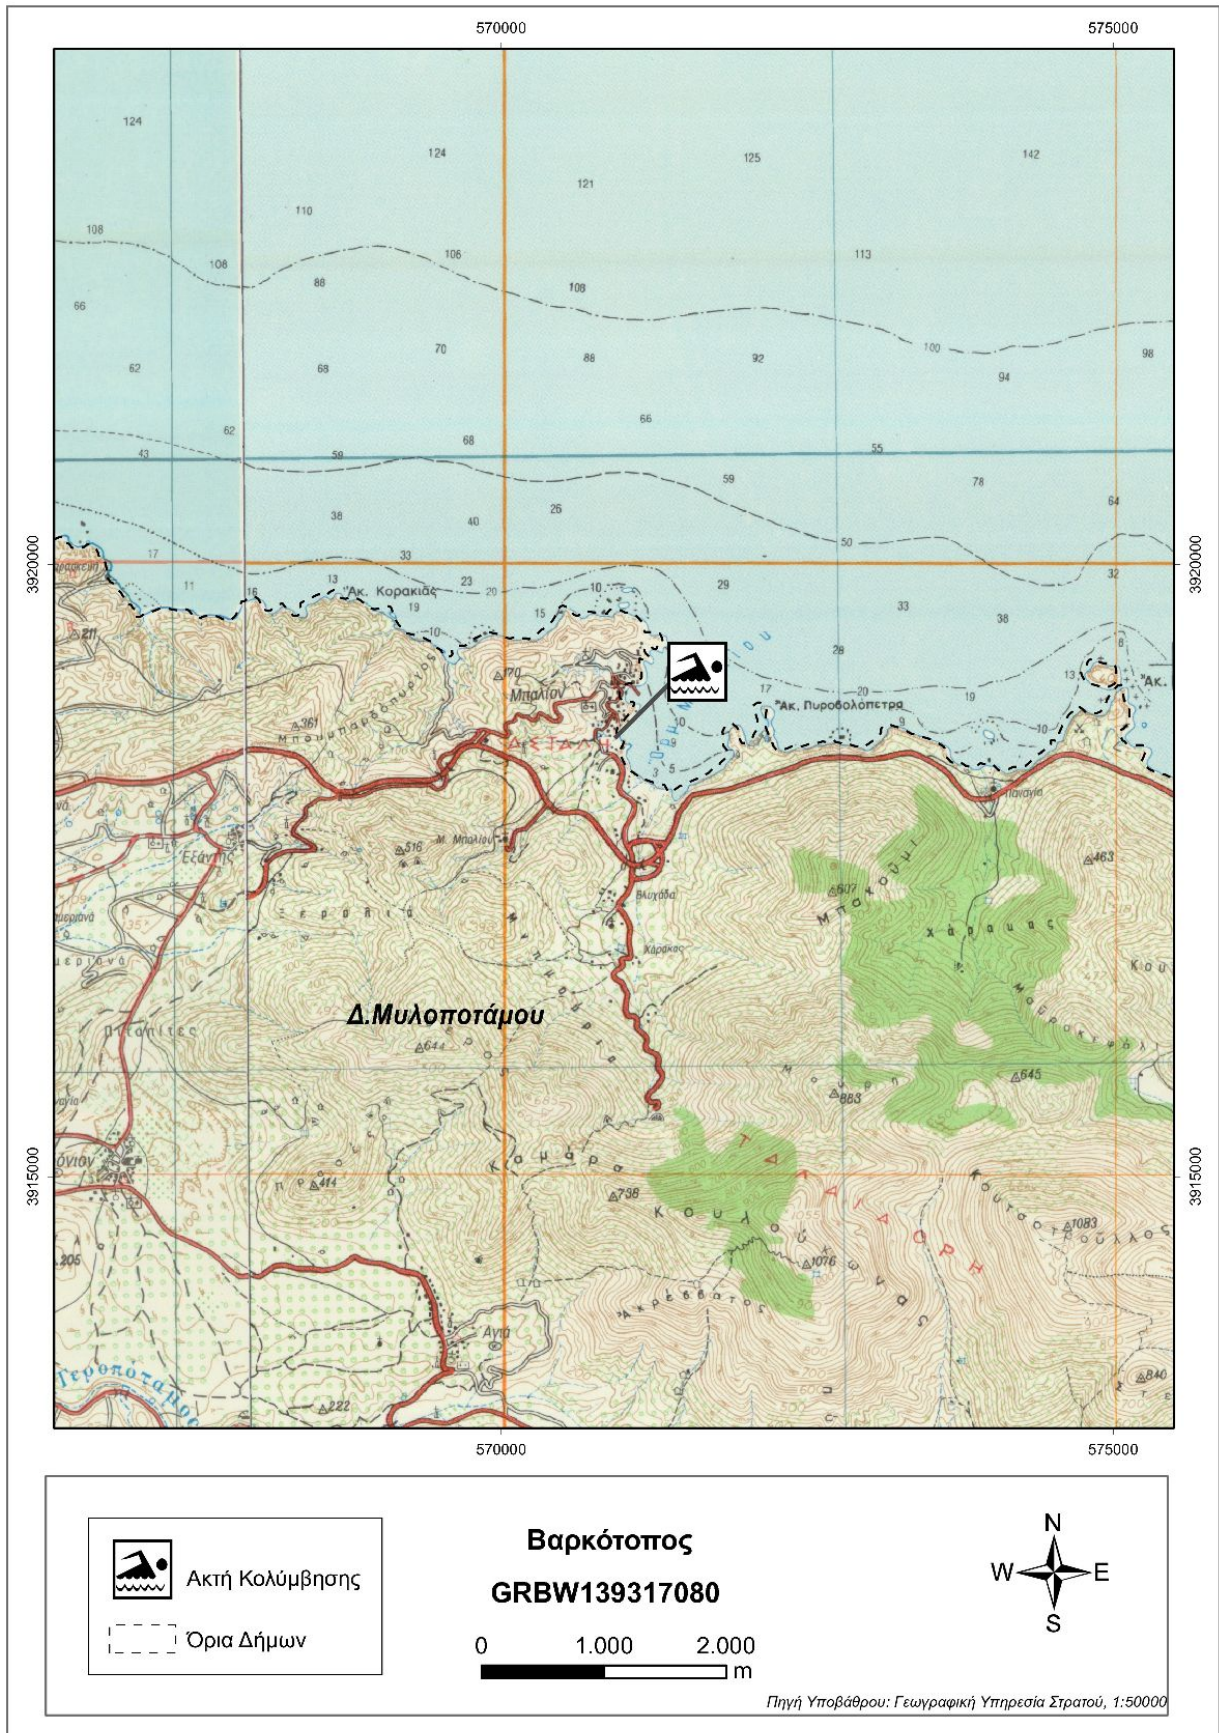
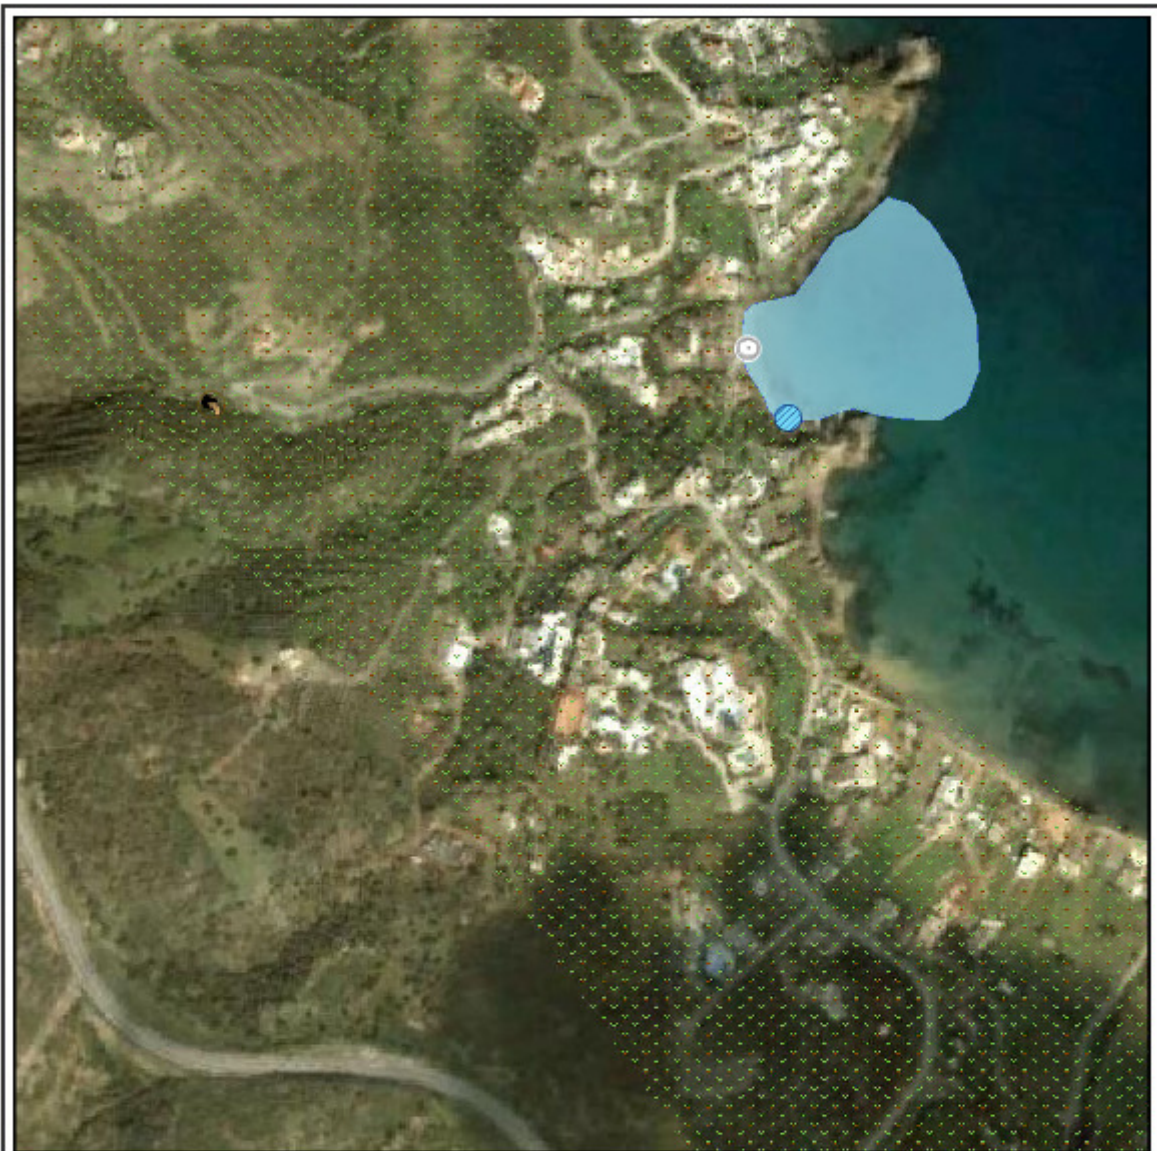
Βαρκότοπος
GRBW139317080

Σημεία δειγματοληψίας:

Κωδικός	ETRS 89	ΕΓΣΑ 87
GRBW139317080101	24.7827 35.4107	N 5 70915 E 3918582
