ΕΙΔΙΚΗ ΓΡΑΜΜΑΤΕΙΑ ΥΔΑΤΩΝ

ΤΑΥΤΟΤΗΤΑ ΥΔΑΤΩΝ ΚΟΛΥΜΒΗΣΗΣ

Άγιος Νικόλαος 1

GRBW139310009

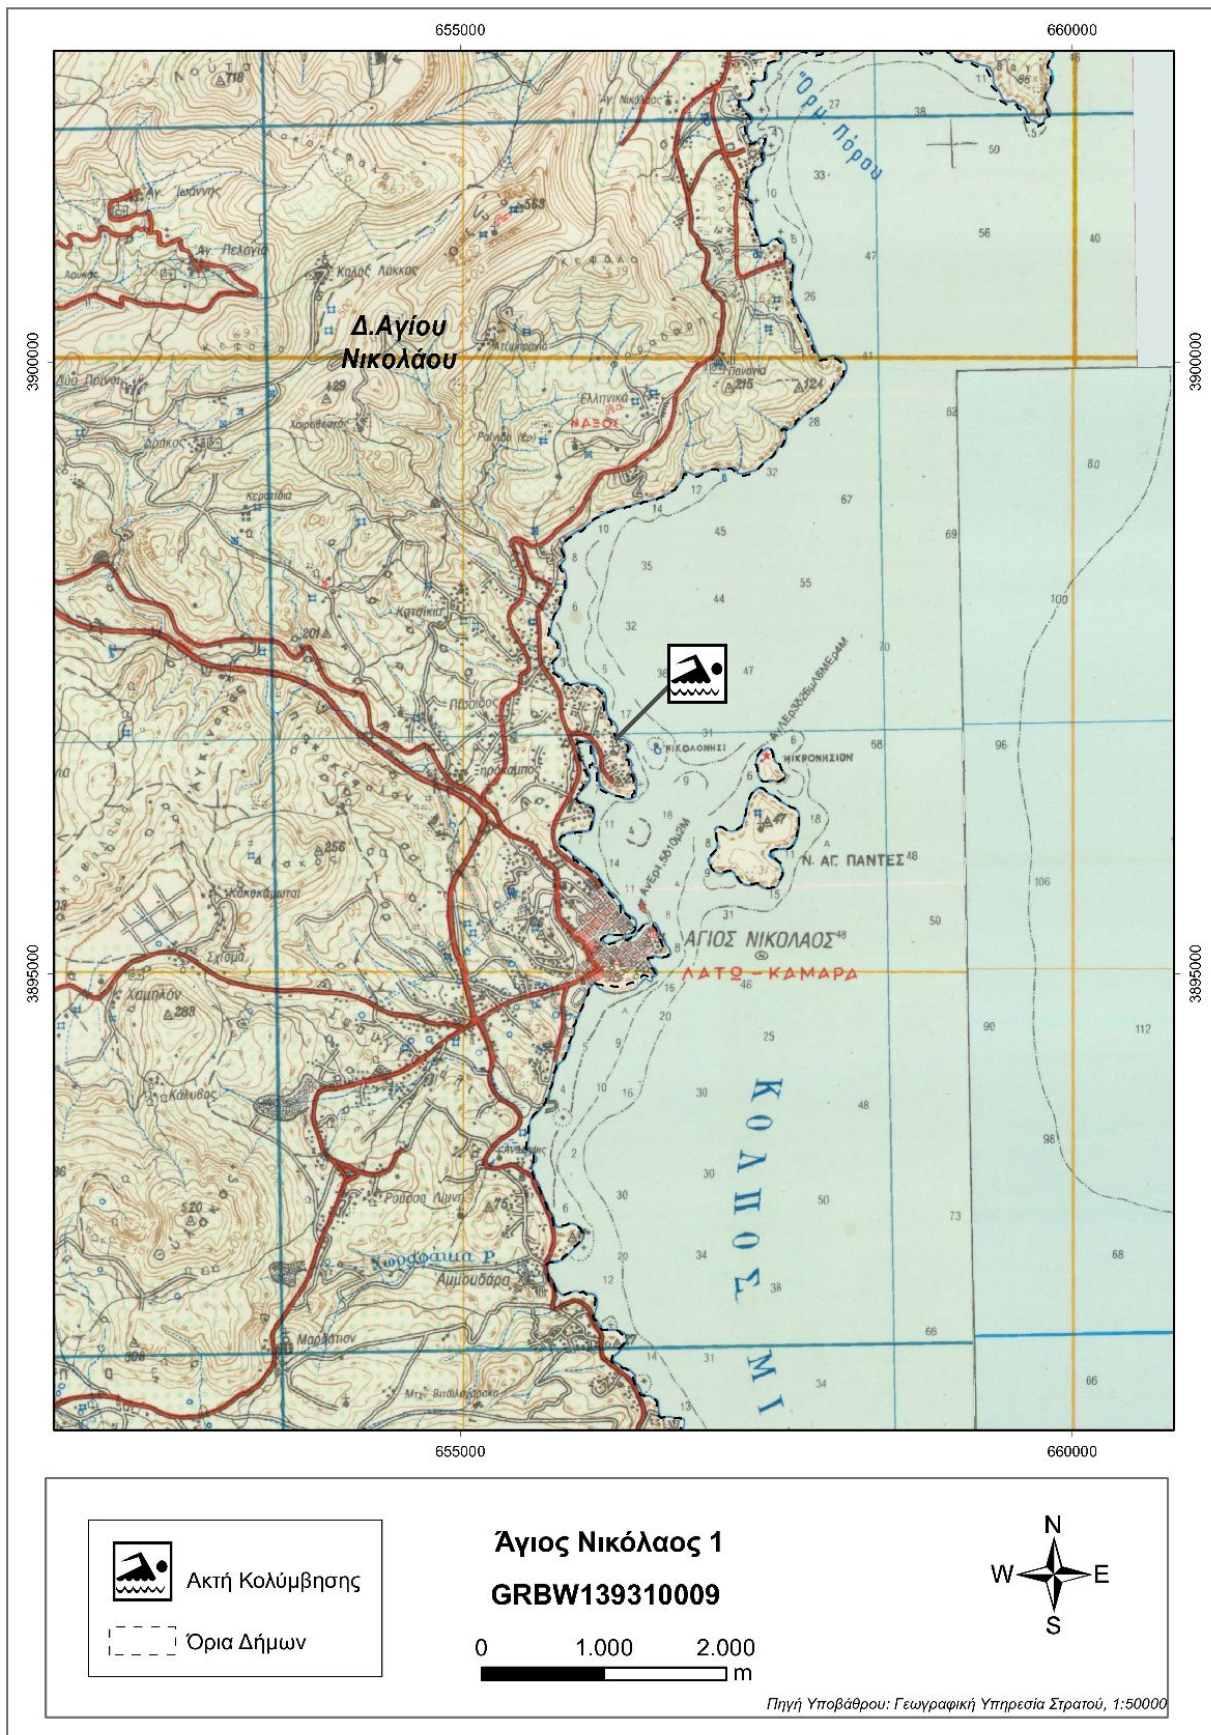
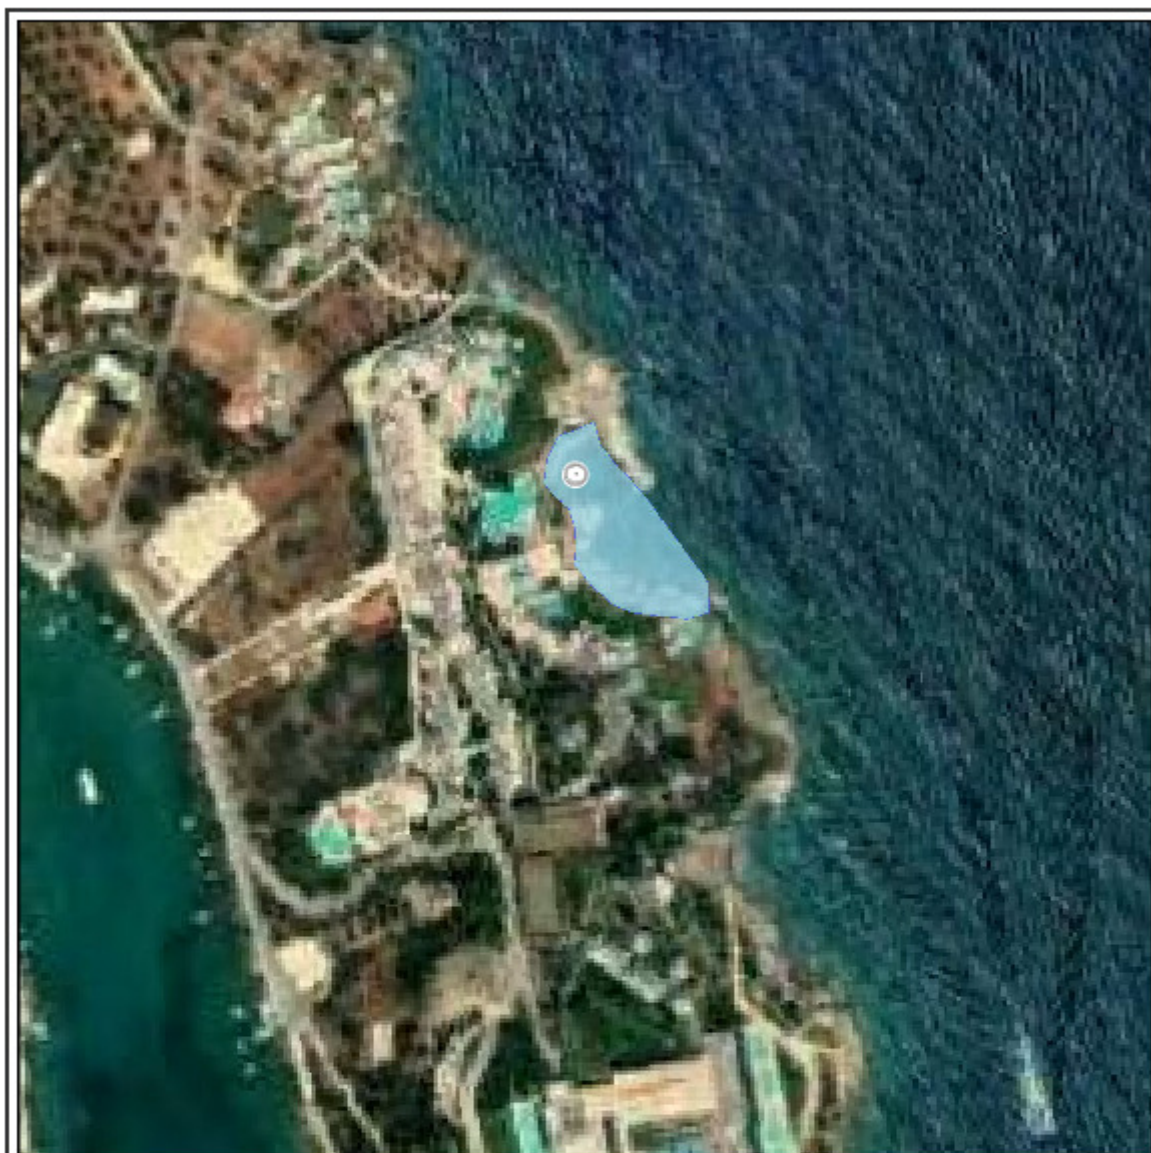
Άγιος Νικόλαος 1
GRBW139310009

Σημεία δειγματοληψίας:

Κωδικός	ETRS 89	ΕΓΣΑ 87
GRBW139310009101	25.7183 35.2056	N 6 56263 E 3896907
