ΥΠΟΥΡΓΕΙΟ  
ΠΕΡΙΒΑΛΛΟΝΤΟΣ  
& ΕΝΕΡΓΕΙΑΣ

# ΤΑΥΤΟΤΗΤΑ ΥΔΑΤΩΝ ΚΟΛΥΜΒΗΣΗΣ

**Κούμπες**

**ΚΩΔΙΚΟΣ ΤΑΥΤΟΤΗΤΑΣ:**  
GRBW139318092

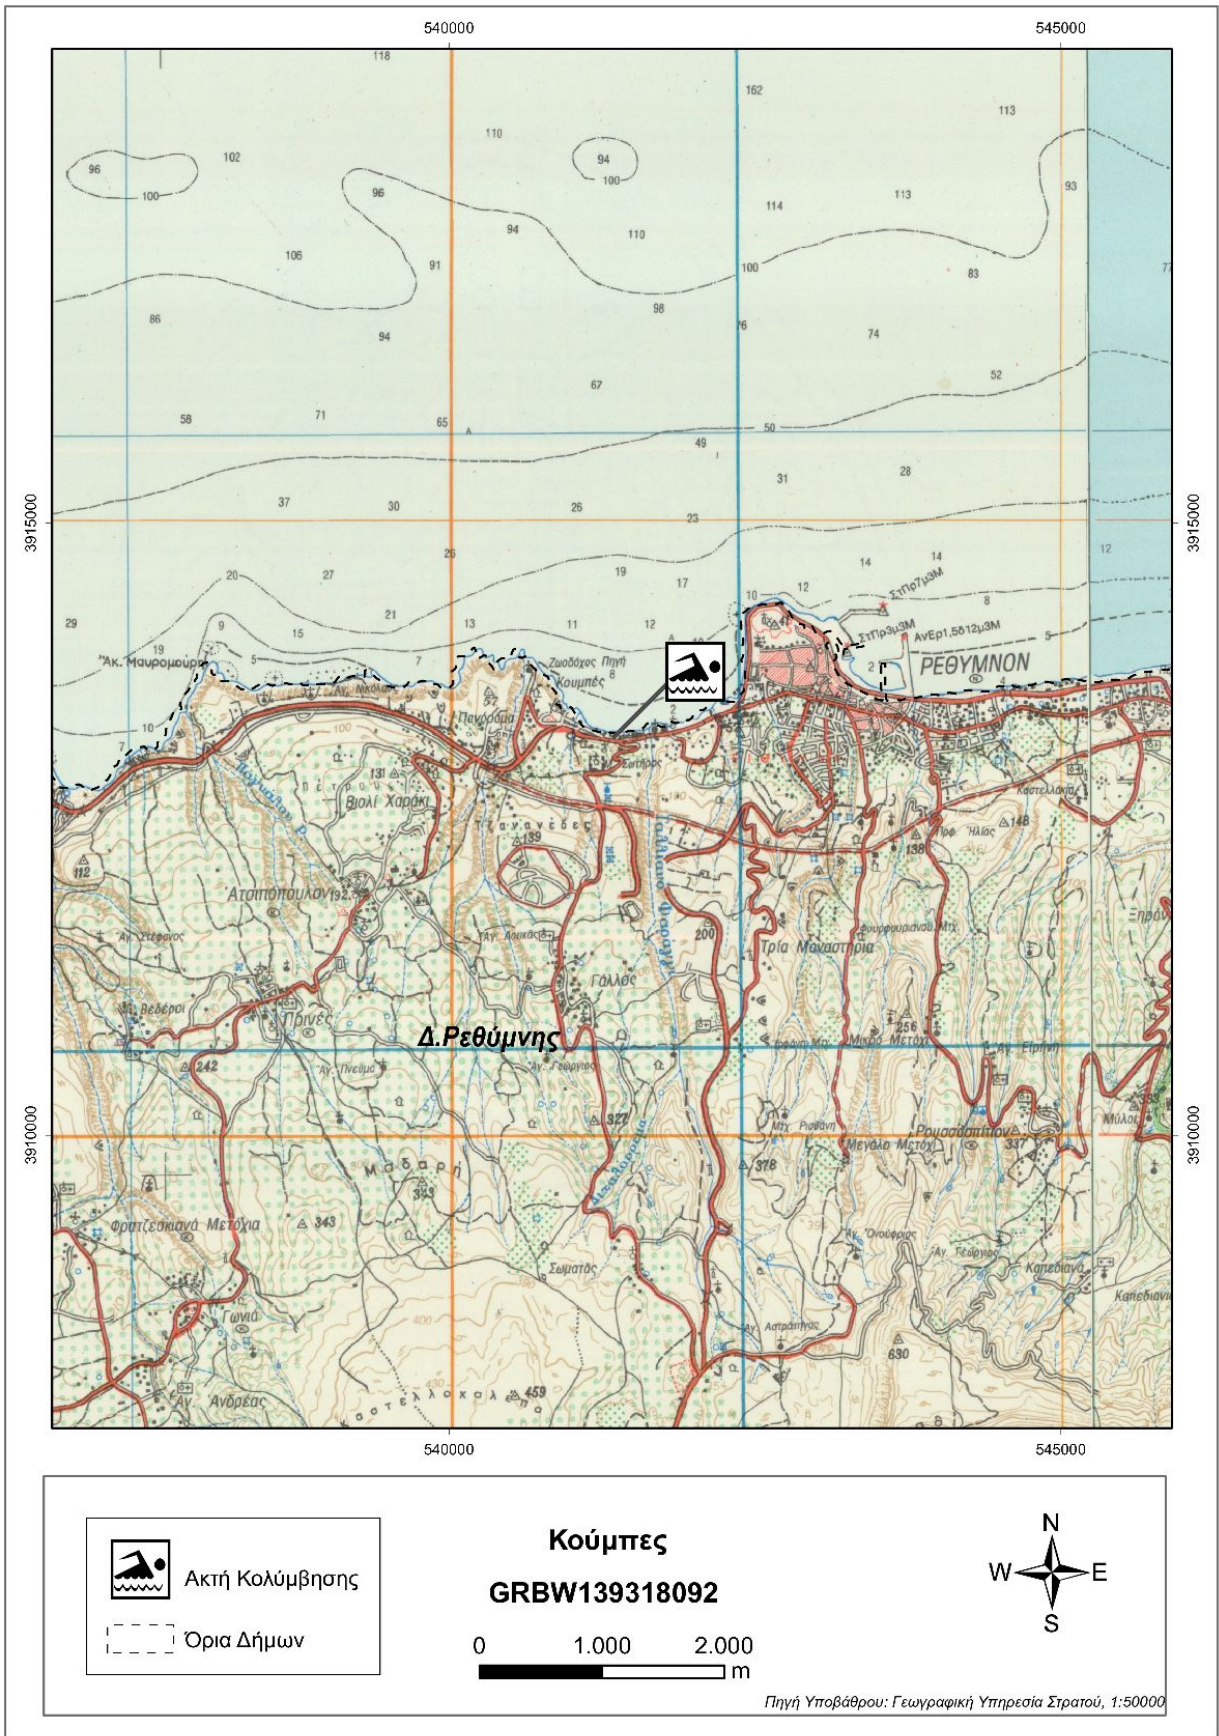
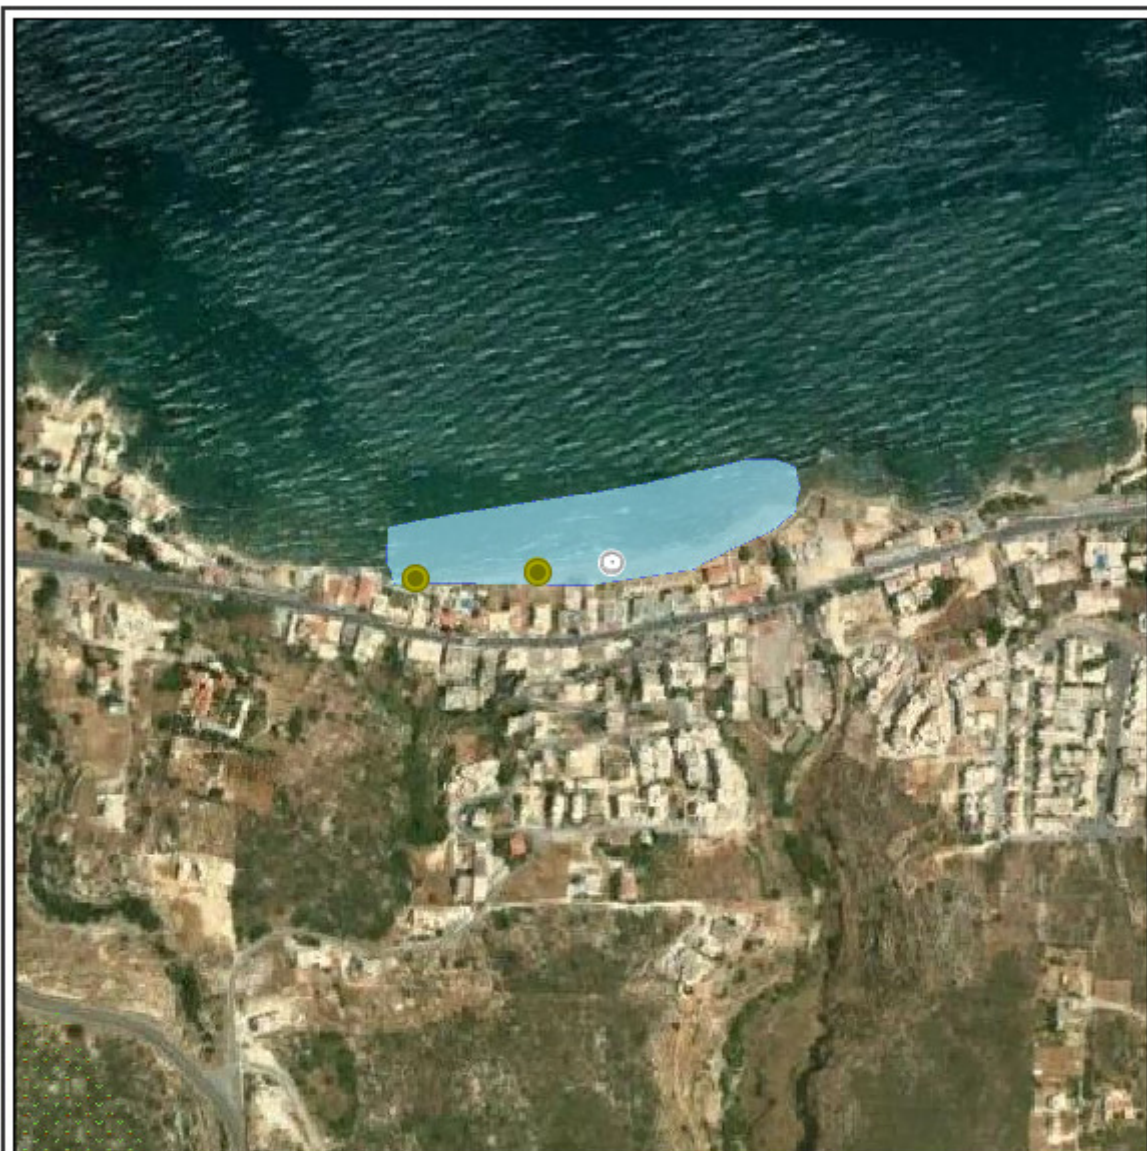
**Κούμπες**  
**GRBW139318092**

Σημεία δειγματοληψίας:

<b>Κωδικός</b>	<b>ETRS 89</b>	<b>ΕΓΣΑ 87</b>
GRBW139318092101	24.4581 35.3644	N 541471 E 3913257
