# ΤΑΥΤΟΤΗΤΑ ΥΔΑΤΩΝ ΚΟΛΥΜΒΗΣΗΣ

## Βελίκα Δυτικά

GRBW019255024

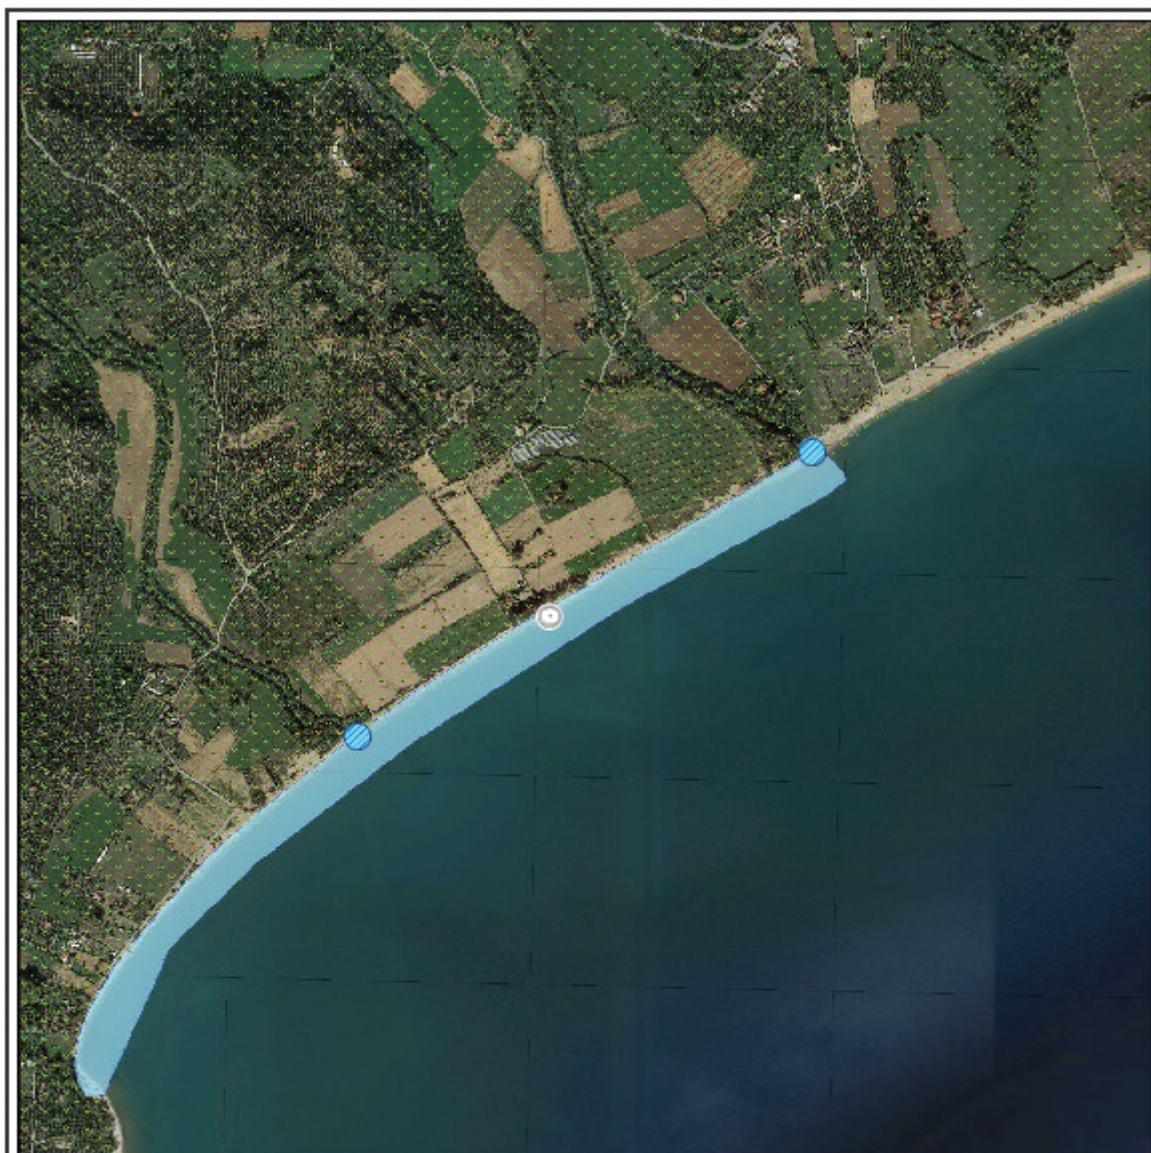
<b>ΥΠΟΜΝΗΜΑ</b>			<b>Βελίκα Δυτικά</b> <b>GRBW019255024</b>
<ul style="list-style-type: none"> <li> Σημείο δειγματοληψίας</li> <li> Ειδική ποταμού/ράμιας</li> <li> Ήθιακοιλέργες</li> <li> Μαρτίνα</li> <li> Αγκυροβάλαο/ Προβλήτα</li> <li> Αγκυροβλημένα σκάφη</li> </ul>	<ul style="list-style-type: none"> <li> Εγκατάσταση Επεξεργασίας Λυμάτων (Ε.Ε.Λ.)</li> <li> Σημεία ειδικής αγωγού δάβωσης</li> <li> Χρυσά τμήμα επεξεργασίας αγωγού δάβωσης</li> <li> Αντλιοστάσιο</li> <li> Βομβηχόνια - SEVESO</li> <li> Αγωγός</li> </ul>	<ul style="list-style-type: none"> <li> Χώρος Υγιεινολογικής Τομής Απορριμμάτων (ΧΥΤΑ)</li> <li> Χώρος Ανιχνεύσιμης Δάβωσης Απορριμμάτων (ΧΑΔΑ)</li> <li> Άλλο</li> <li> Οικιστικό θύλακος μη καλυπτόμενος από αποχετευτικό δίκτυο</li> <li> Αρδευόμενες Κοιλιέργειες</li> </ul>	
Σημεία δειγματοληψίας: <b>Κωδικός</b> GRBW019255024101			ETRS 89 21.9413 36.9904
			EΓΣΑ 87 N 316637 E 4095495
