ΥΠΟΥΡΓΕΙΟ
ΠΕΡΙΒΑΛΛΟΝΤΟΣ
& ΕΝΕΡΓΕΙΑΣ

ΤΑΥΤΟΤΗΤΑ ΥΔΑΤΩΝ ΚΟΛΥΜΒΗΣΗΣ

Λεωνίδιο 2

GRBW039240084

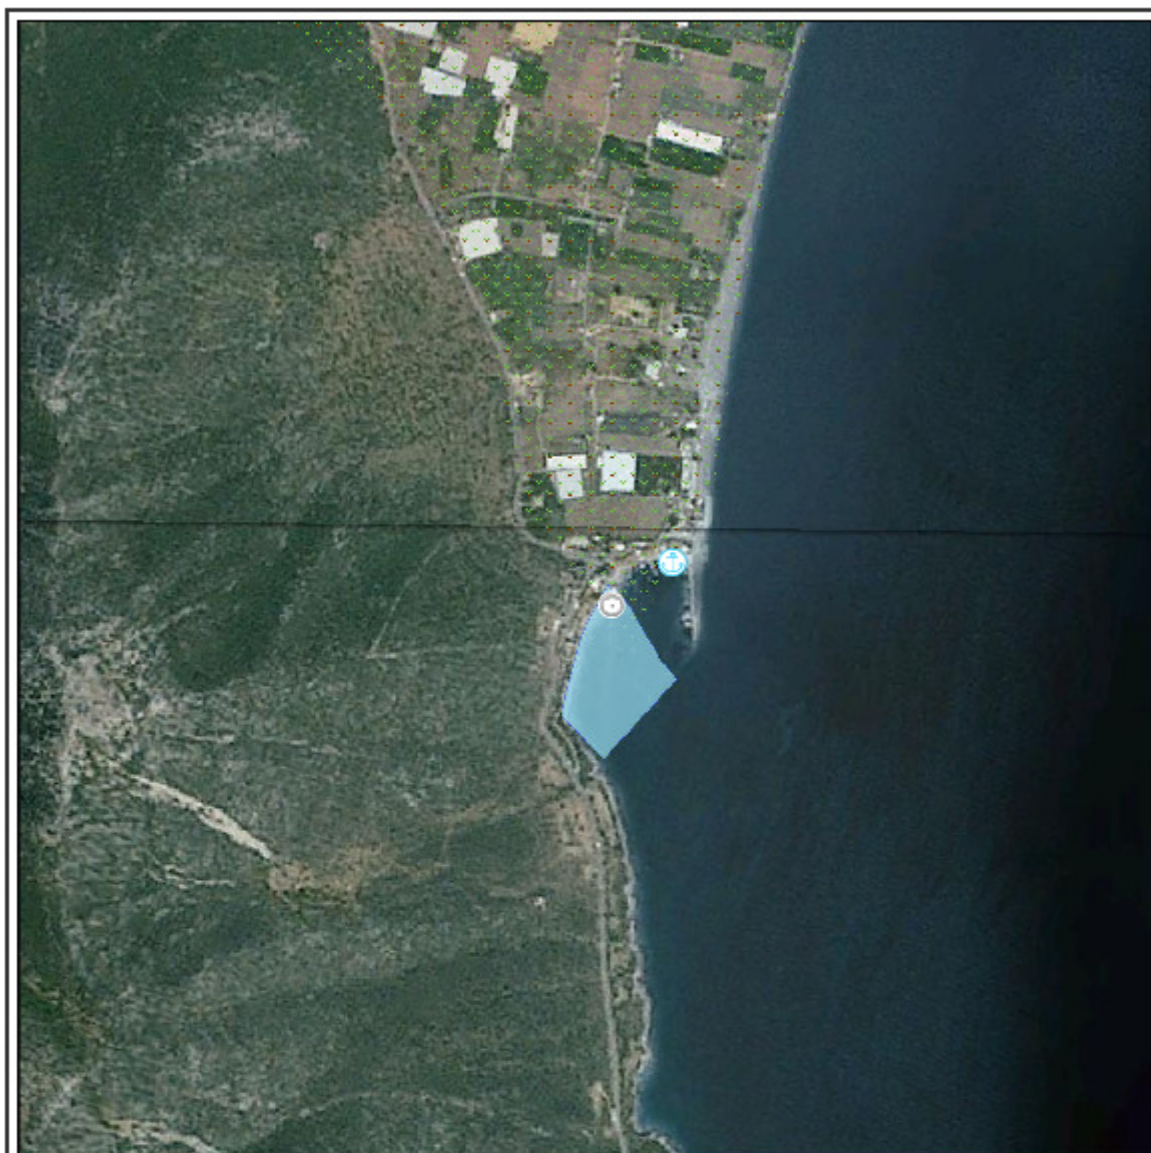
ΥΠΟΜΝΗΜΑ			Λεωνίδιο 2 GRBW039240084	
Σημείο δειγματοληψίας	Εγκατάσταση Επεξεργασίας Λυμάτων (Ε.Ε.Λ.)	Χώρας Υγιονομικής Τομής Απορρυμμάτων (ΧΥΤΑ)	 0 150 300 μ	
Ειδική ποταμού/ρήματα	Σημεία ασφαλείας αγωγού δόμησης	Χώρας Ανιέλεγκτης Δόμησης Απορρυμμάτων (ΧΑΔΑ)		
Ήθιακοι κότες	Χρυσά τμήμα υπαθλάσσει αγωγού δόμησης	Άλλο	Οικισικοί θόλοις μη κλεισμένοι από σφραγιστικό δίκτυο Αρδευόμενες Κοιτόγειες	
Μαρίνα	Αντλιοστάσιο	Βομβηχνία - SEVESO		
Αγκυροβάλαο/ Προβλήτα	Βομβηχνία - SEVESO	Αγωγός		
Αγκυροβλημένα σκάφη				
Σημεία δειγματοληψίας: Κωδικός GRBW039240084101			ETRS 89 22.8924 37.1457	
			ΕΓΣΑ 87 N 401487 E 4 111321
