ΕΙΔΙΚΗ ΓΡΑΜΜΑΤΕΙΑ ΥΔΑΤΩΝ

ΤΑΥΤΟΤΗΤΑ ΥΔΑΤΩΝ ΚΟΛΥΜΒΗΣΗΣ

Χαλίκια

GRBW139321063

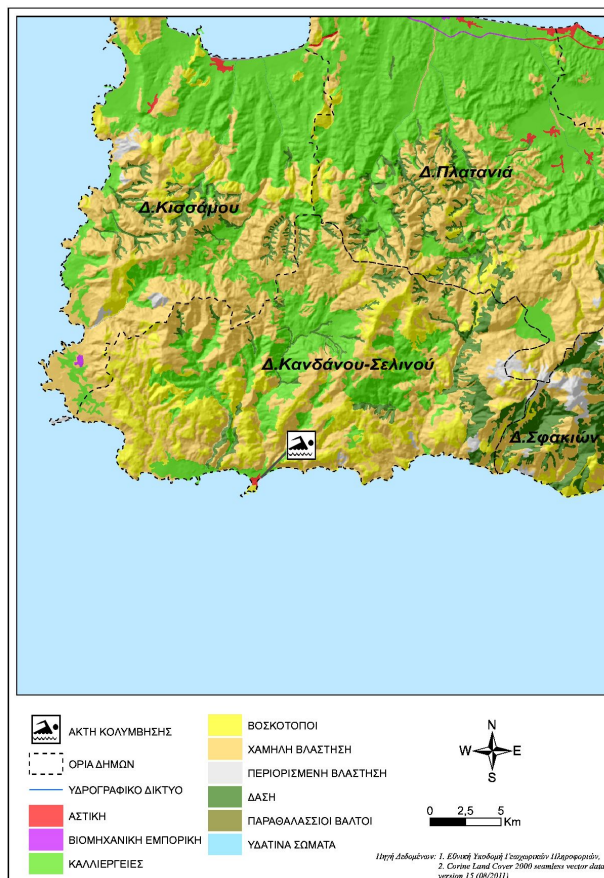
Στην ευρύτερη περιοχή της λεκάνης απορροής της ακτής

κυριαρχεί ο ασυνεχής αστικός ιστός και οι εκτάσεις με ετερογενείς καλλιέργειες και οπωρώνες.

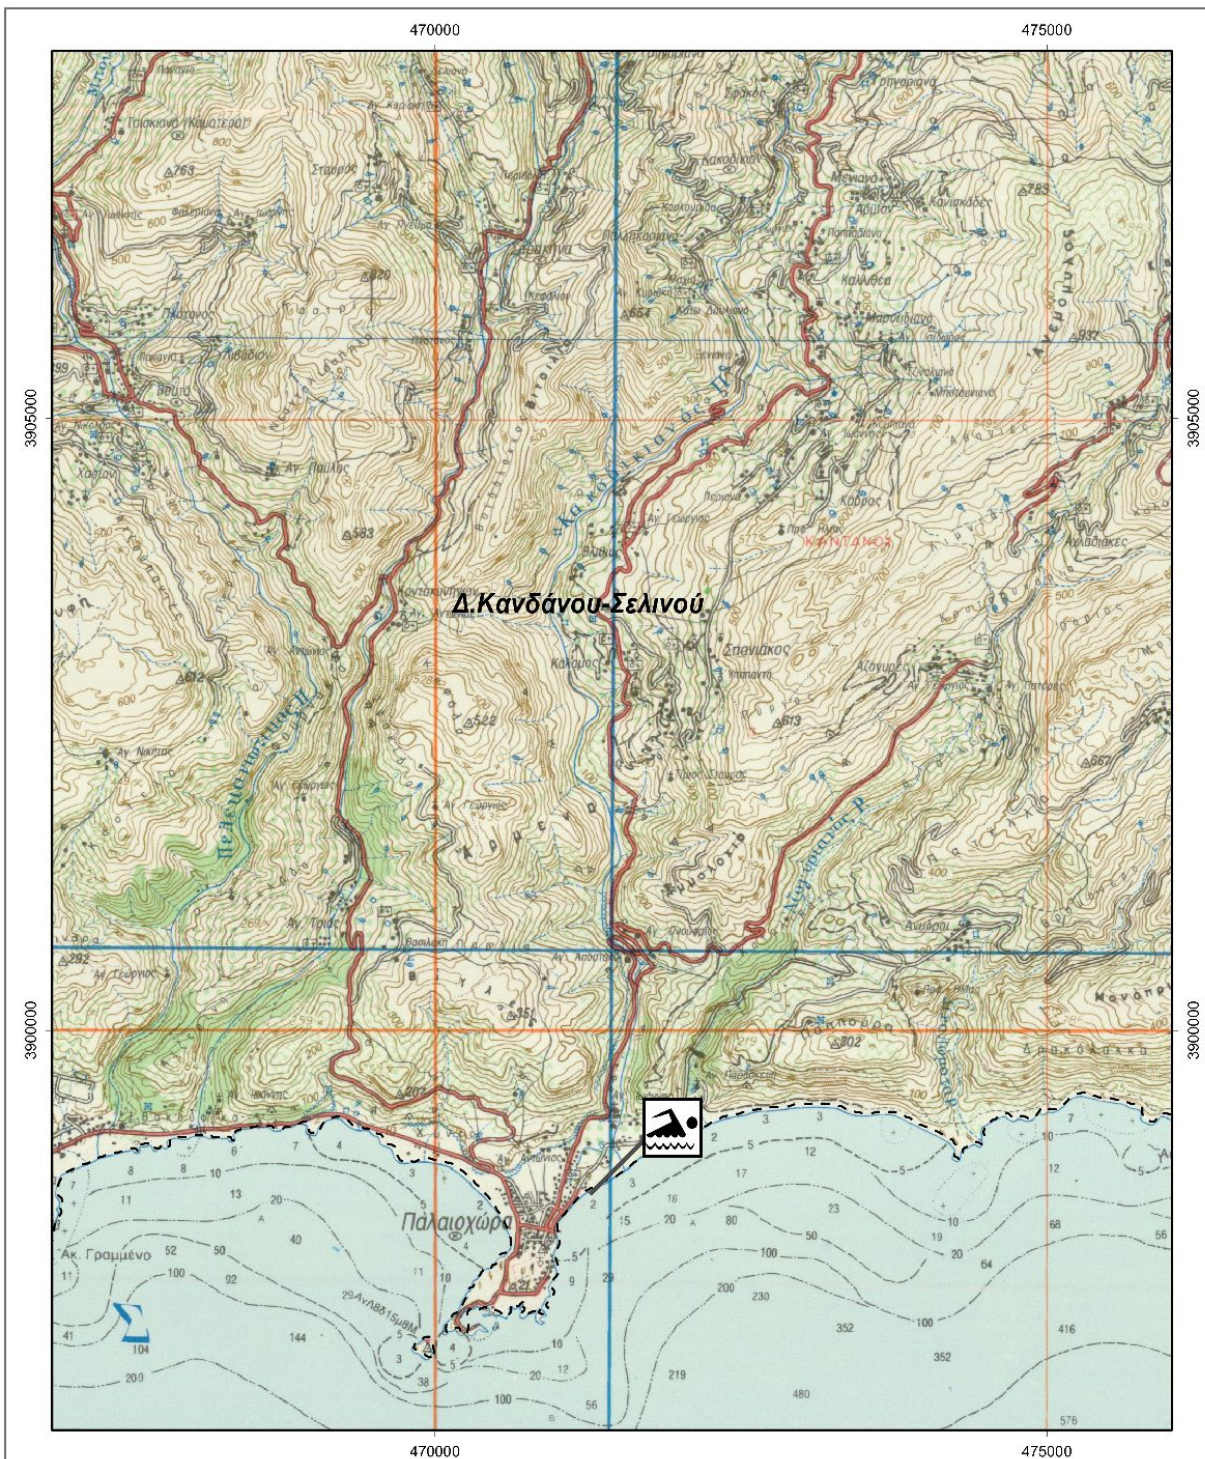
Χαλίκια
GRBW139321063

Ακτή Κολύμβησης

Όρια Δήμων

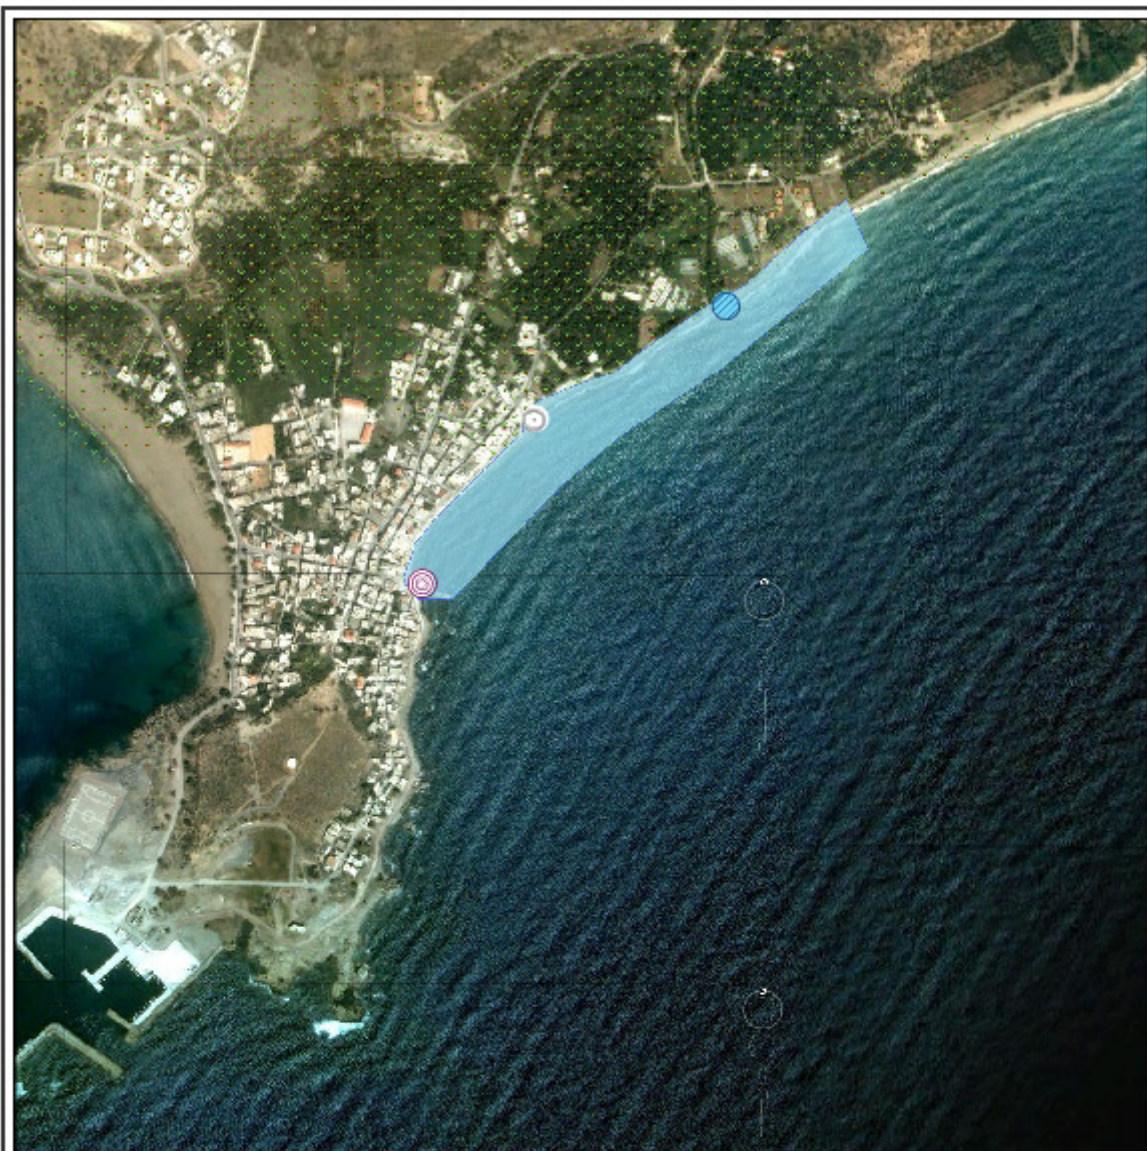
Χαλίκια
GRBW139321063

Σημεία δειγματοληψίας:

Κωδικός
GRBW139321063101

ETRS 89
23.6858 35.2331

ΕΓΣΑ 87
N 4 71258 E 3898646
