ΤΑΥΤΟΤΗΤΑ ΥΔΑΤΩΝ ΚΟΛΥΜΒΗΣΗΣ

Πλέπι - Porto Hydra

GRBW039235042

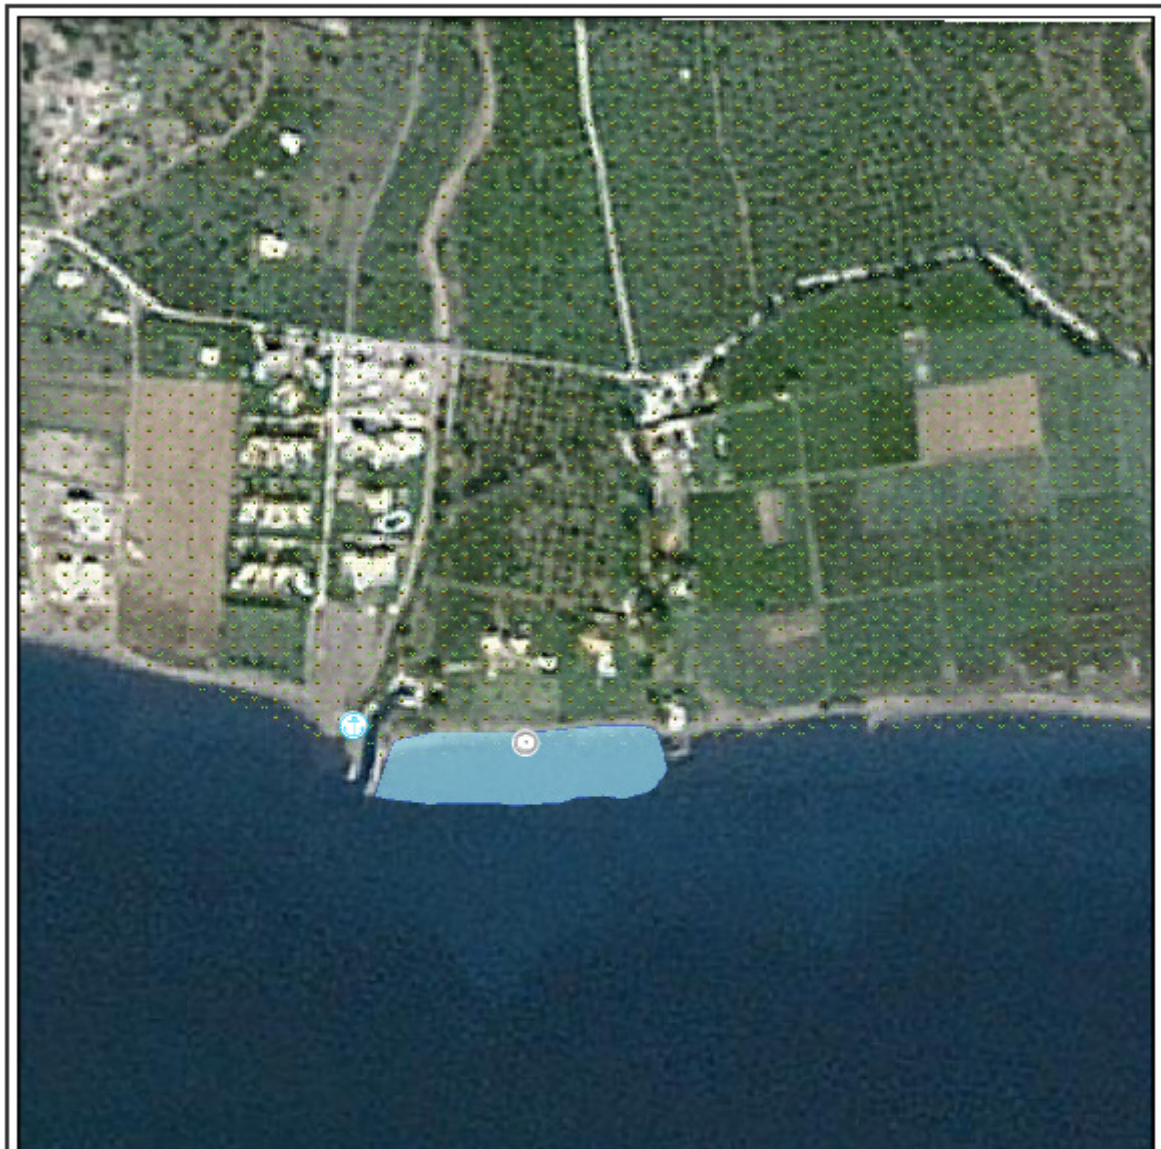
ΥΠΟΜΗΜΑ			Πλέπι - Porto Hydra GRBW039235042		
	Σημείο δειγματοληψίας		Εγκατάσταση Επεξεργασίας Λυμάτων (Ε.Ε.Λ.)		Χώρας Υγειονομικής Τοπικής Απορριμμάτων (ΧΥΤΑ)
	Ειθελή ποταμού/ράματος		Σημείο εκβολής αγωγού δόμησης		Χώρας Ανιχνεύσιμης Δόμησης Απορριμμάτων (ΧΑΔΑ)
	Ιχθυοκαλλιέργεια		Χρυσά τμήμα υπεραλάσσιου αγωγού δόμησης		Άλλο
	Μαρίνα		Αντικατάσταση		Οικιστική θύλακες μη καλυπτόμενοι από αποχετευτικό δίκτυο
	Αγκυροβόλο/ Πραβλήτα		Βομβηχανία - SEVESO		Αρδευόμενες Καλλιέργειες
	Αγκυροβόλημένα σκάφη		Αγωγός

Κωδικός	ETRS 89	ΕΓΣΑ 87
GRBW039235042101	23.3536 37.4132	N 442651 E 4140616
