# ΤΑΥΤΟΤΗΤΑ ΥΔΑΤΩΝ ΚΟΛΥΜΒΗΣΗΣ

**Κορακιά**

**ΚΩΔΙΚΟΣ ΤΑΥΤΟΤΗΤΑΣ:**

GRBW039235039

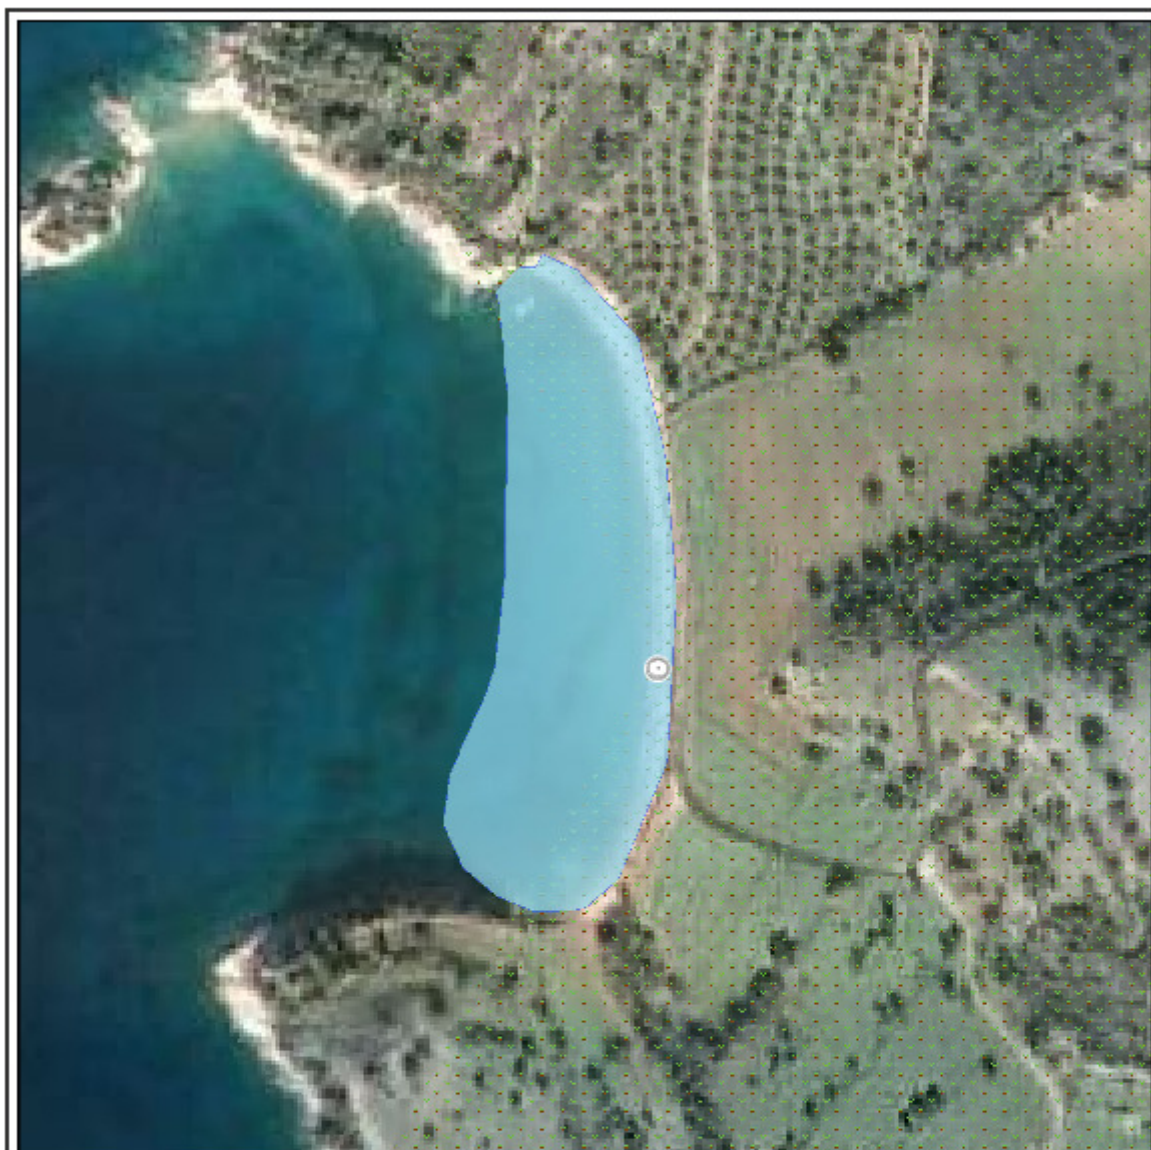
<b>ΥΠΟΜΗΜΑ</b>			<b>Κορακιά</b> <b>GRBW039235039</b>
<ul style="list-style-type: none"> <li> Σημείο δειγματοληψίας</li> <li> Ειθελή ποταμιού/ράματος</li> <li> Ήθροισμαλέγρεια</li> <li> Μαρίνα</li> <li> Αγκυροβόλο/ Πραβλήγα</li> <li> Αγκυροβόλημένα σκάφη</li> </ul>	<ul style="list-style-type: none"> <li> Εγκατάσταση Επιβραγείας Λαγμάτων (Ε.Ε.Λ.)</li> <li> Σημείο εκβολής αγωγού διάβρασης</li> <li> Χερσαίο τμήμα υπεραλάσσιου αγωγού διάβρασης</li> <li> Αντικατάσταση</li> <li> Βομβηχανία - SEVESO</li> <li> Αγωγός</li> </ul>	<ul style="list-style-type: none"> <li> Χώρας Υγειονομικής Τοπικής Απορριμμάτων (ΧΥΤΑ)</li> <li> Χώρας Ανιχνεύσιμης Διάβρασης Απορριμμάτων (ΧΑΔΑ)</li> <li> Άλλο</li> <li> Οικιστική θύλακες μη καλυπτόμενοι από αποχετευτικό δίκτυο</li> <li> Αρδευόμενες Καλλιέργειες</li> </ul>	
Σημεία δειγματοληψίας: <b>Κωδικός</b> GRBW039235039101			<b>ETRS 89</b> 23.075    37.3645 <b>ΕΓΣΑ 87</b> N 417941    E 4135422
