ΥΠΟΥΡΓΕΙΟ
ΠΕΡΙΒΑΛΛΟΝΤΟΣ
& ΕΝΕΡΓΕΙΑΣ

ΤΑΥΤΟΤΗΤΑ ΥΔΑΤΩΝ ΚΟΛΥΜΒΗΣΗΣ

Ελεήστρα

GRBW019257029

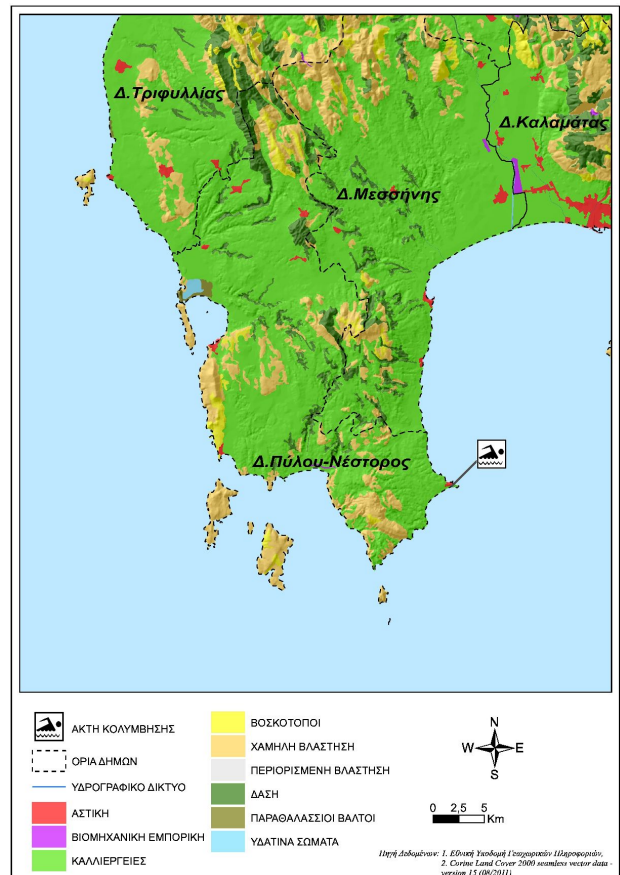
Χρήσεις γης ευρύτερης περιοχής

Στην ευρύτερη περιοχή της ακτής κυριαρχούν οι εκτάσεις με καλλιέργειες και οι περιοχές με χαμηλή βλάστηση.
