ΥΠΟΥΡΓΕΙΟ
ΠΕΡΙΒΑΛΛΟΝΤΟΣ
& ΕΝΕΡΓΕΙΑΣ

ΤΑΥΤΟΤΗΤΑ ΥΔΑΤΩΝ ΚΟΛΥΜΒΗΣΗΣ

Αμνισσός

ΚΩΔΙΚΟΣ ΤΑΥΤΟΤΗΤΑΣ:
GRBW139309121

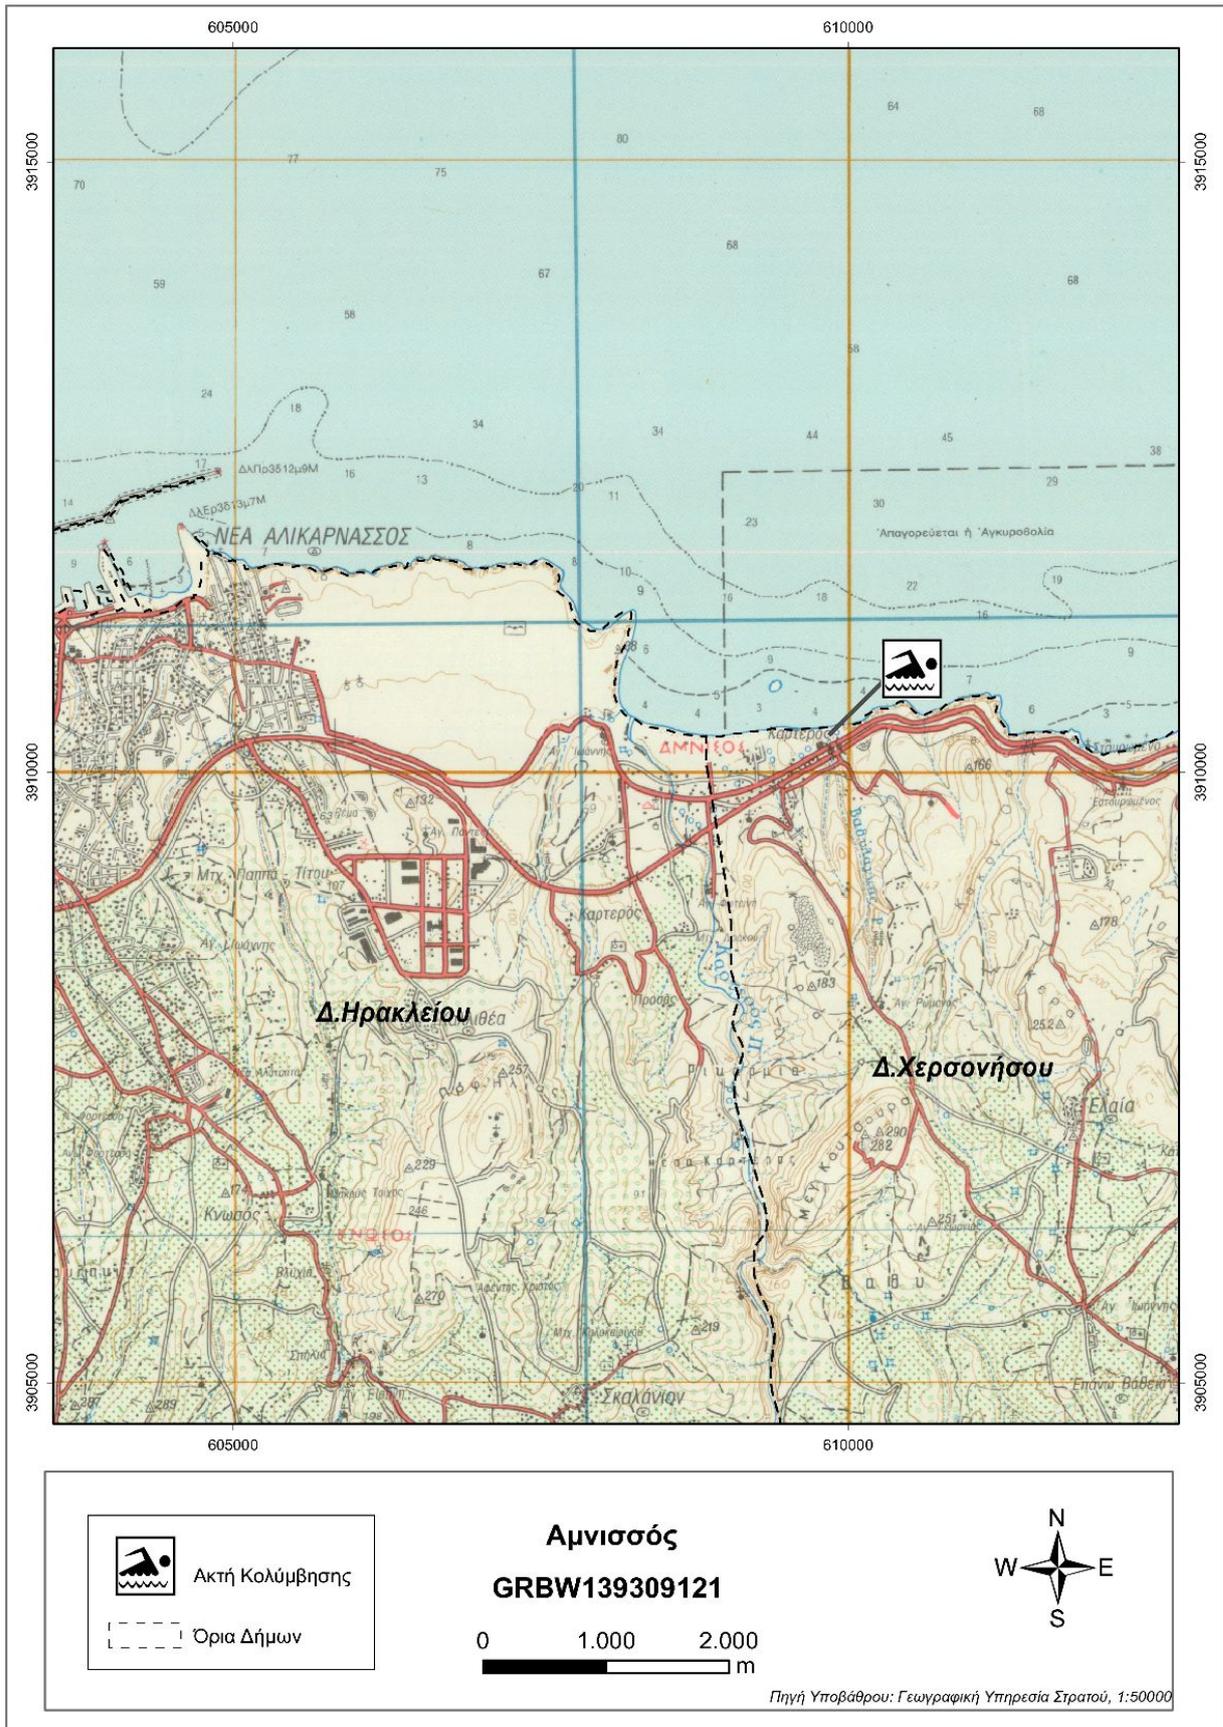
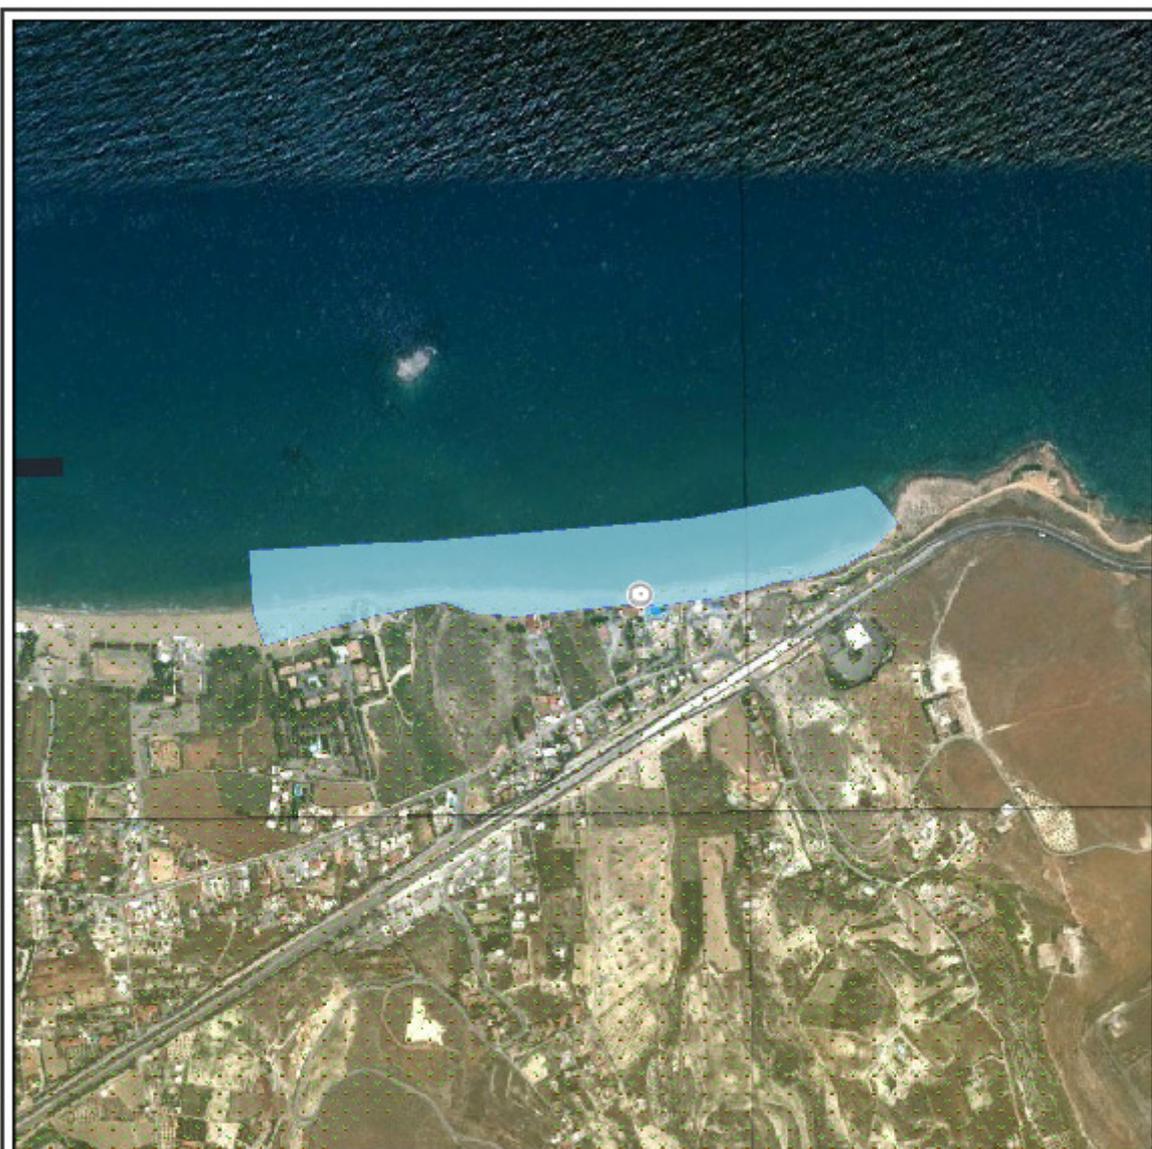
Αμνισσός
GRBW139309121

Σημεία δειγματοληψίας:

Κωδικός	ETRS 89	ΕΓΣΑ 87
GRBW139309121101	25.2093 35.3324	N 6 09756 E 3910288
