ΥΠΟΥΡΓΕΙΟ
ΠΕΡΙΒΑΛΛΟΝΤΟΣ
& ΕΝΕΡΓΕΙΑΣ

ΤΑΥΤΟΤΗΤΑ ΥΔΑΤΩΝ ΚΟΛΥΜΒΗΣΗΣ

Αγία Βαρβάρα

GRBW139310010

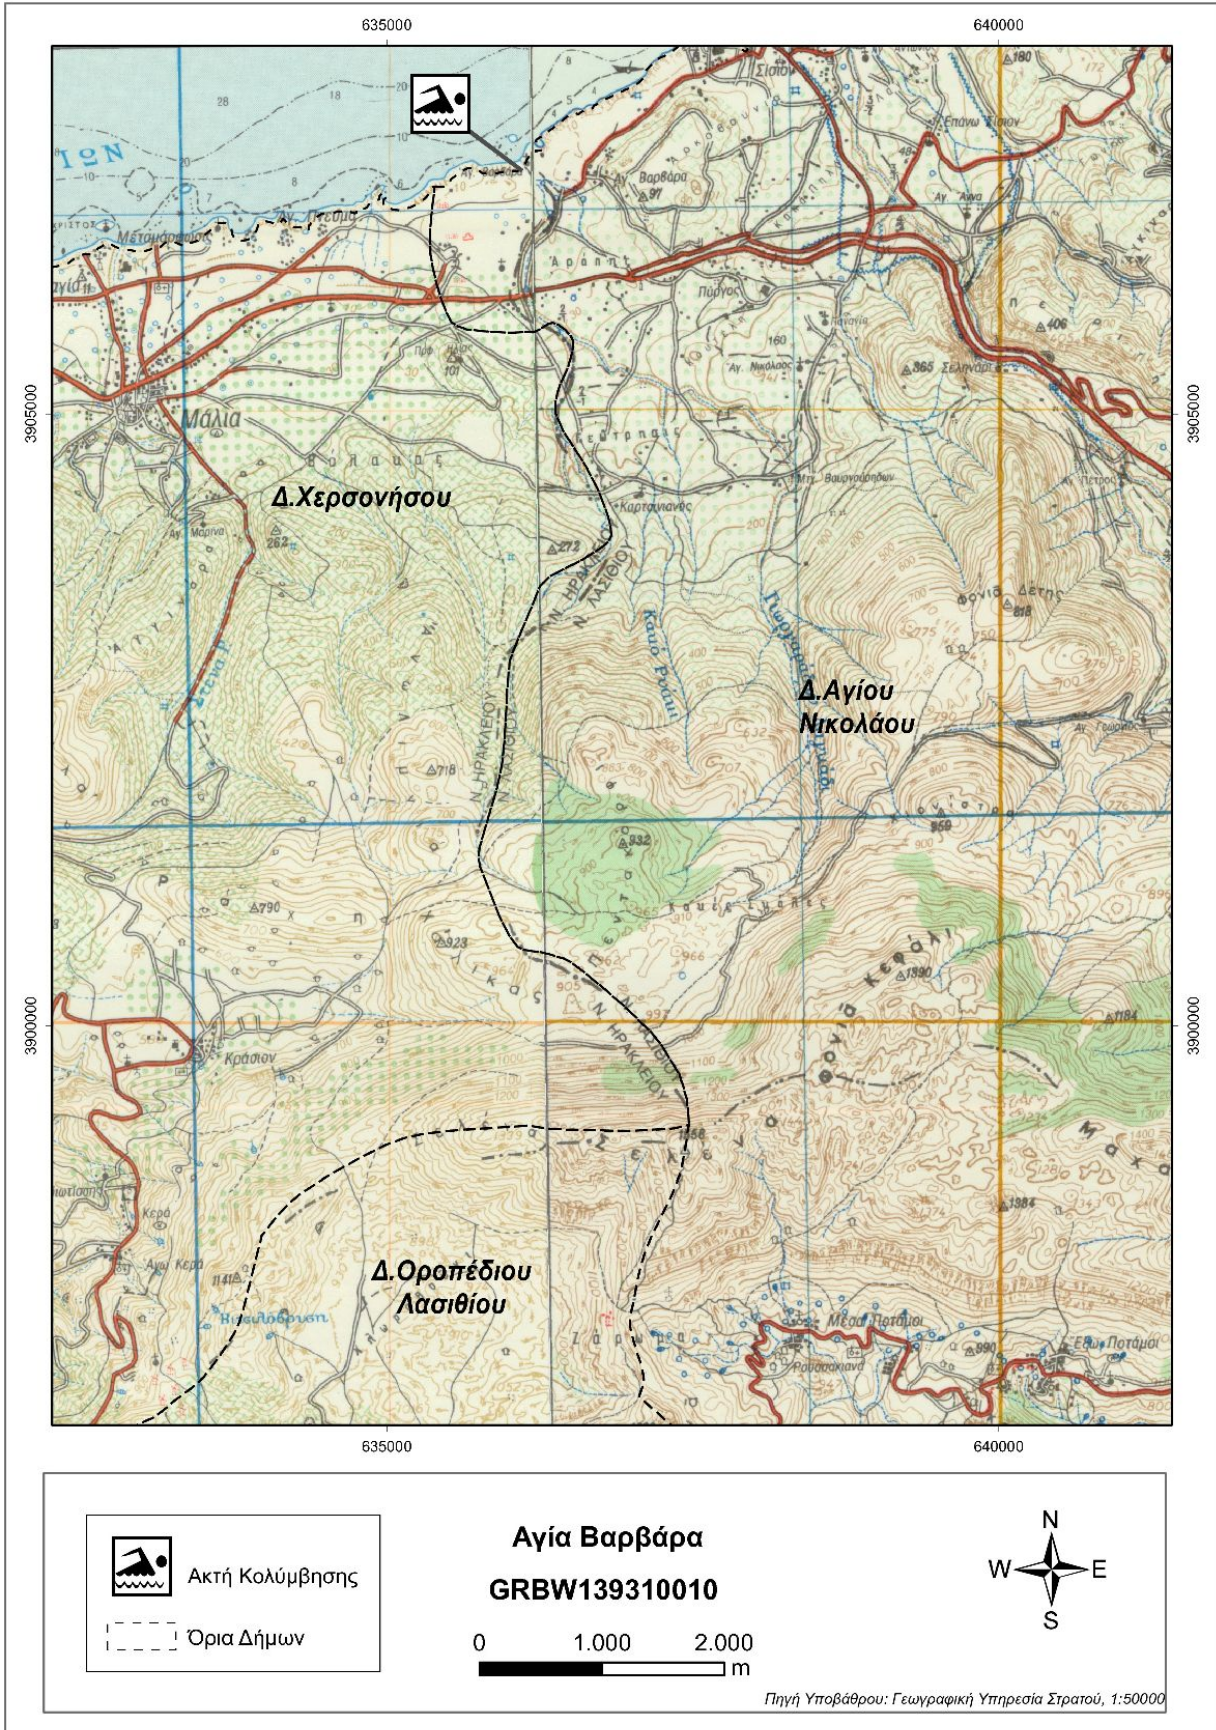
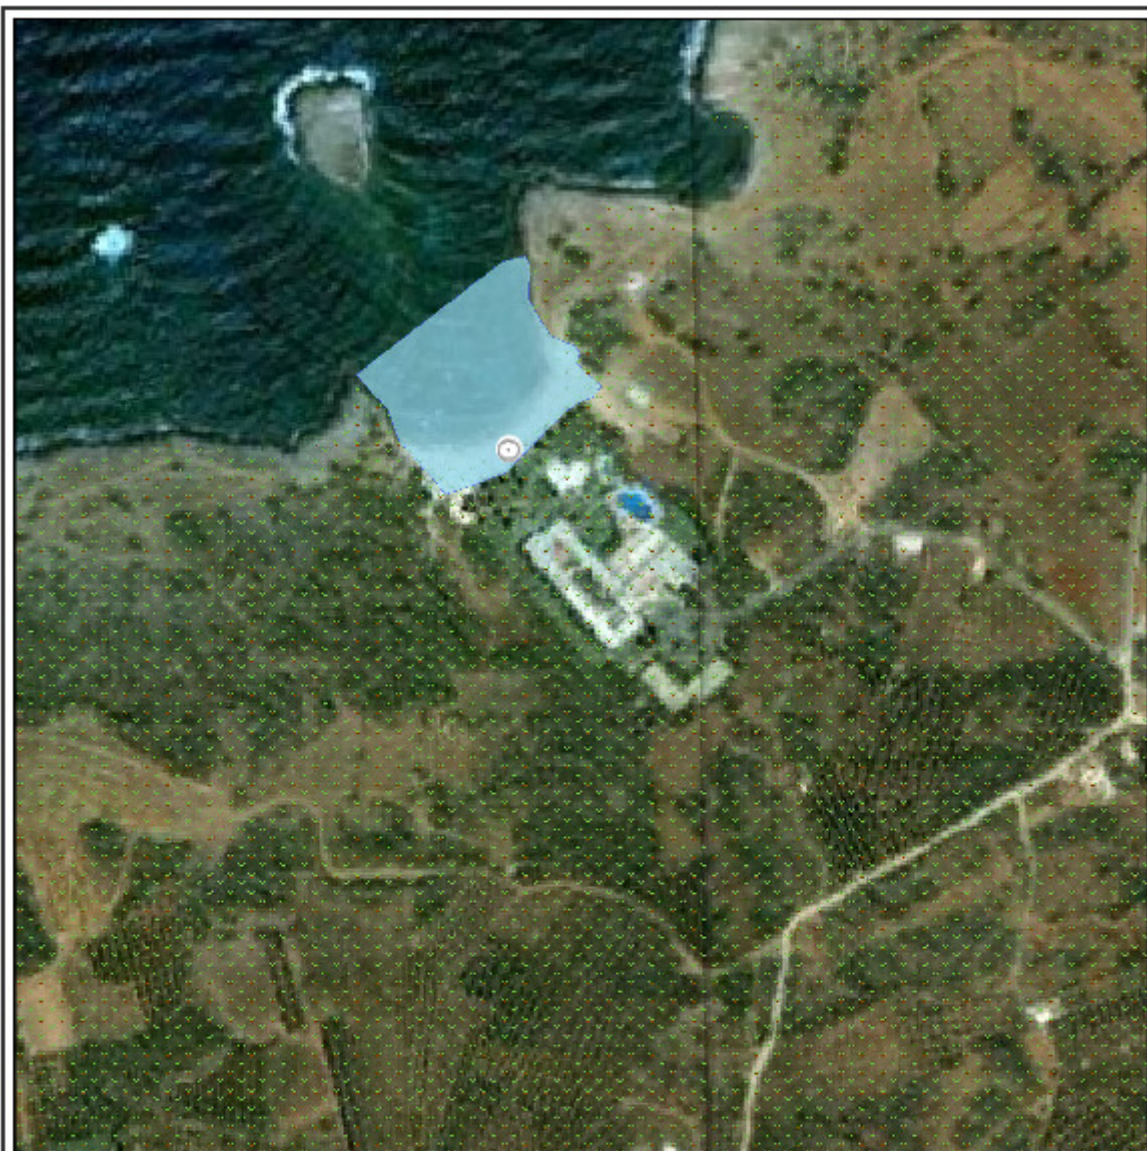
Αγία Βαρβάρα
GRBW139310010

Σημεία δειγματοληψίας:

Κωδικός	ETRS 89	ΕΓΣΑ 87
GRBW139310010101	25.4987 35.2994	N 6 36 11 S E 39 06 98 7

Υπόμνημα: 1: 20000
