ΕΙΔΙΚΗ ΓΡΑΜΜΑΤΕΙΑ ΥΔΑΤΩΝ

# ΤΑΥΤΟΤΗΤΑ ΥΔΑΤΩΝ ΚΟΛΥΜΒΗΣΗΣ

**Νησί**

GRBW039234032

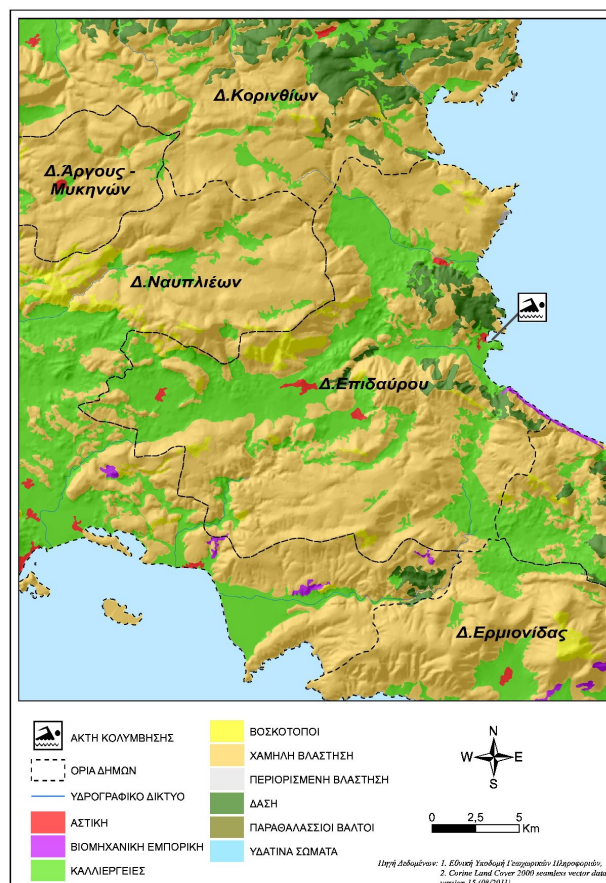
Η ευρύτερη περιοχή της ακτής περιλαμβάνει την αστική χρήση του οικισμού της Αρχαίας Επιδαύρου, καθώς οι εκτάσεις με καλλιέργειες και δάση. Ακόμα, υπάρχουν και περιοχές με χαμηλή βλάστηση.
