# ΤΑΥΤΟΤΗΤΑ ΥΔΑΤΩΝ ΚΟΛΥΜΒΗΣΗΣ

**Πόρος**

**ΚΩΔΙΚΟΣ ΤΑΥΤΟΤΗΤΑΣ:**

GRBW139310036

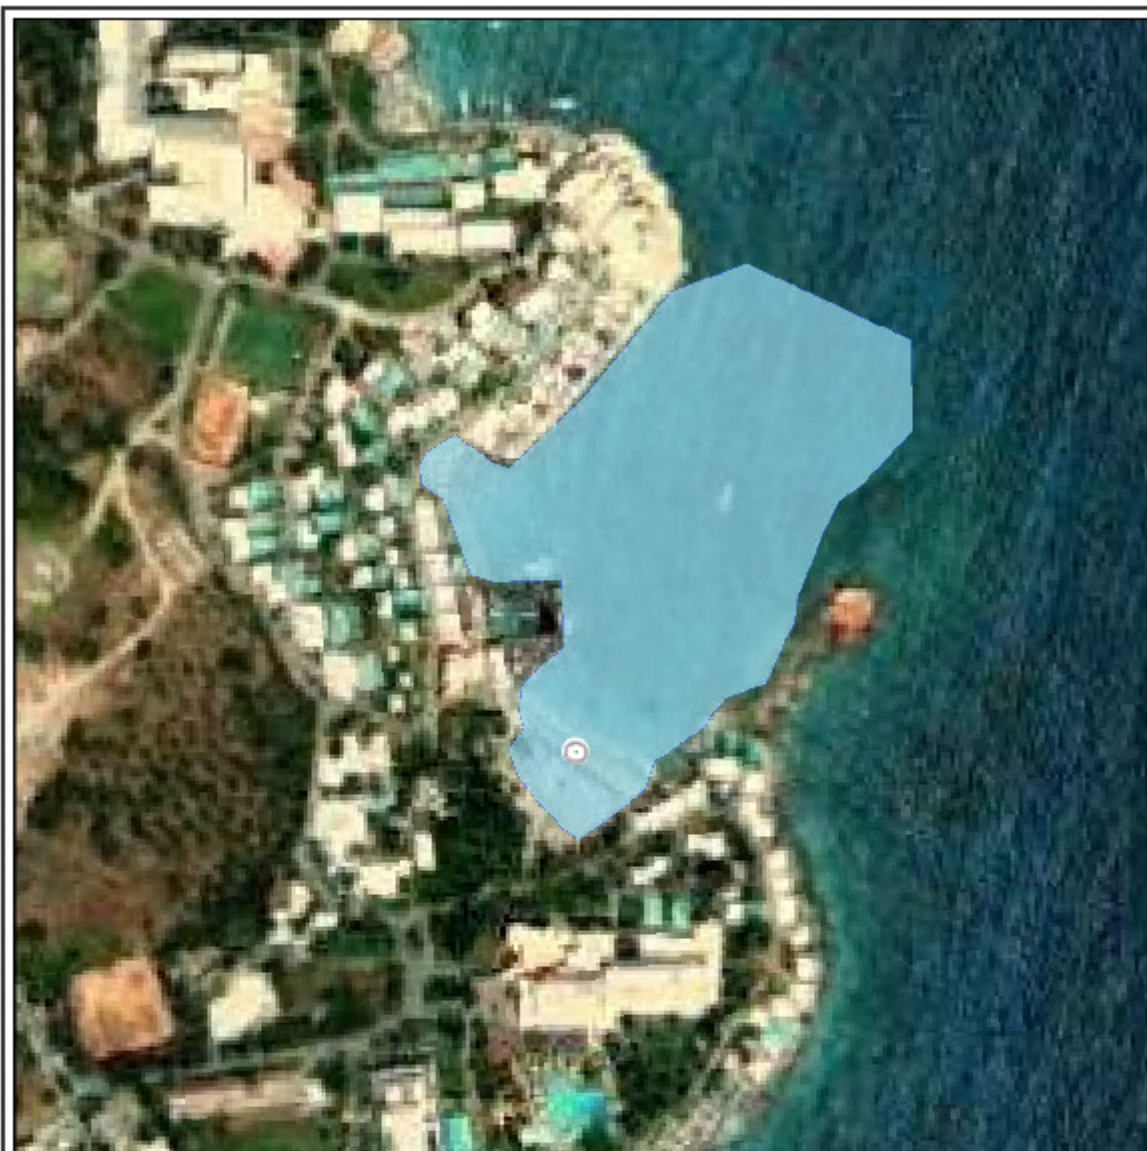
**Πόρος**  
GRBW139310036

Σημεία δειγματοληψίας:

**Κωδικός**  
GRBW139310036101

**ΕΤΡS 89**  
25.7315 35.249

**ΕΓΣΑ 87**  
N 6 57381 E 3901742
