ΥΠΟΥΡΓΕΙΟ
ΠΕΡΙΒΑΛΛΟΝΤΟΣ
& ΕΝΕΡΓΕΙΑΣ

ΤΑΥΤΟΤΗΤΑ ΥΔΑΤΩΝ ΚΟΛΥΜΒΗΣΗΣ

Κουμ Καπί

GRBW139325117

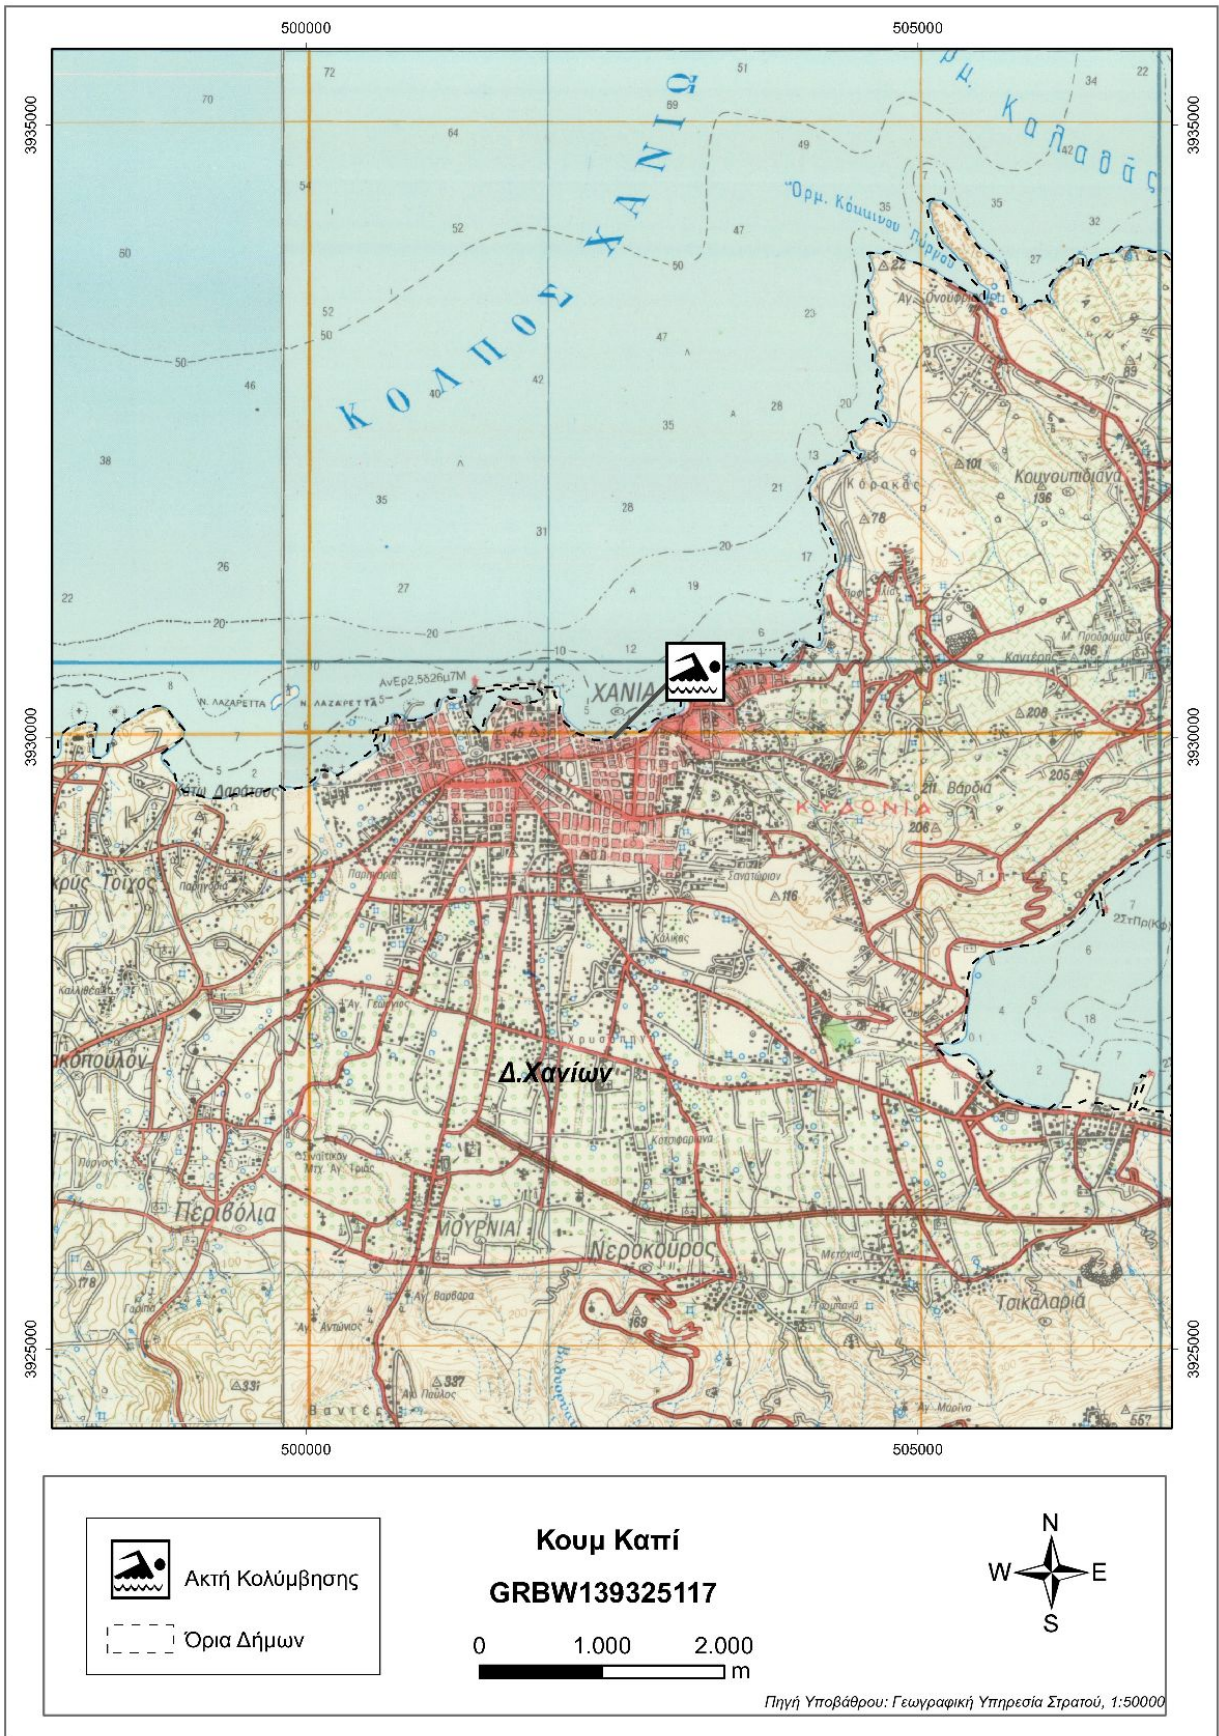
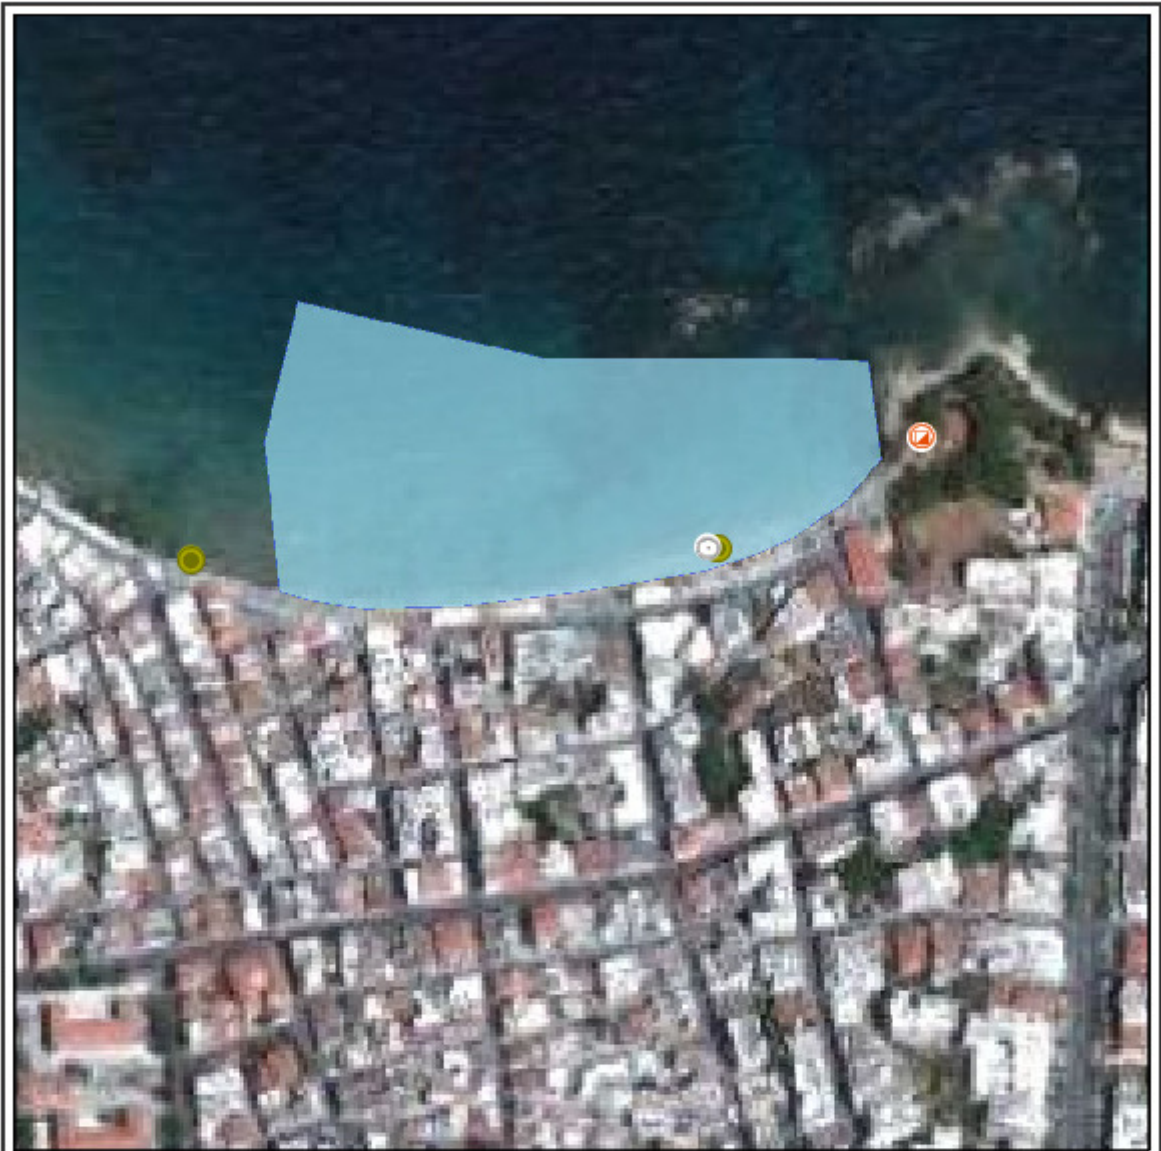
Κουμ Καπί
GRBW139325117

Σημεία δειγματοληψίας:

Κωδικός	ETRS 89	ΕΓΣΑ 87
GRBW139325117101	24.0292 35.5161	N 502498 E 3929990
