ΕΙΔΙΚΗ ΓΡΑΜΜΑΤΕΙΑ ΥΔΑΤΩΝ

ΤΑΥΤΟΤΗΤΑ ΥΔΑΤΩΝ ΚΟΛΥΜΒΗΣΗΣ

Δηρρός

GRBW139310011

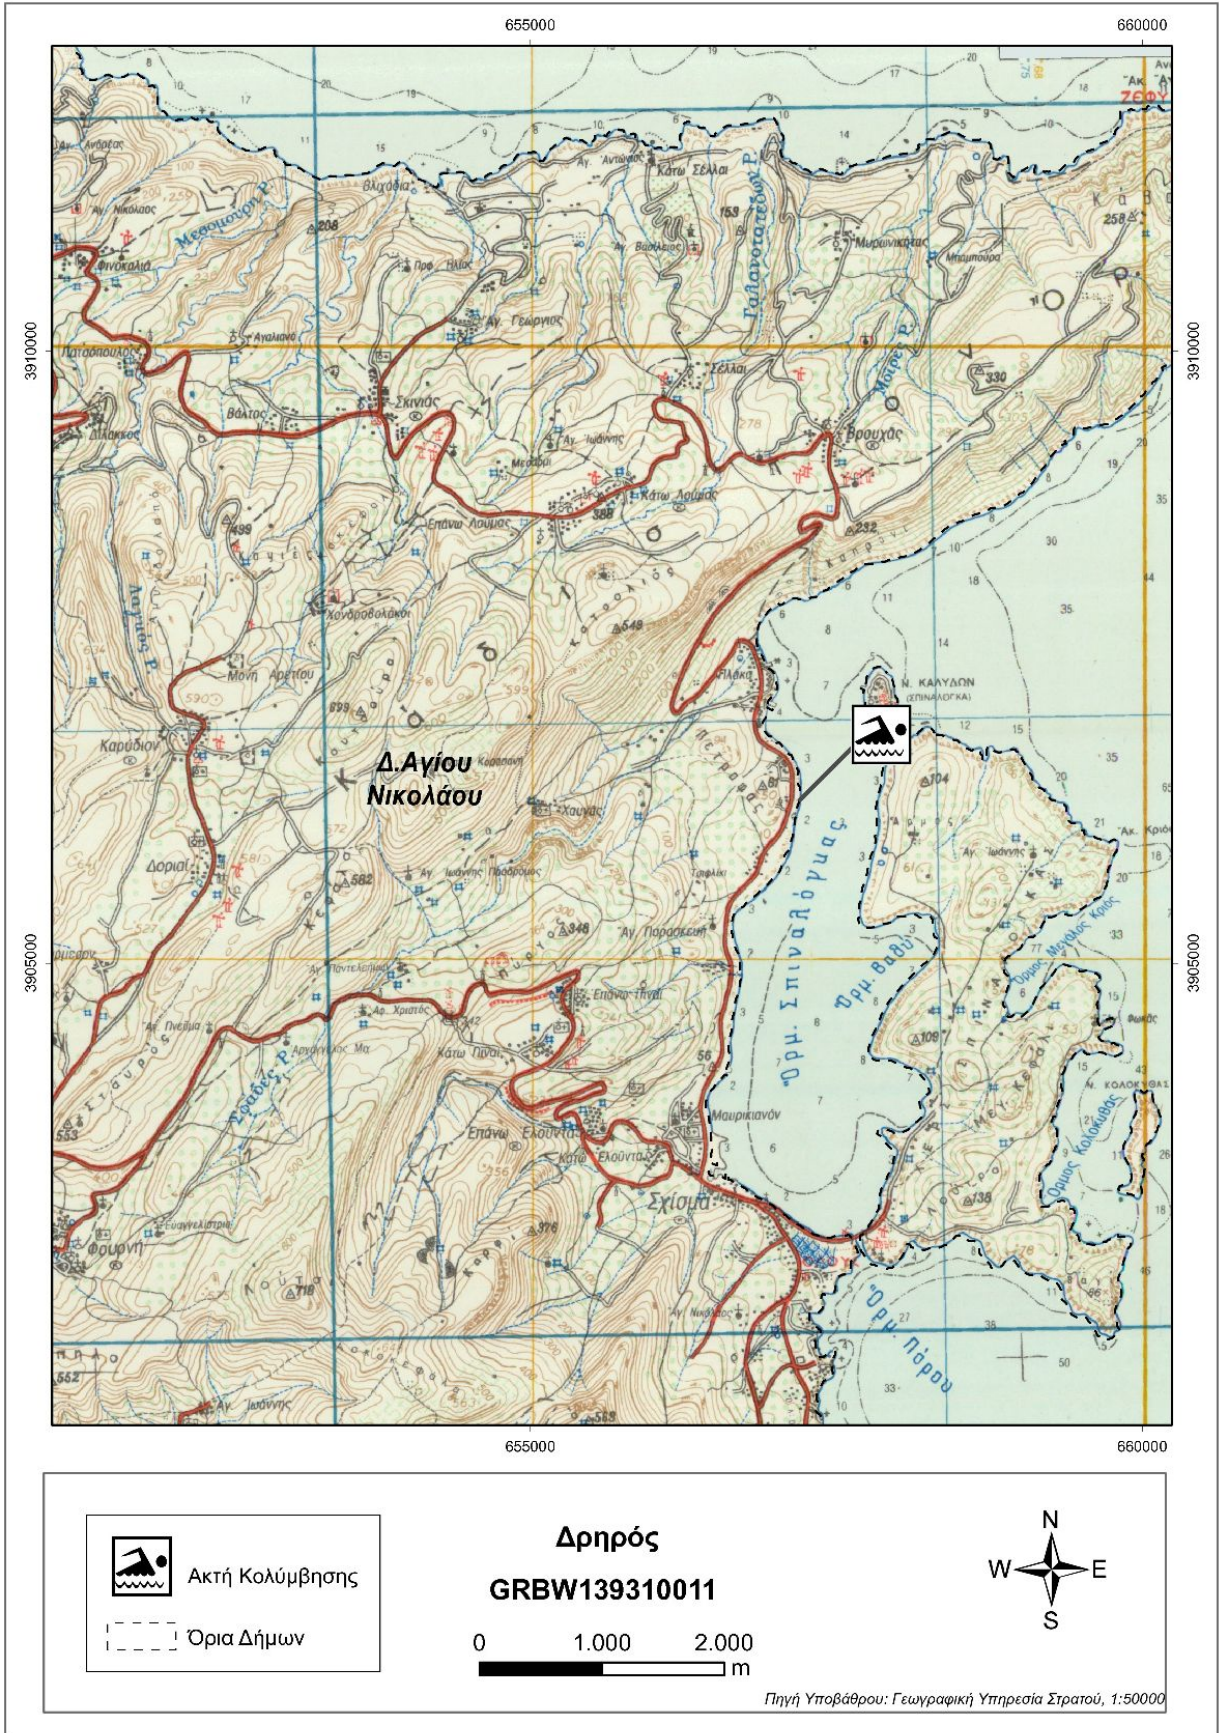
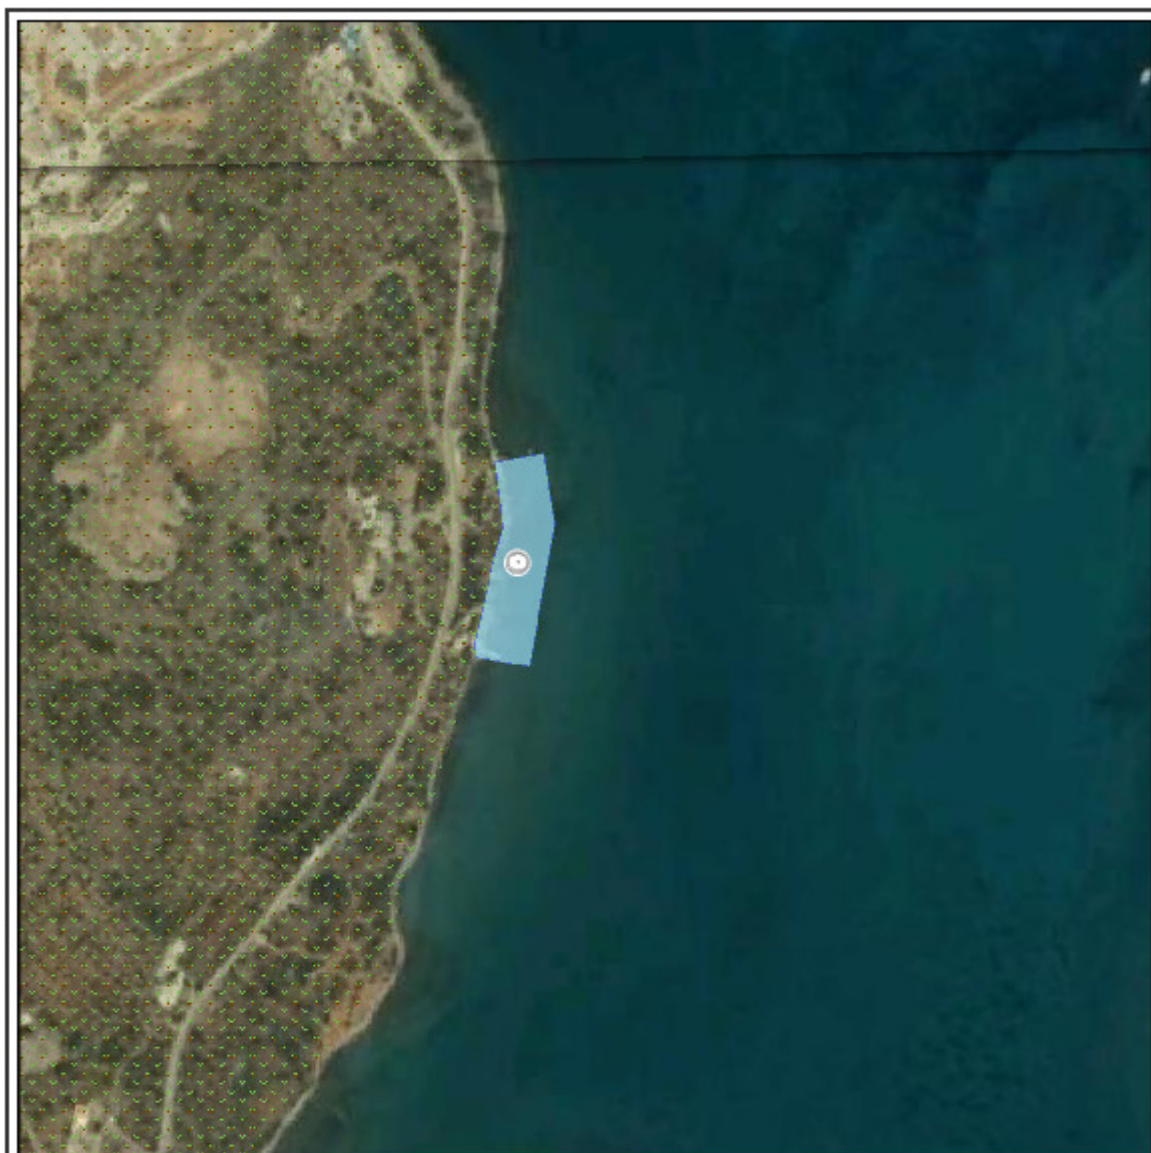
Δηρρός
GRBW139310011

Σημείο δειγματοληψίας:

Κωδικός	ETRS 89	ΕΓΣΑ 87
GRBW139310011101	25.7304 35.2895	N 6 57206 E 3906237
