# ΤΑΥΤΟΤΗΤΑ ΥΔΑΤΩΝ ΚΟΛΥΜΒΗΣΗΣ

**Σήτεια**

**ΚΩΔΙΚΟΣ ΤΑΥΤΟΤΗΤΑΣ:**

GRBW139313102

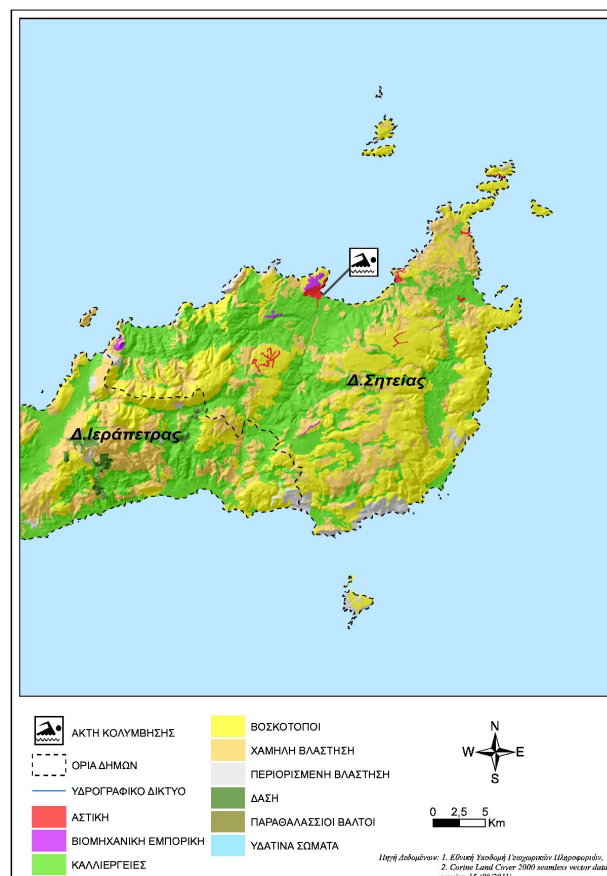
## Χρήσεις γης ευρύτερης περιοχής

Στην ευρύτερη περιοχή της ακτής κυριαρχούν οι ετερογενείς καλλιέργειες και η αστική χρήση.

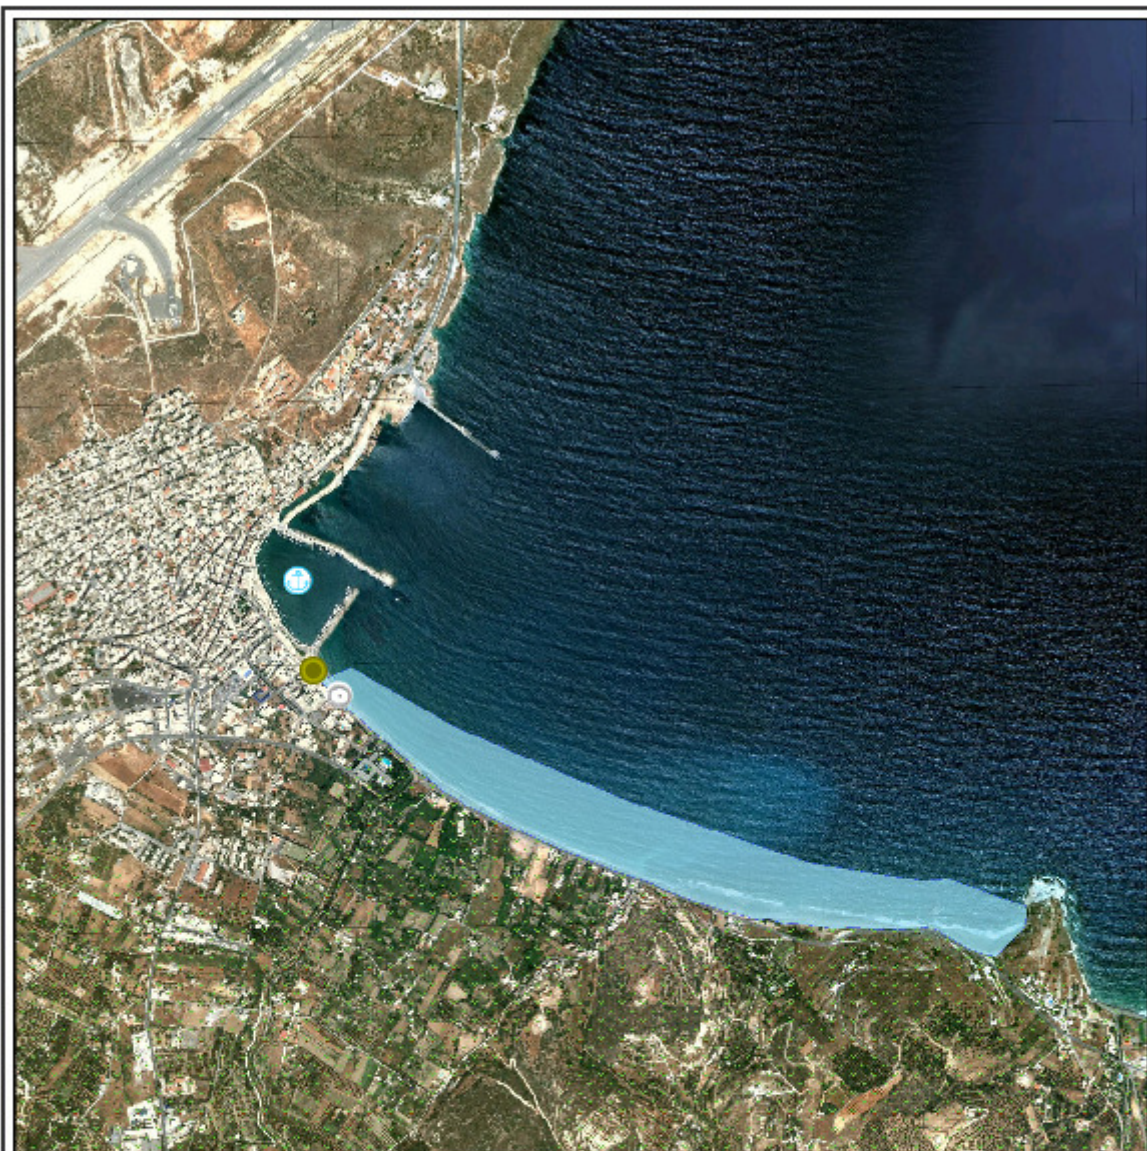
**Σήτεια**  
**GRBW139313102**

Σημεία δειγματοληψίας:

<b>Κωδικός</b>	<b>ETRS 89</b>	<b>ΕΓΣΑ 87</b>
GRBW139313102101	26.1092 35.2052	N 691852 E 3897548
