# ΤΑΥΤΟΤΗΤΑ ΥΔΑΤΩΝ ΚΟΛΥΜΒΗΣΗΣ

**Μαδέ**

**ΚΩΔΙΚΟΣ ΤΑΥΤΟΤΗΤΑΣ:**  
GRBW139306073

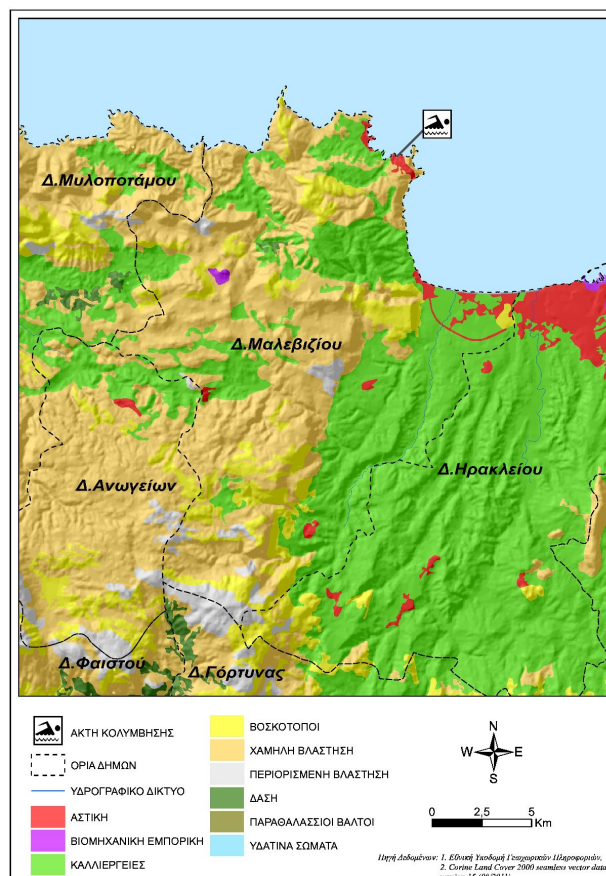
## Χρήσεις γης ευρύτερης περιοχής

Στην ευρύτερη περιοχή της λεκάνης απορροής της ακτής κυριαρχούν οι ετερογενείς και μόνιμες καλλιέργειες ενώ τμήμα της καλύπτεται από ασυνεχή δόμηση.

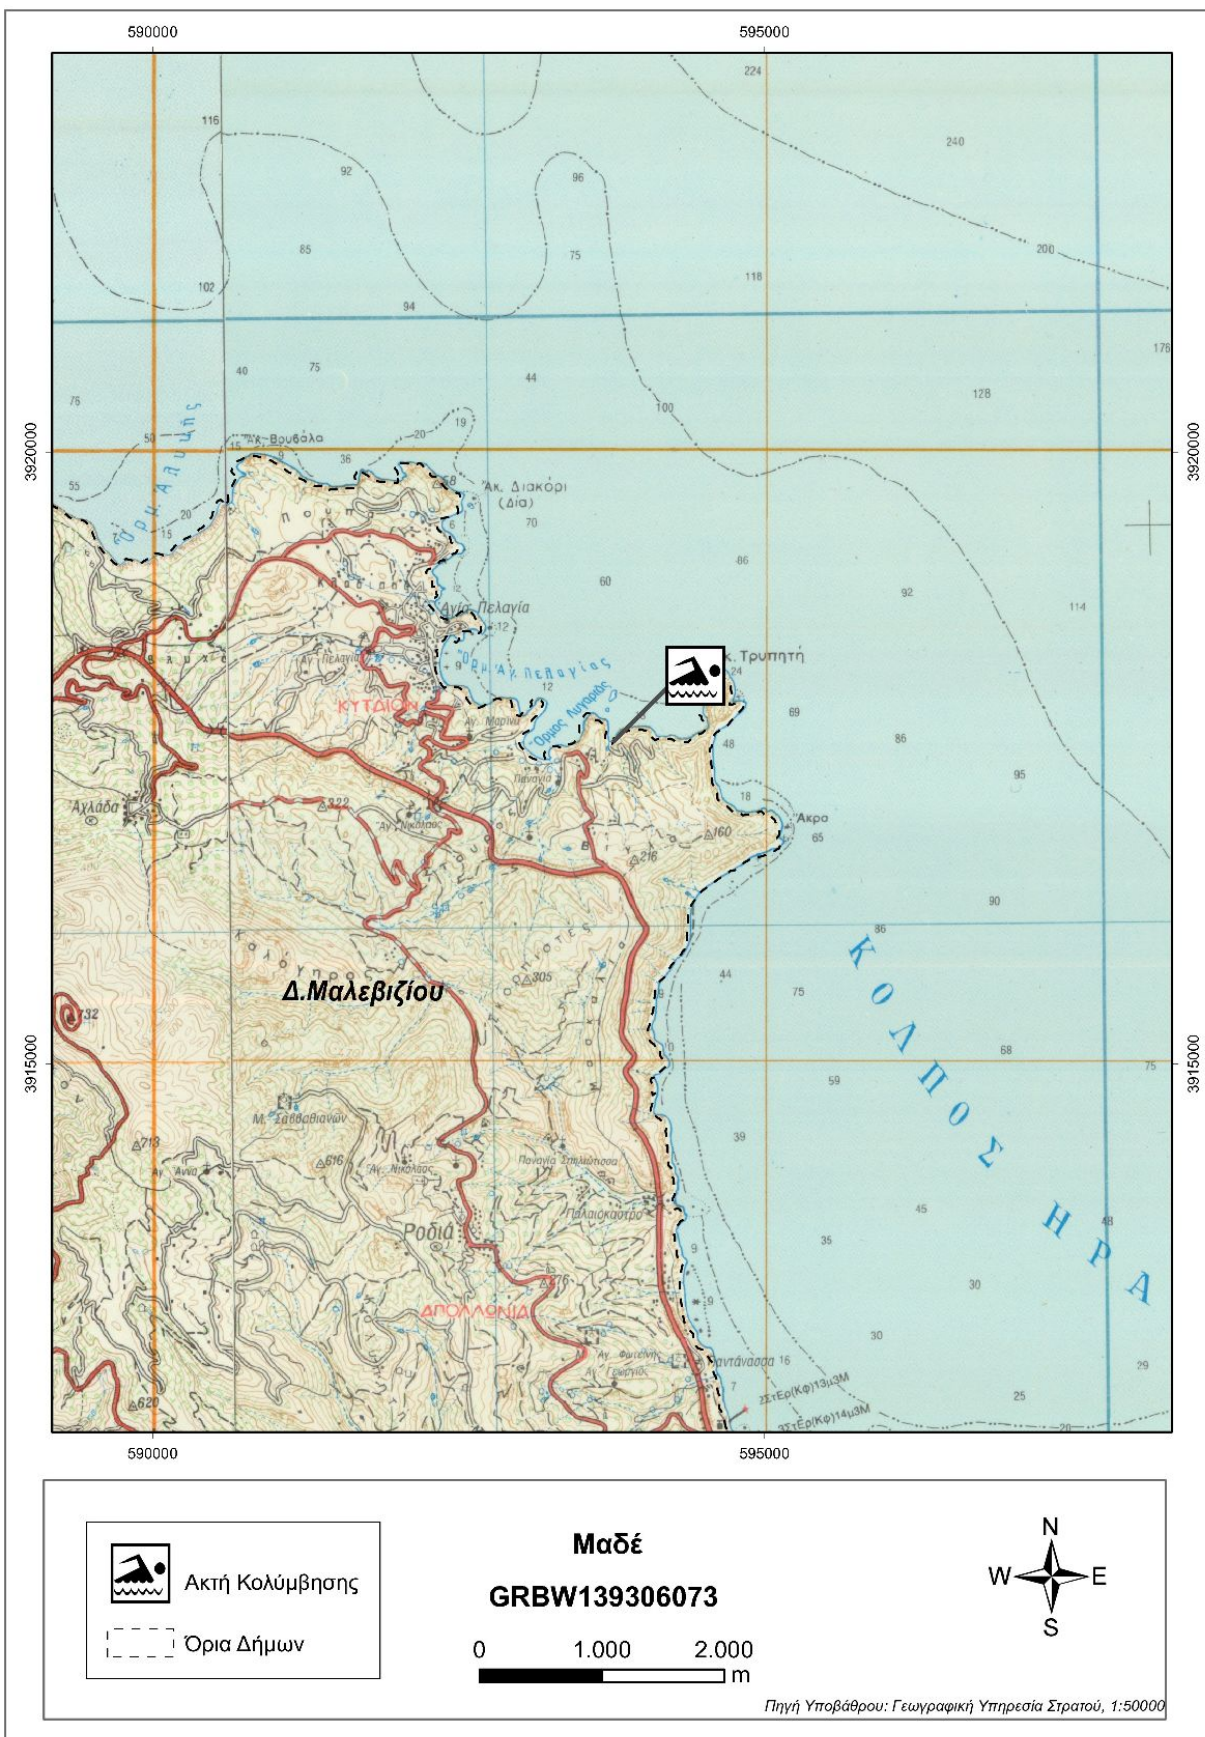
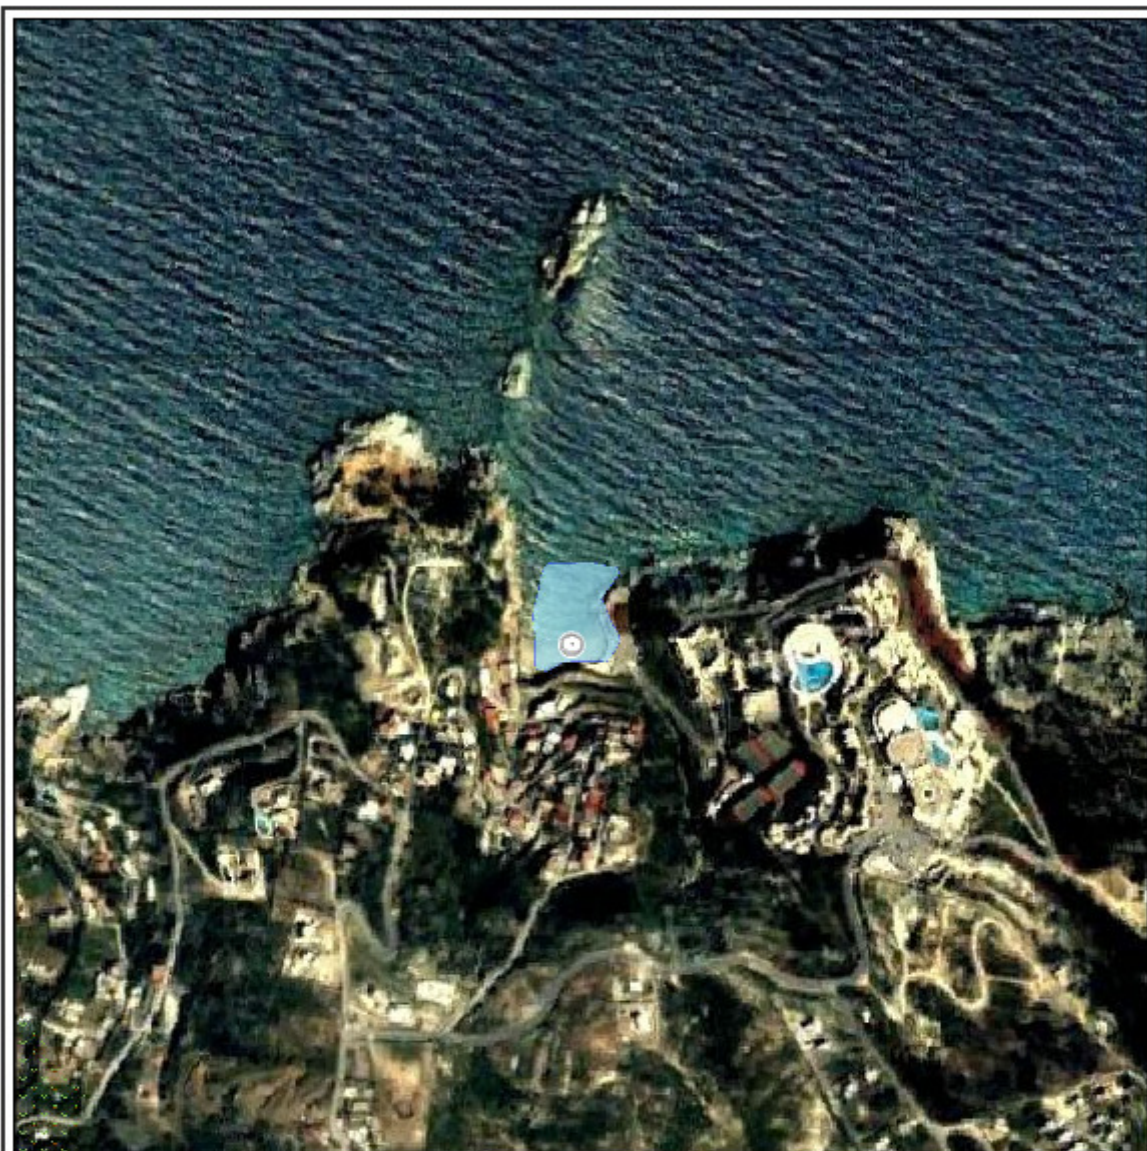
**Μαδέ**  
**GRBW139306073**

Σημεία δειγματοληψίας:

**Κωδικός**  
GRBW139306073101

**ΕΤΡS 89**  
25.0341 35.4002

**ΕΓ ΣΑ 87**  
N 593754 E 3917627
