ΥΠΟΥΡΓΕΙΟ
ΠΕΡΙΒΑΛΛΟΝΤΟΣ
& ΕΝΕΡΓΕΙΑΣ

ΤΑΥΤΟΤΗΤΑ ΥΔΑΤΩΝ ΚΟΛΥΜΒΗΣΗΣ

Καλογριά

GRBW019253011

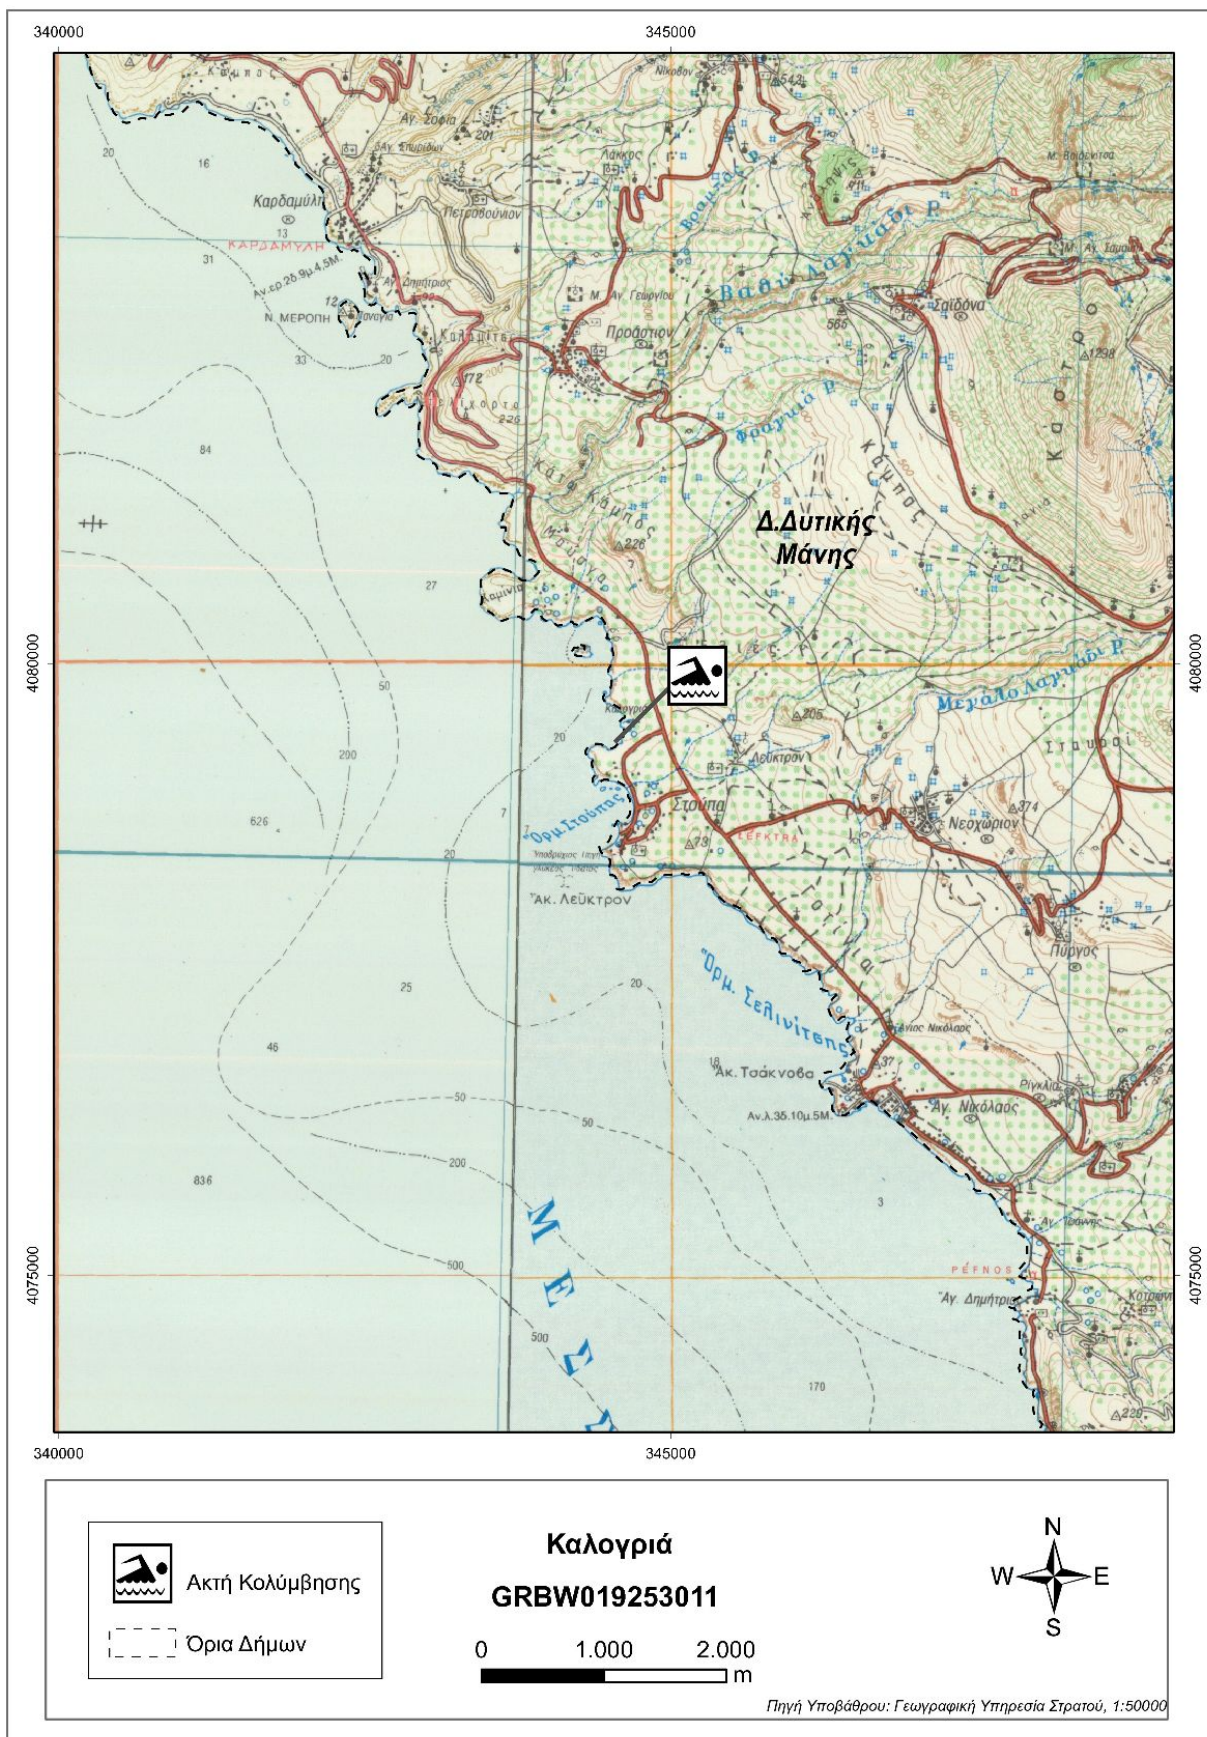
Καλογριά

GRBW019253011

Πηγή Υποβάθρου: Γεωγραφική Υπηρεσία Στρατού, 1:50000

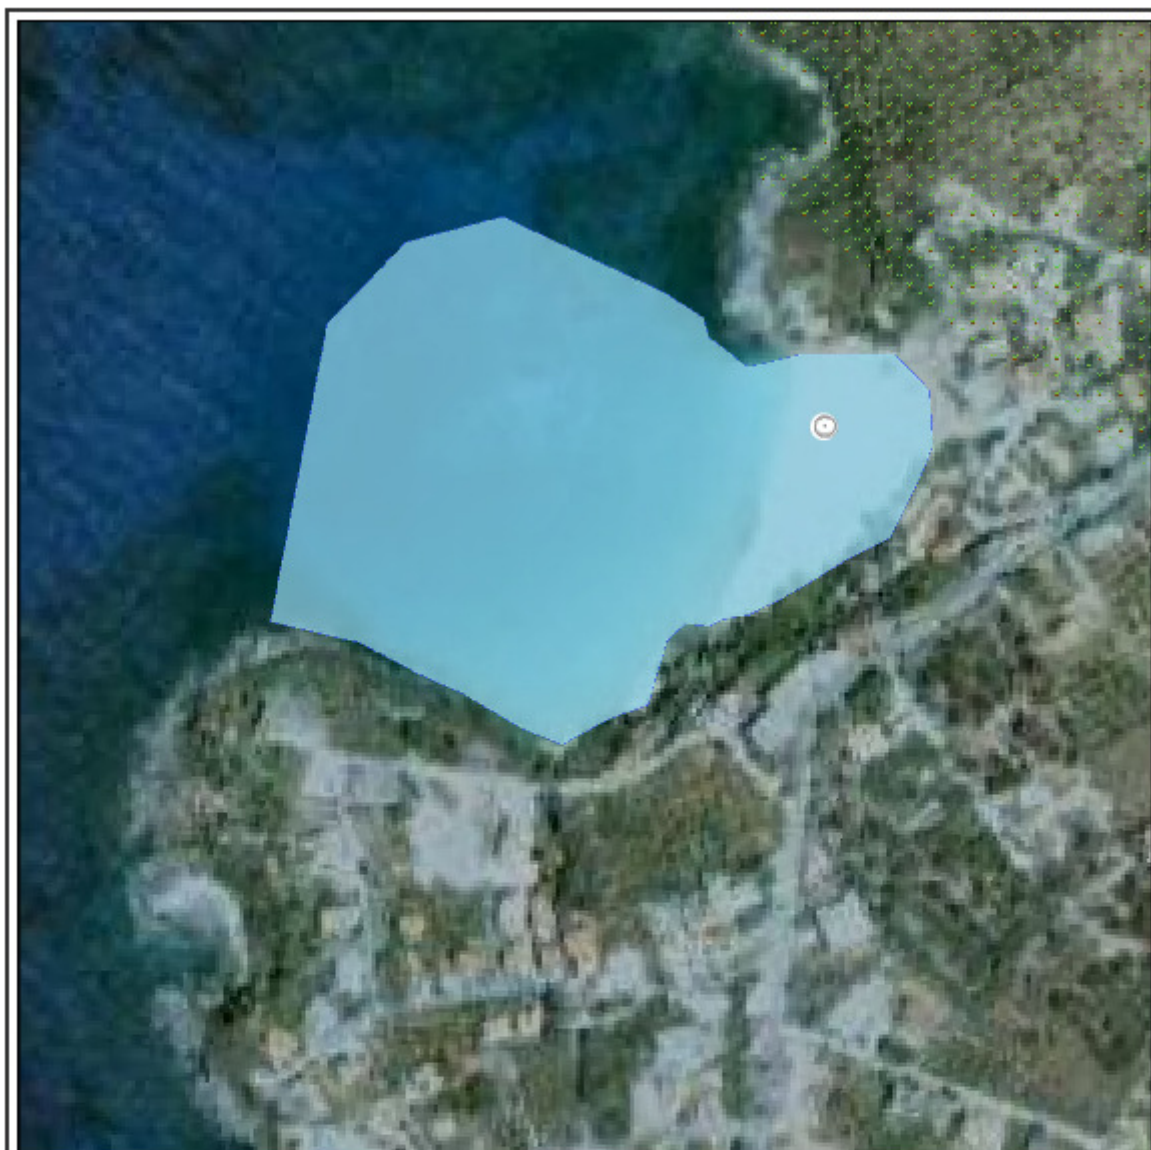
Καλογριά
GRBW019253011

Σημεία δειγματοληψίας:

Κωδικός	ETRS 89	ΕΓΣΑ 87
GRBW019253011101	22.2583 36.8505	N 344571 E 4079415

Υπόβαθρο: Google Earth
