ΤΑΥΤΟΤΗΤΑ ΥΔΑΤΩΝ ΚΟΛΥΜΒΗΣΗΣ

Βιβάρι

ΚΩΔΙΚΟΣ ΤΑΥΤΟΤΗΤΑΣ:

GRBW039236080

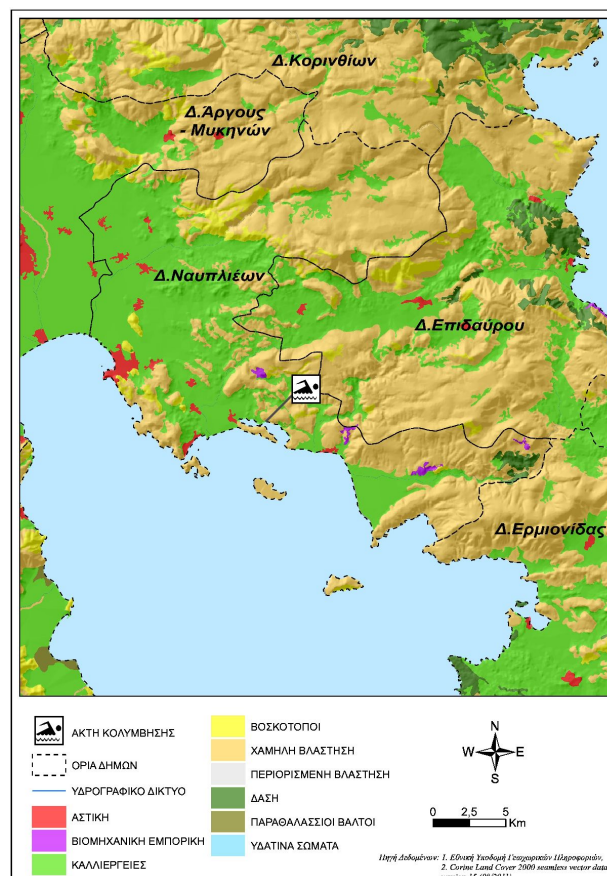
Χρήσεις γης ευρύτερης περιοχής

Στην ευρύτερη περιοχή της ακτής κυριαρχούν οι εκτάσεις με καλλιέργειες και χαμηλή βλάστηση.

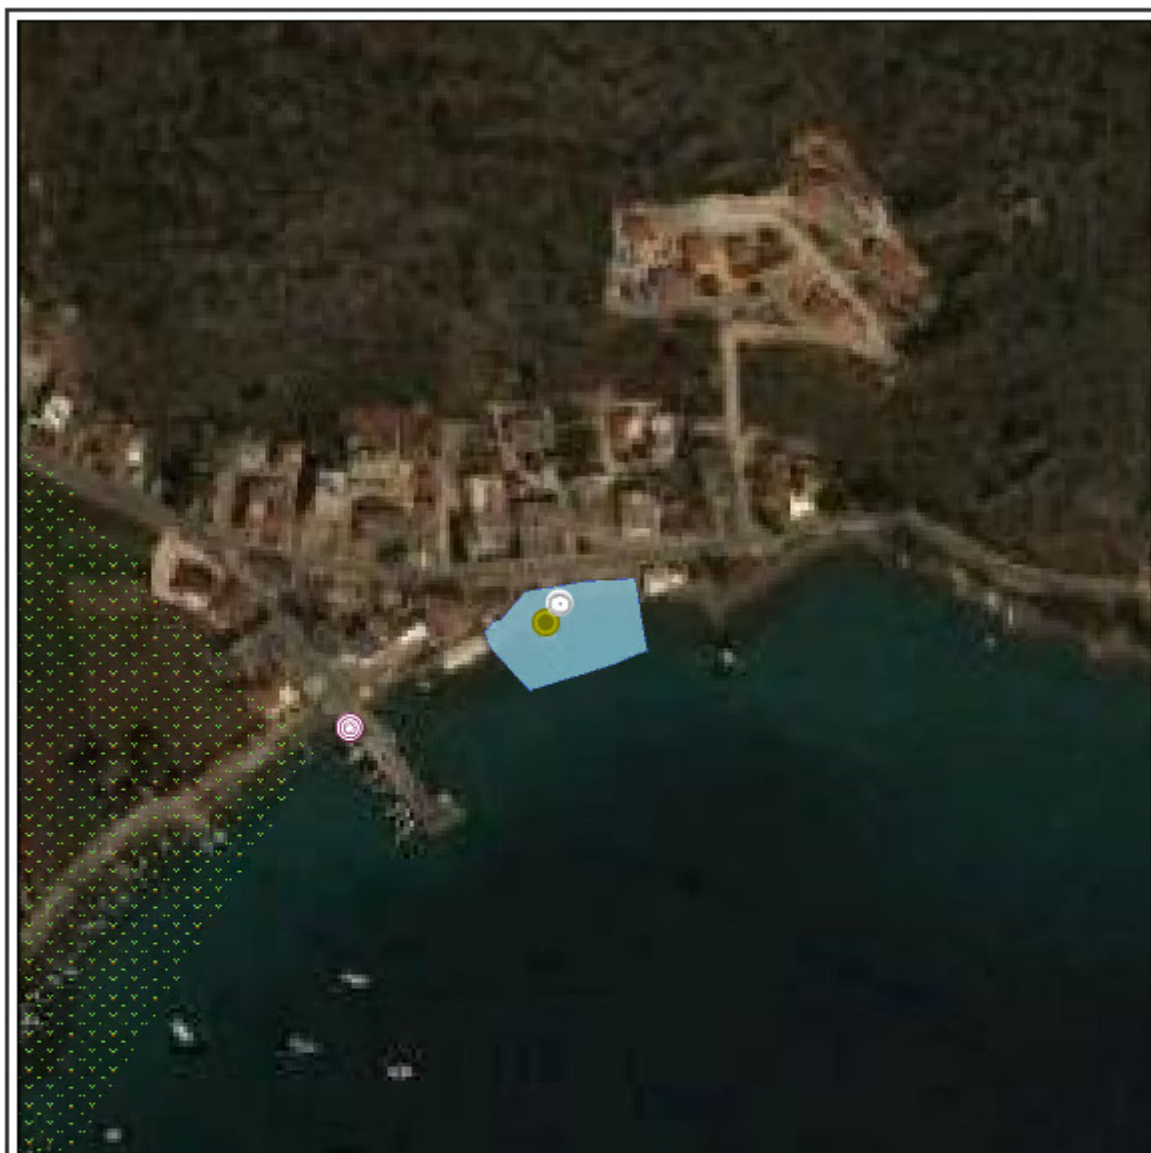
Βιβάρι
GRBW039236080

Σημεία δειγματοληψία:

Κωδικός
GRBW039236080101

ETRS 89
22.9192 37.5366

ΕΓΣΑ 87
N 404360 E 4154665
