# ΤΑΥΤΟΤΗΤΑ ΥΔΑΤΩΝ ΚΟΛΥΜΒΗΣΗΣ

**Διασκάρι**

**ΚΩΔΙΚΟΣ ΤΑΥΤΟΤΗΤΑΣ:**

GRBW139311058

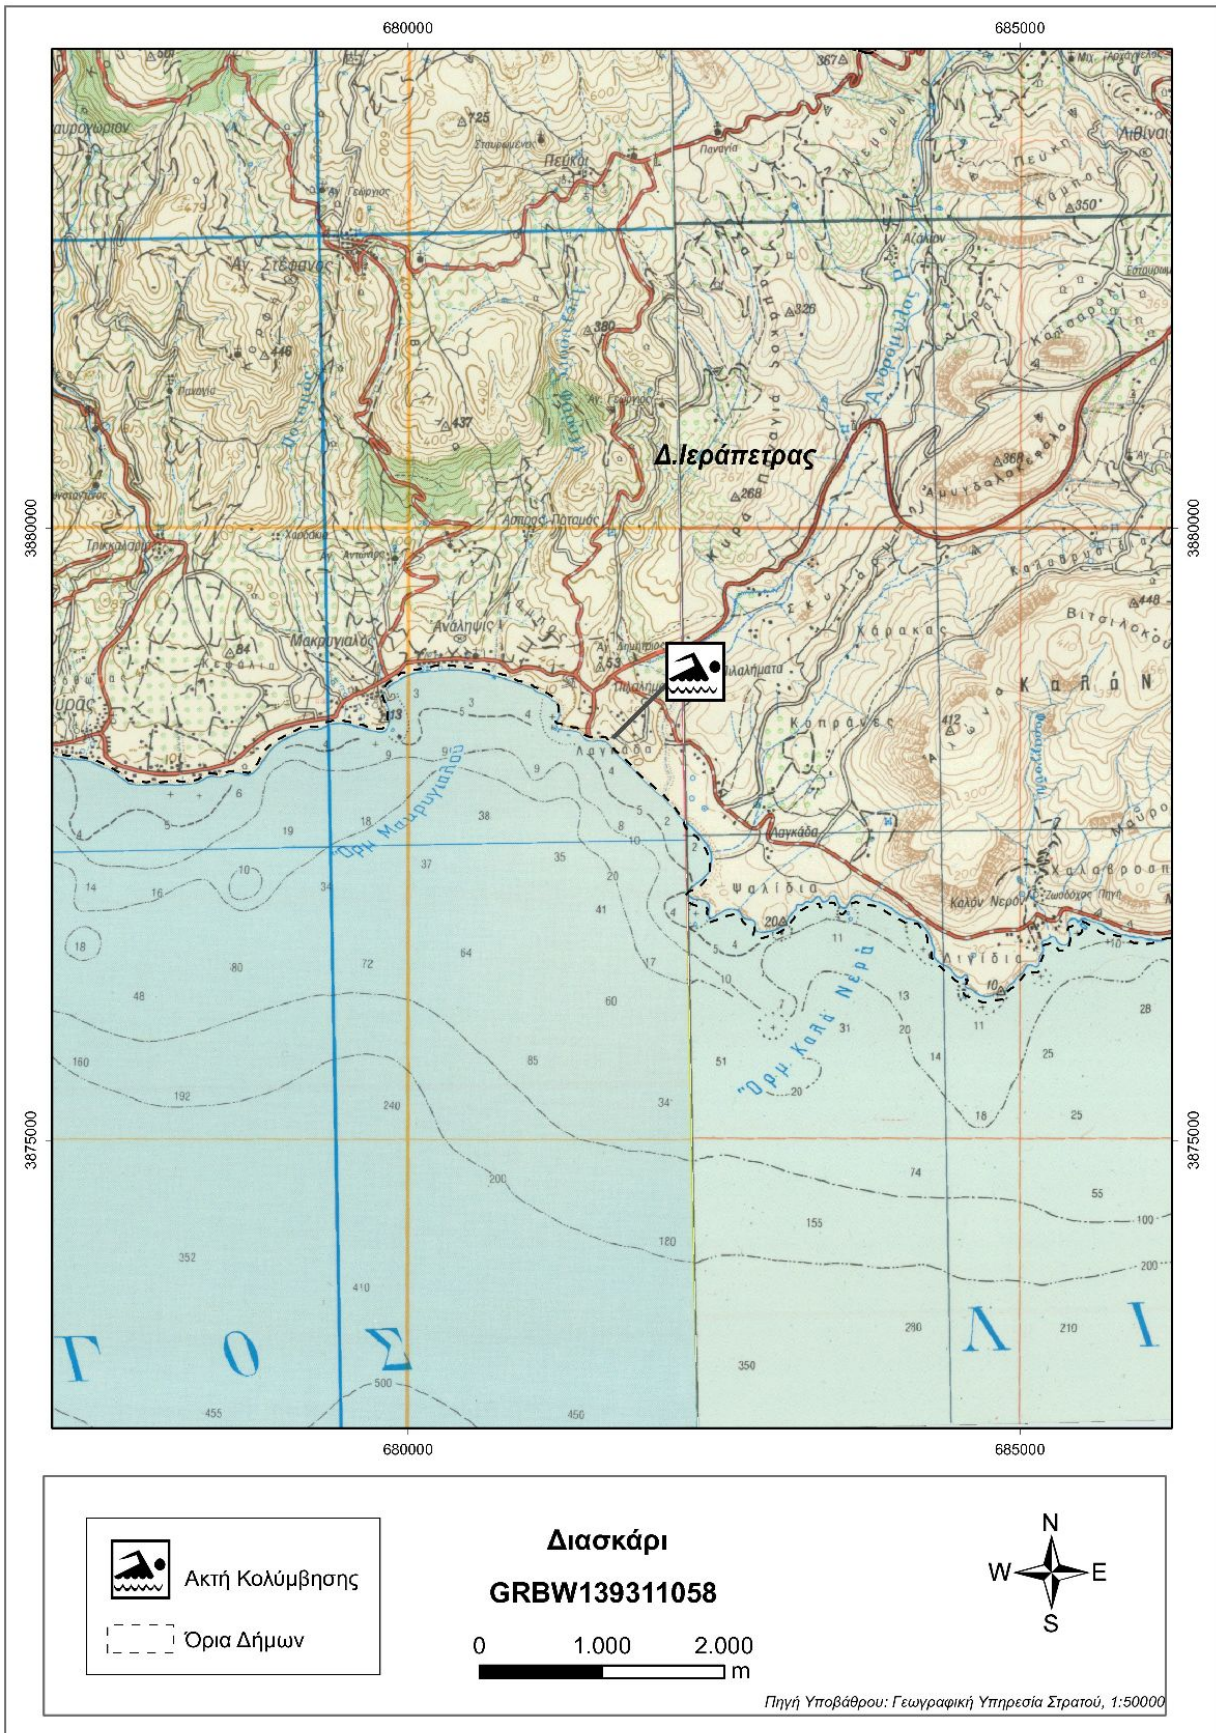
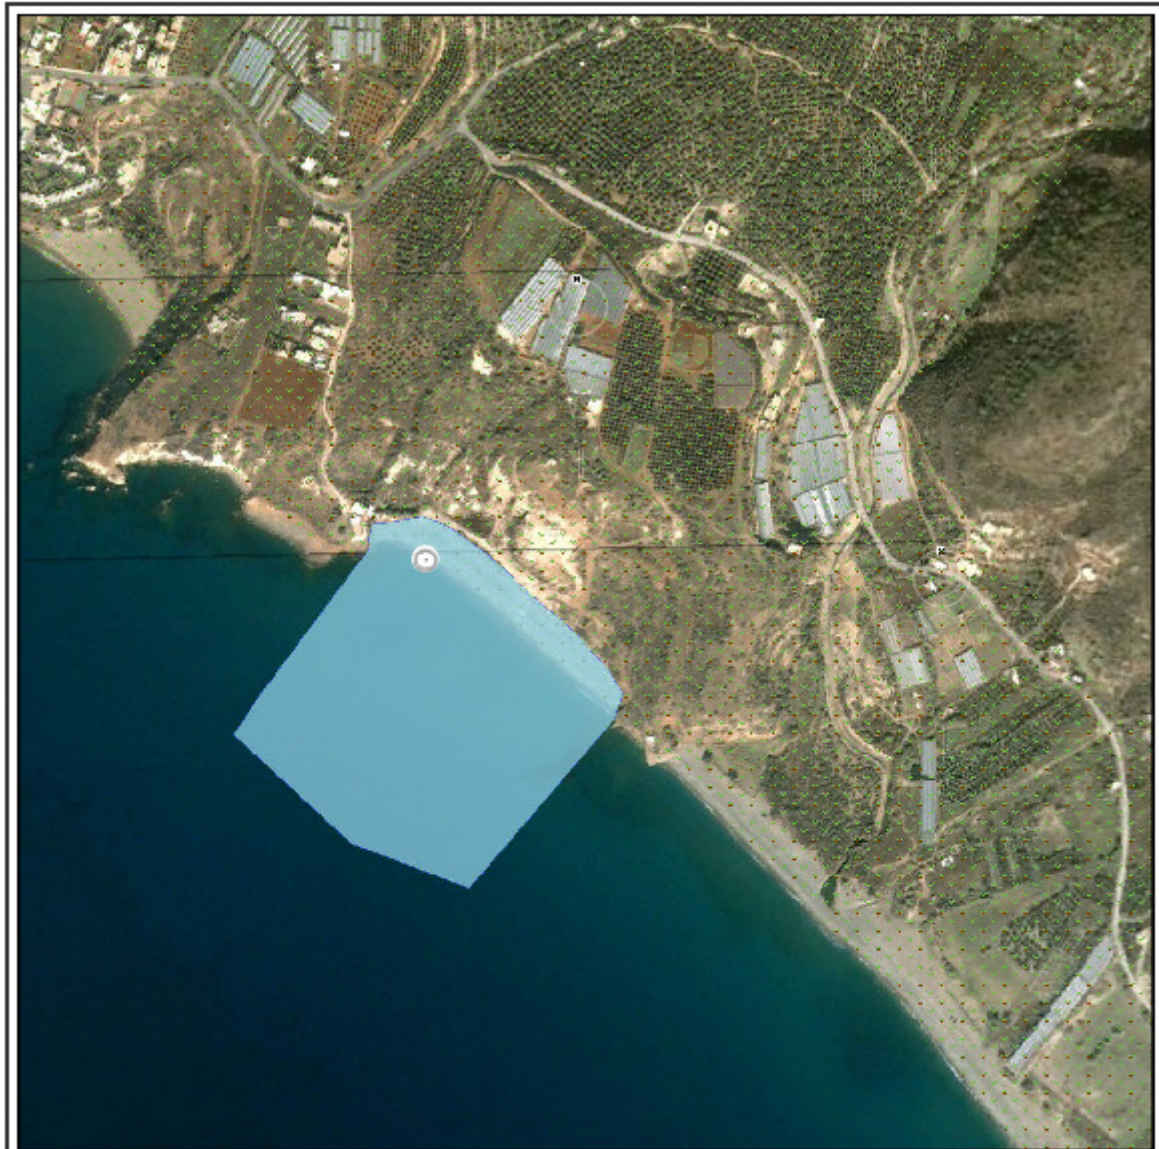
**Διασκάρι**  
**GRBW139311058**

Σημεία δειγματοληψίας:

<b>Κωδικός</b>	<b>ETRS 89</b>	<b>ΕΓΣΑ 87</b>
GRBW139311058101	25.9931 35.0335	N 6 81663 E 3878285
