# ΤΑΥΤΟΤΗΤΑ ΥΔΑΤΩΝ ΚΟΛΥΜΒΗΣΗΣ

**Κουβέρτα**

**ΚΩΔΙΚΟΣ ΤΑΥΤΟΤΗΤΑΣ:**

GRBW039235034

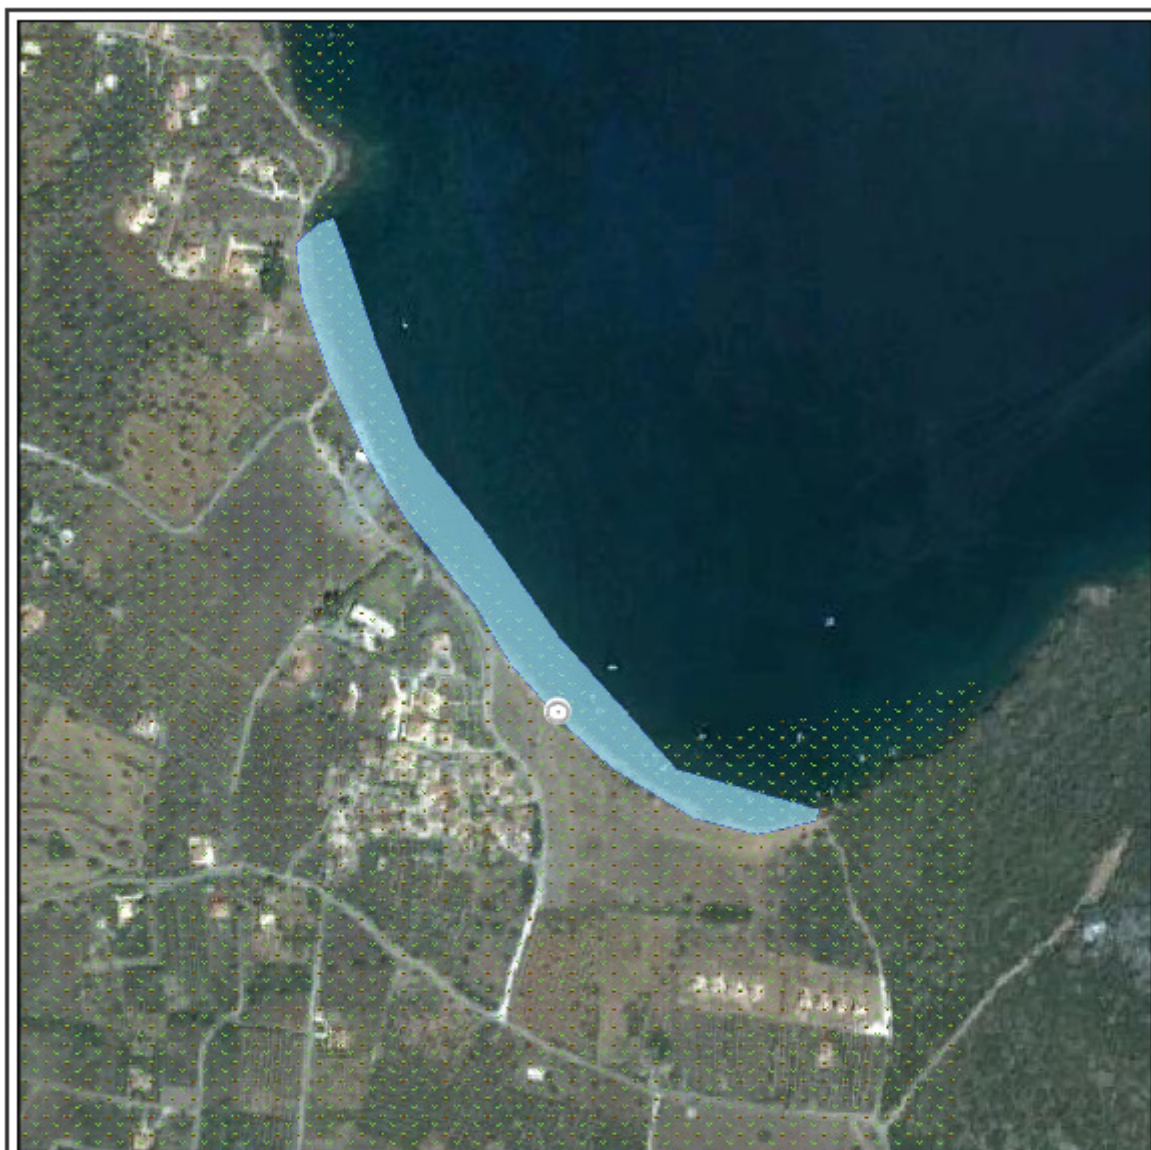
<b>ΥΠΟΜΗΜΑ</b>			<b>Κουβέρτα</b> <b>G RBW039235034</b>
<ul style="list-style-type: none"> <li> Σημείο δειγματοληψίας</li> <li> Ειφολή ποταμού/ράματος</li> <li> Ήθροισμαλέγριας</li> <li> Μαρίνα</li> <li> Αγκυροβόλο/ Πραβλήγα</li> <li> Αγκυροβόλημένα σκάφη</li> </ul>	<ul style="list-style-type: none"> <li> Εγκατάσταση Επεξεργασίας Λυμάτων (Ε.Ε.Λ.)</li> <li> Σημείο εκβολής αγωγού δόμησης</li> <li> Χερσαίο τμήμα υπεραλάσσιου αγωγού δόμησης</li> <li> Αντικατάσταση</li> <li> Βομηχανία - SEVESO</li> <li> Αγωγός</li> </ul>	<ul style="list-style-type: none"> <li> Χώρας Υγιεινομικής Τοπικής Απορριμμάτων (ΧΥΤΑ)</li> <li> Χώρας Ανειδέλεκτης Διάθεσης Απορριμμάτων (ΧΑΔΑ)</li> <li> Άλλο</li> <li> Οικιστική θύλακες μη καλυπτόμενοι από αποχετευτικό δίκτυο</li> <li> Αρδεύσιμος Καλλιέργειας</li> </ul>	
Σημεία δειγματοληψίας: <b>Κωδικός</b> GRBW039235034 10 1			<b>ETRS 89</b> 23.2482 37.3539
			<b>ΕΓΣΑ 87</b> N 433269 E 4134110
