# ΤΑΥΤΟΤΗΤΑ ΥΔΑΤΩΝ ΚΟΛΥΜΒΗΣΗΣ

**Σταλίδα**

**ΚΩΔΙΚΟΣ ΤΑΥΤΟΤΗΤΑΣ:**  
GRBW139309143

**ΤΟΠΟΘΕΣΙΑ:**  
Ελλάδα  
Αποκεντρωμένη Διοίκηση ΚΡΗΤΗΣ  
Περιφέρεια ΚΡΗΤΗΣ  
Περιφερειακή Ενότητα ΗΡΑΚΛΕΙΟΥ  
Δήμος Χερσονήσου

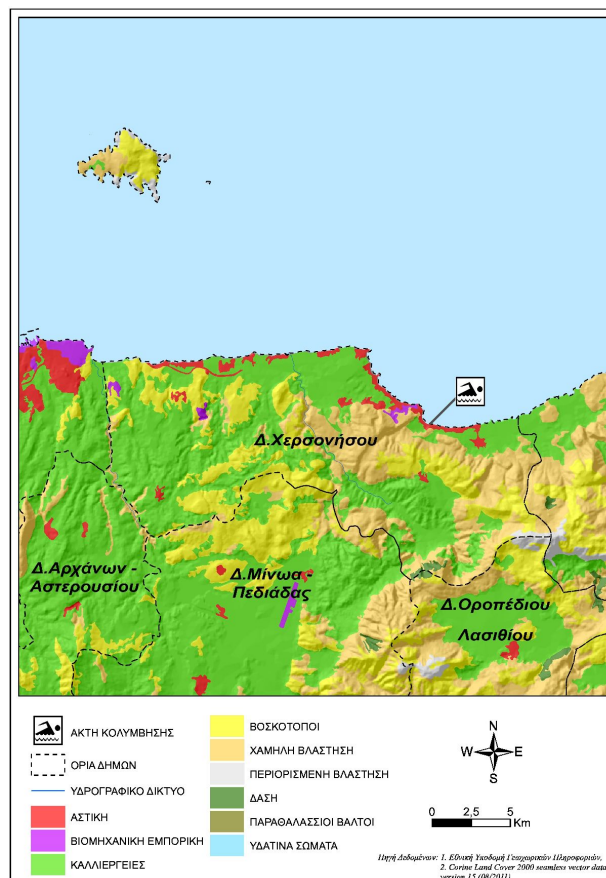
Στην ευρύτερη περιοχή της λεκάνης απορροής της ακτής

κυριαρχεί ασυνεχής αστικός ιστός και οι αγροτικές εκτάσεις με σημαντικό ποσοστό φυσικής βλάστησης.

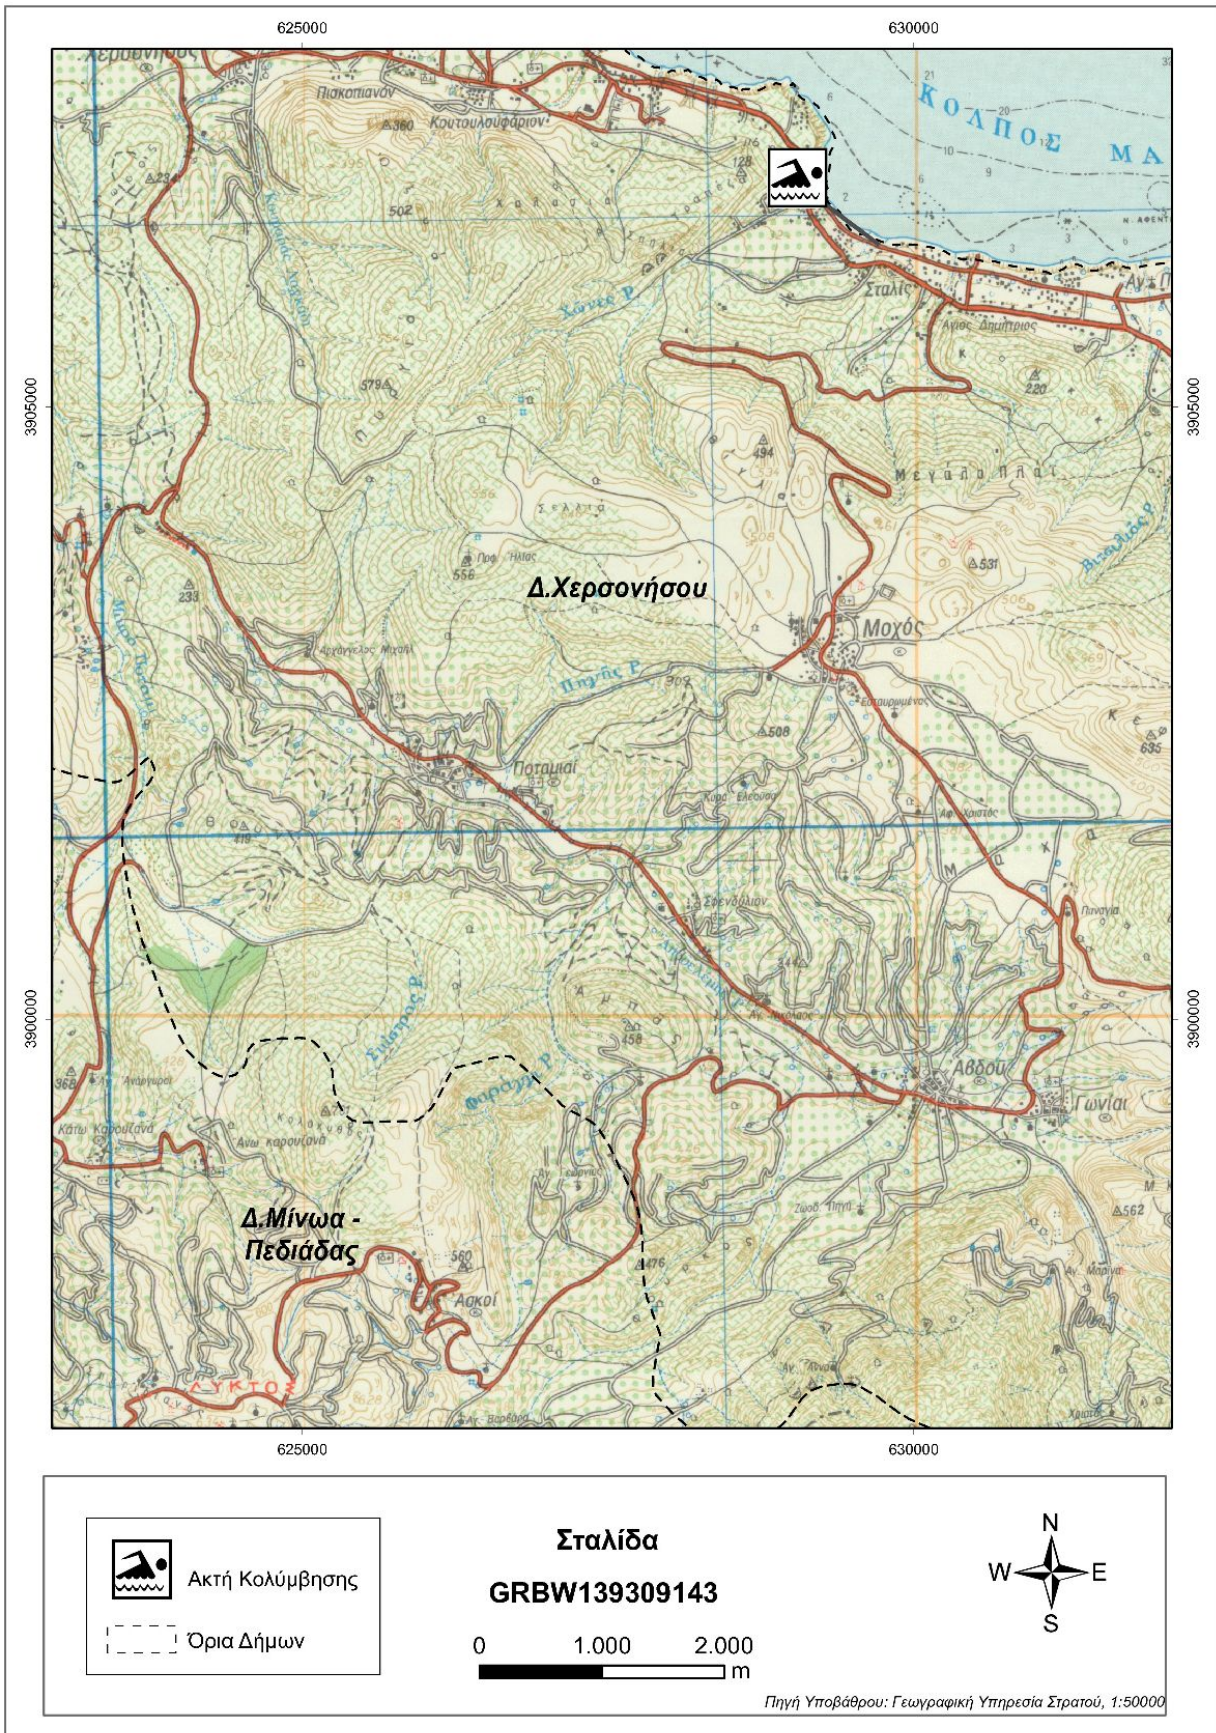
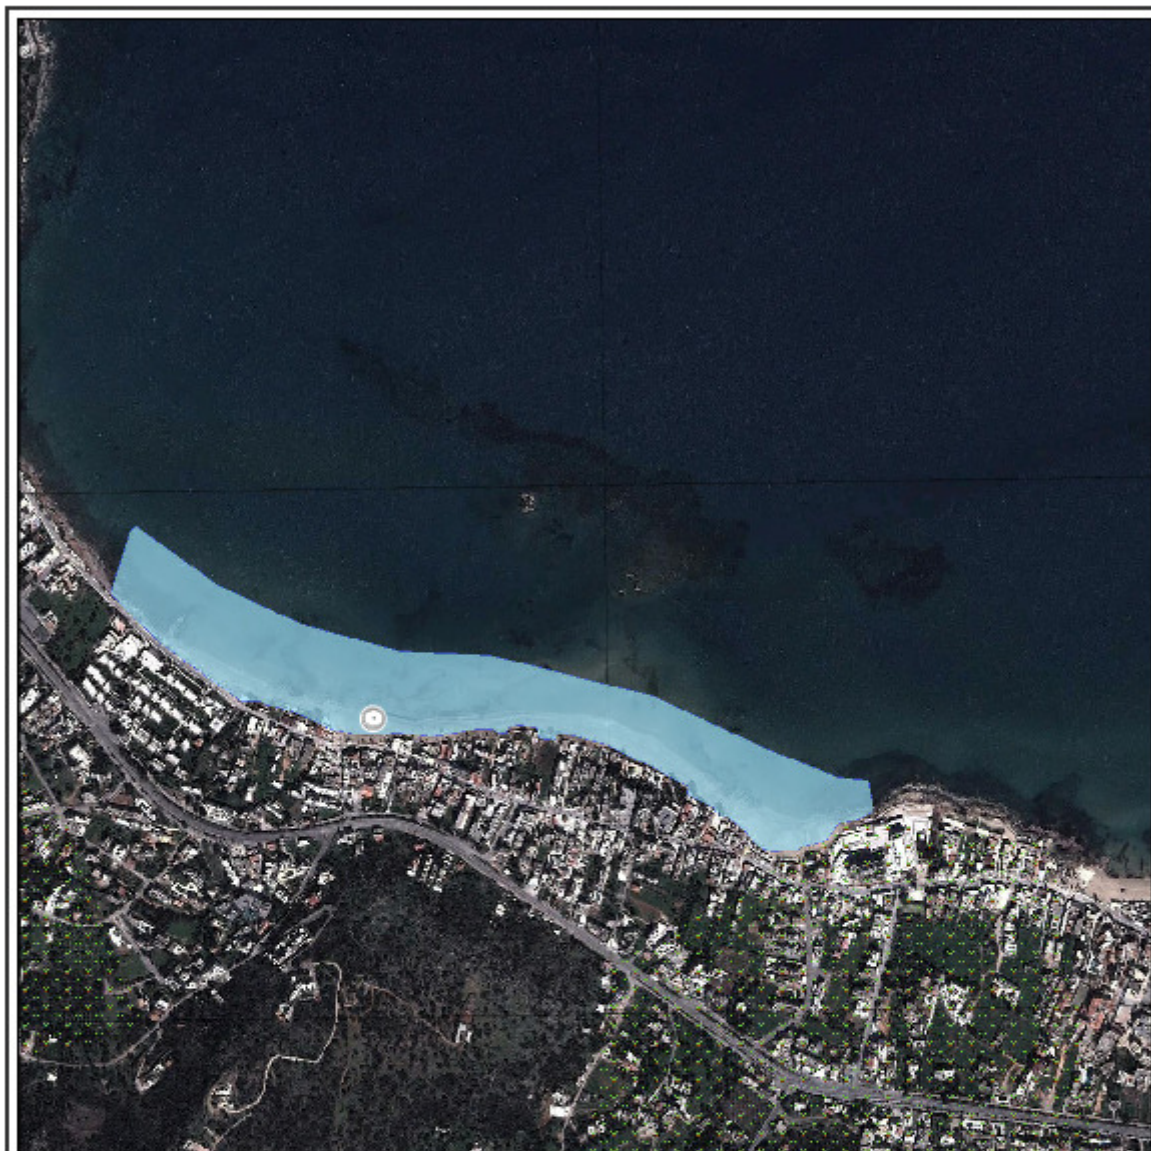
**Σταλίδα**  
**GRBW139309143**

Σημεία δειγματοληψίας:

<b>Κωδικός</b>	<b>ETRS 89</b>	<b>ΕΓΣΑ 87</b>
GRBW139309143101	25.4283 35.2943	N 6 29722 E 3906327
