# ΤΑΥΤΟΤΗΤΑ ΥΔΑΤΩΝ ΚΟΛΥΜΒΗΣΗΣ

**Ιεράπετρα**

**ΚΩΔΙΚΟΣ ΤΑΥΤΟΤΗΤΑΣ:**

GRBW139311052

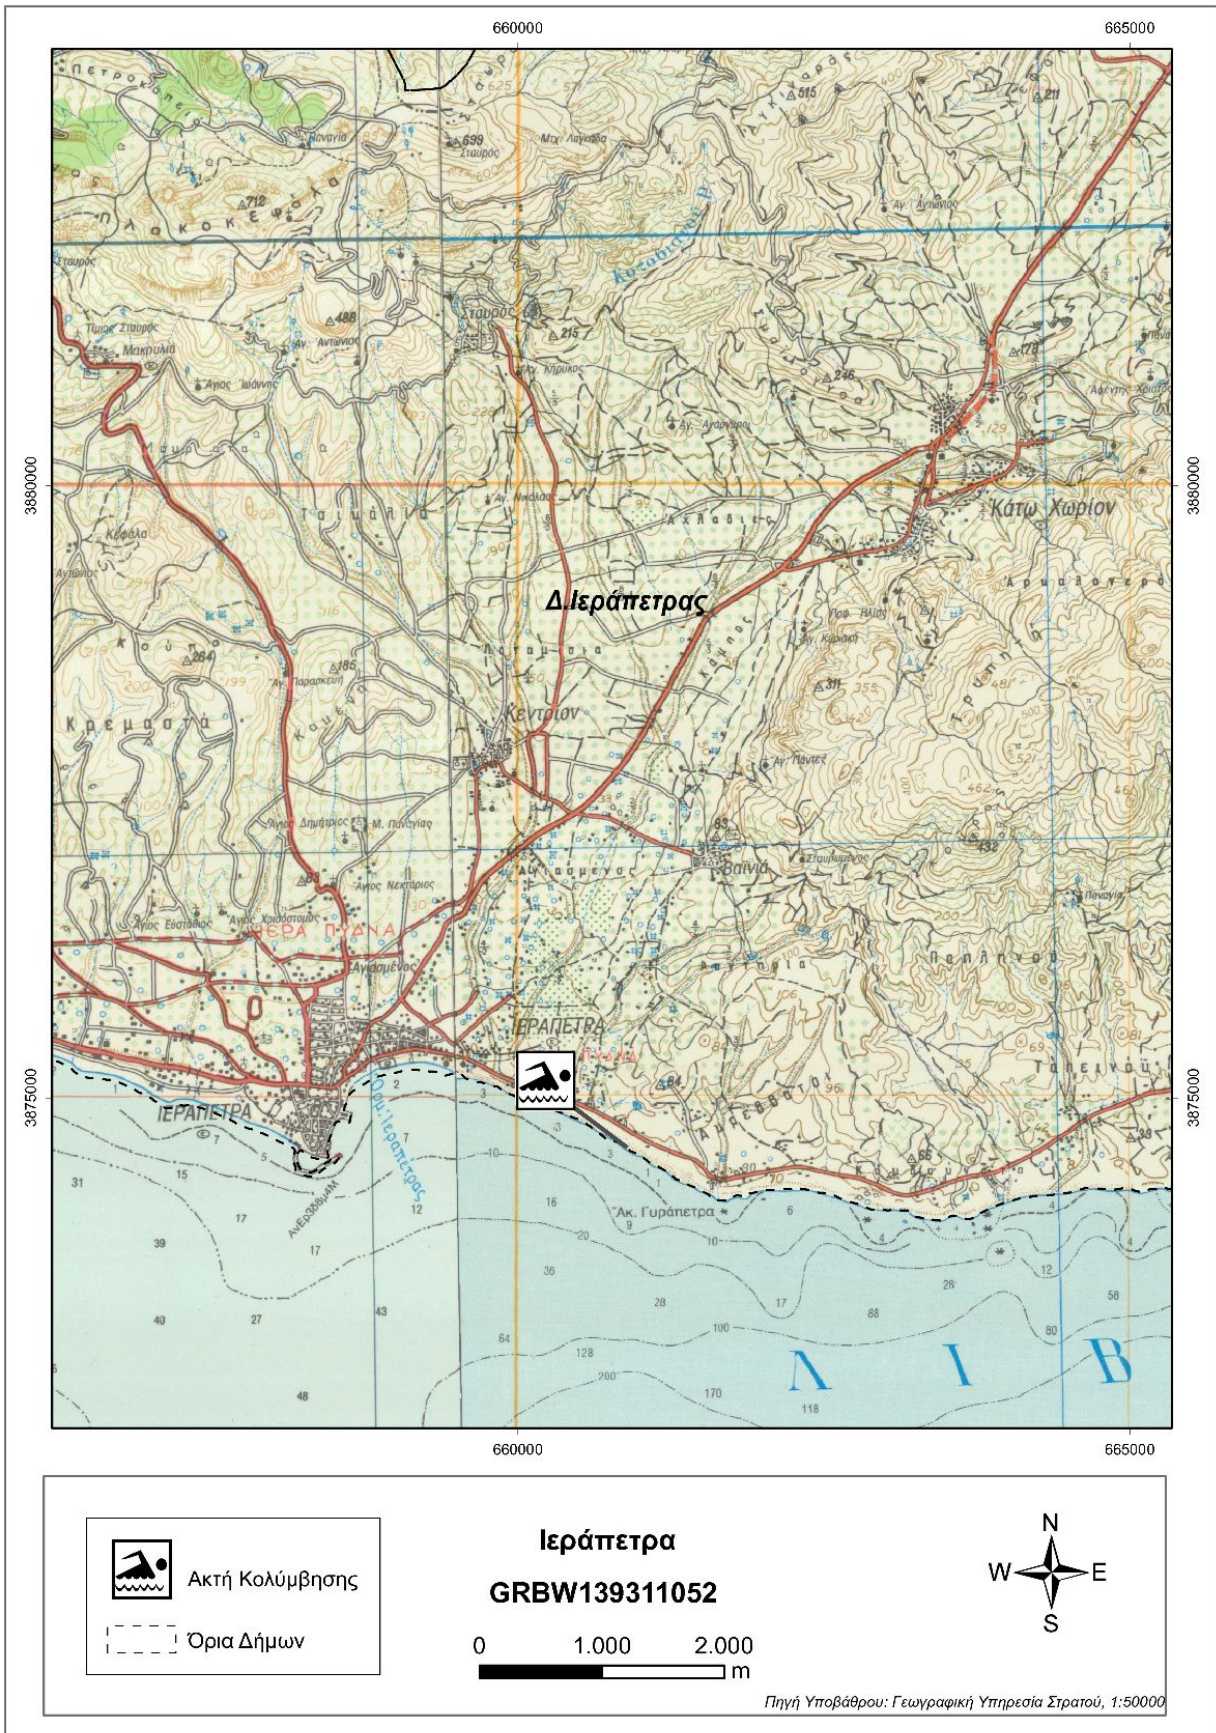
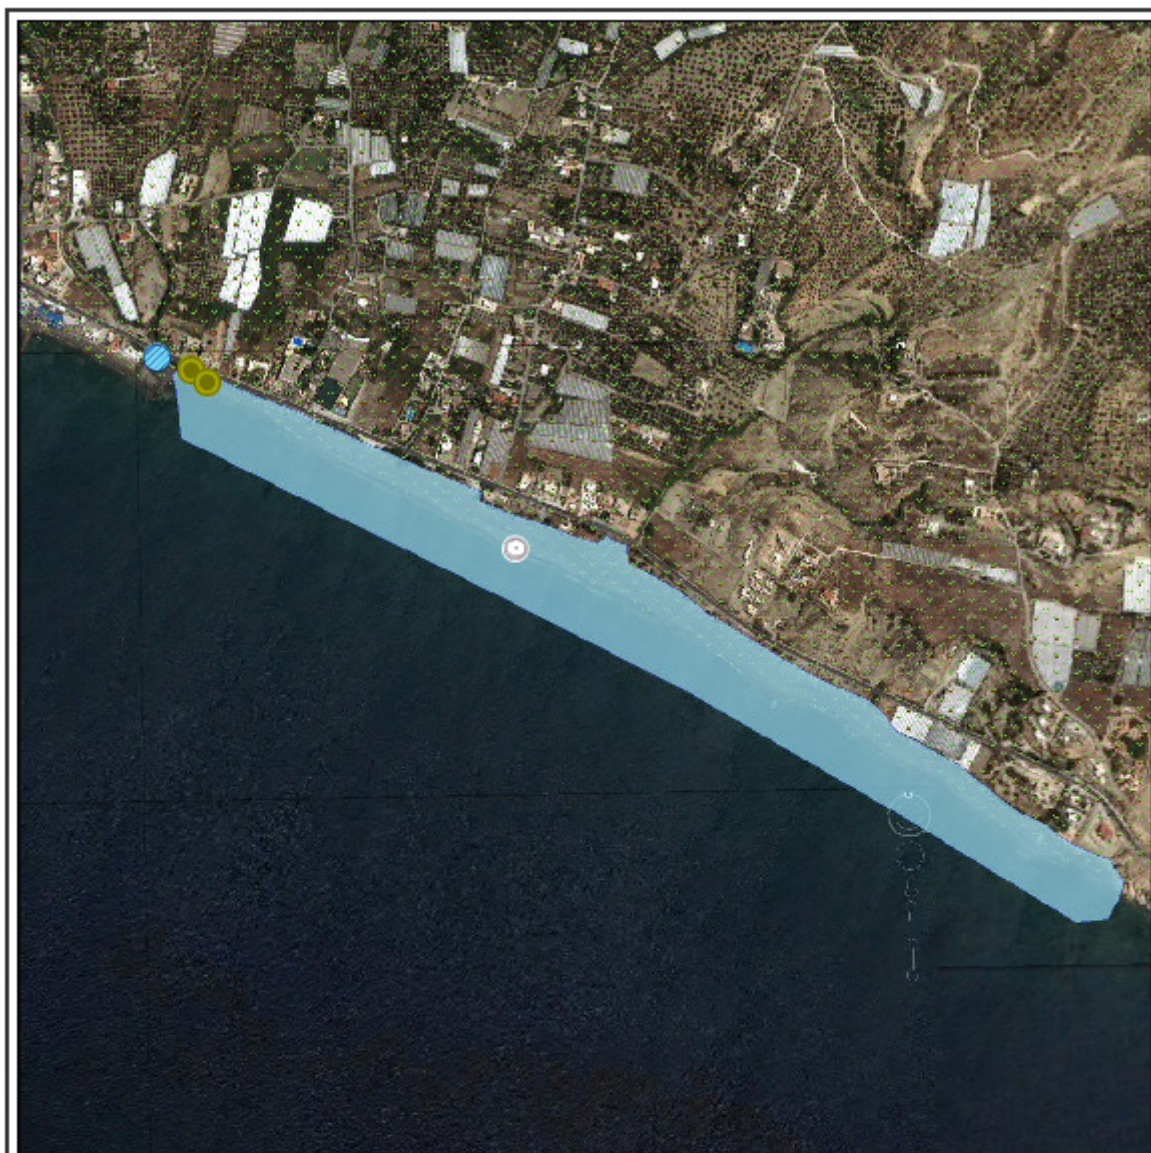
**Ιεράπετρα**  
**GRBW139311052**

<b>Κωδικός</b>	<b>ETRS 89</b>	<b>ΕΓΣΑ 87</b>
GRBW139311052101	25.7607 35.0056	N 6 60515 E 3874791
