ΥΠΟΥΡΓΕΙΟ
ΠΕΡΙΒΑΛΛΟΝΤΟΣ
& ΕΝΕΡΓΕΙΑΣ

ΤΑΥΤΟΤΗΤΑ ΥΔΑΤΩΝ ΚΟΛΥΜΒΗΣΗΣ

Ντρασίζα

GRBW039235043

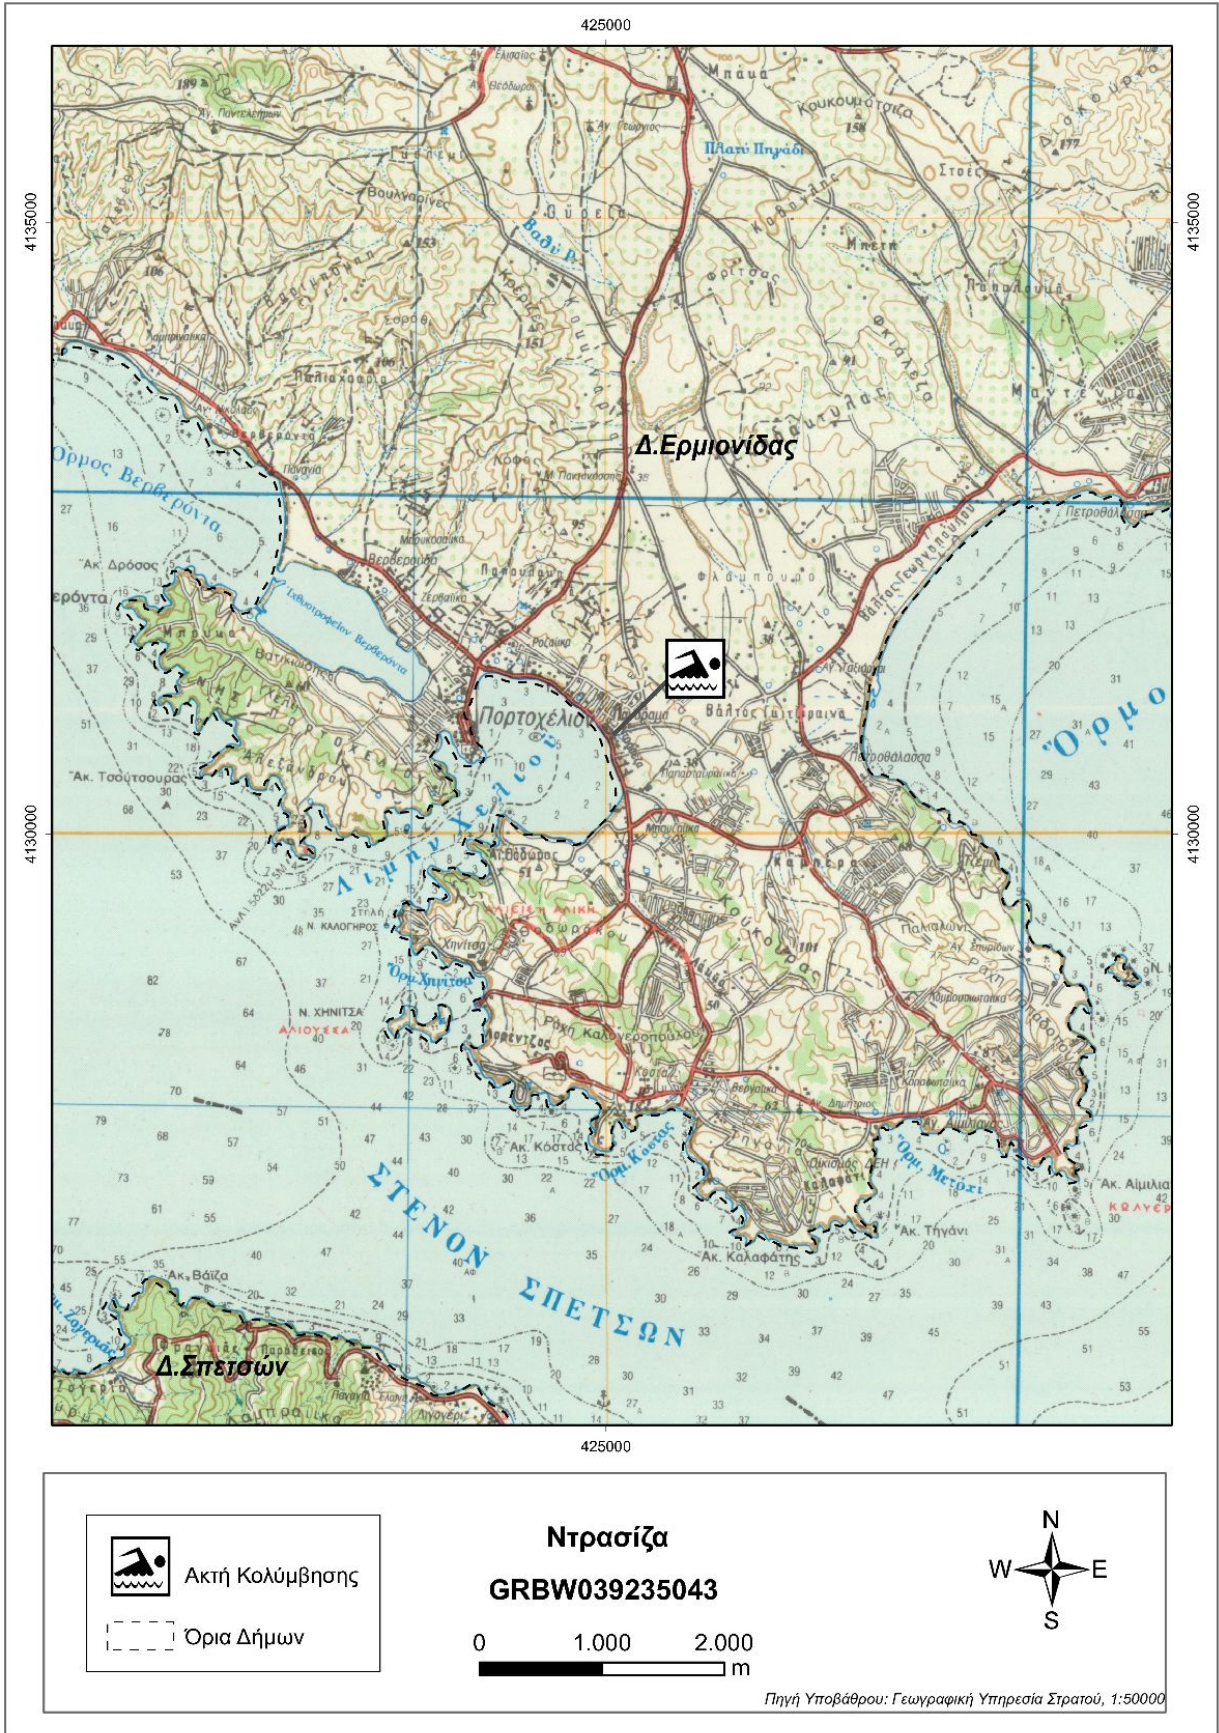
Ντρασίζα
GRBW039235043

Σημεία δειγματοληψίας:

Κωδικός
GRBW039235043101

ETRS 89
23.1557 37.3235

ΕΓΣΑ 87
N 425046 E 4 130806
