ΥΠΟΥΡΓΕΙΟ
ΠΕΡΙΒΑΛΛΟΝΤΟΣ
& ΕΝΕΡΓΕΙΑΣ

ΤΑΥΤΟΤΗΤΑ ΥΔΑΤΩΝ ΚΟΛΥΜΒΗΣΗΣ

Περιγιάλι

GRBW029243096

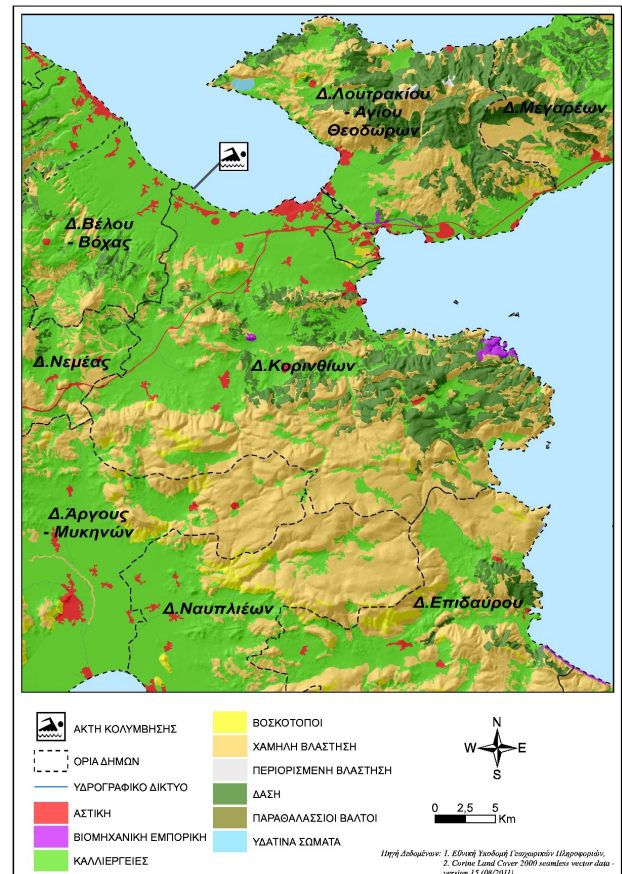
Χρήσεις γης ευρύτερης περιοχής

Το μεγαλύτερο μέρος της ευρύτερης λεκάνης απορροής της ακτής καλύπτεται από αγροτικές εκτάσεις, μόνιμες καλλιέργειες, αμπελώνες και ετερογενείς αγροτικές εκτάσεις.

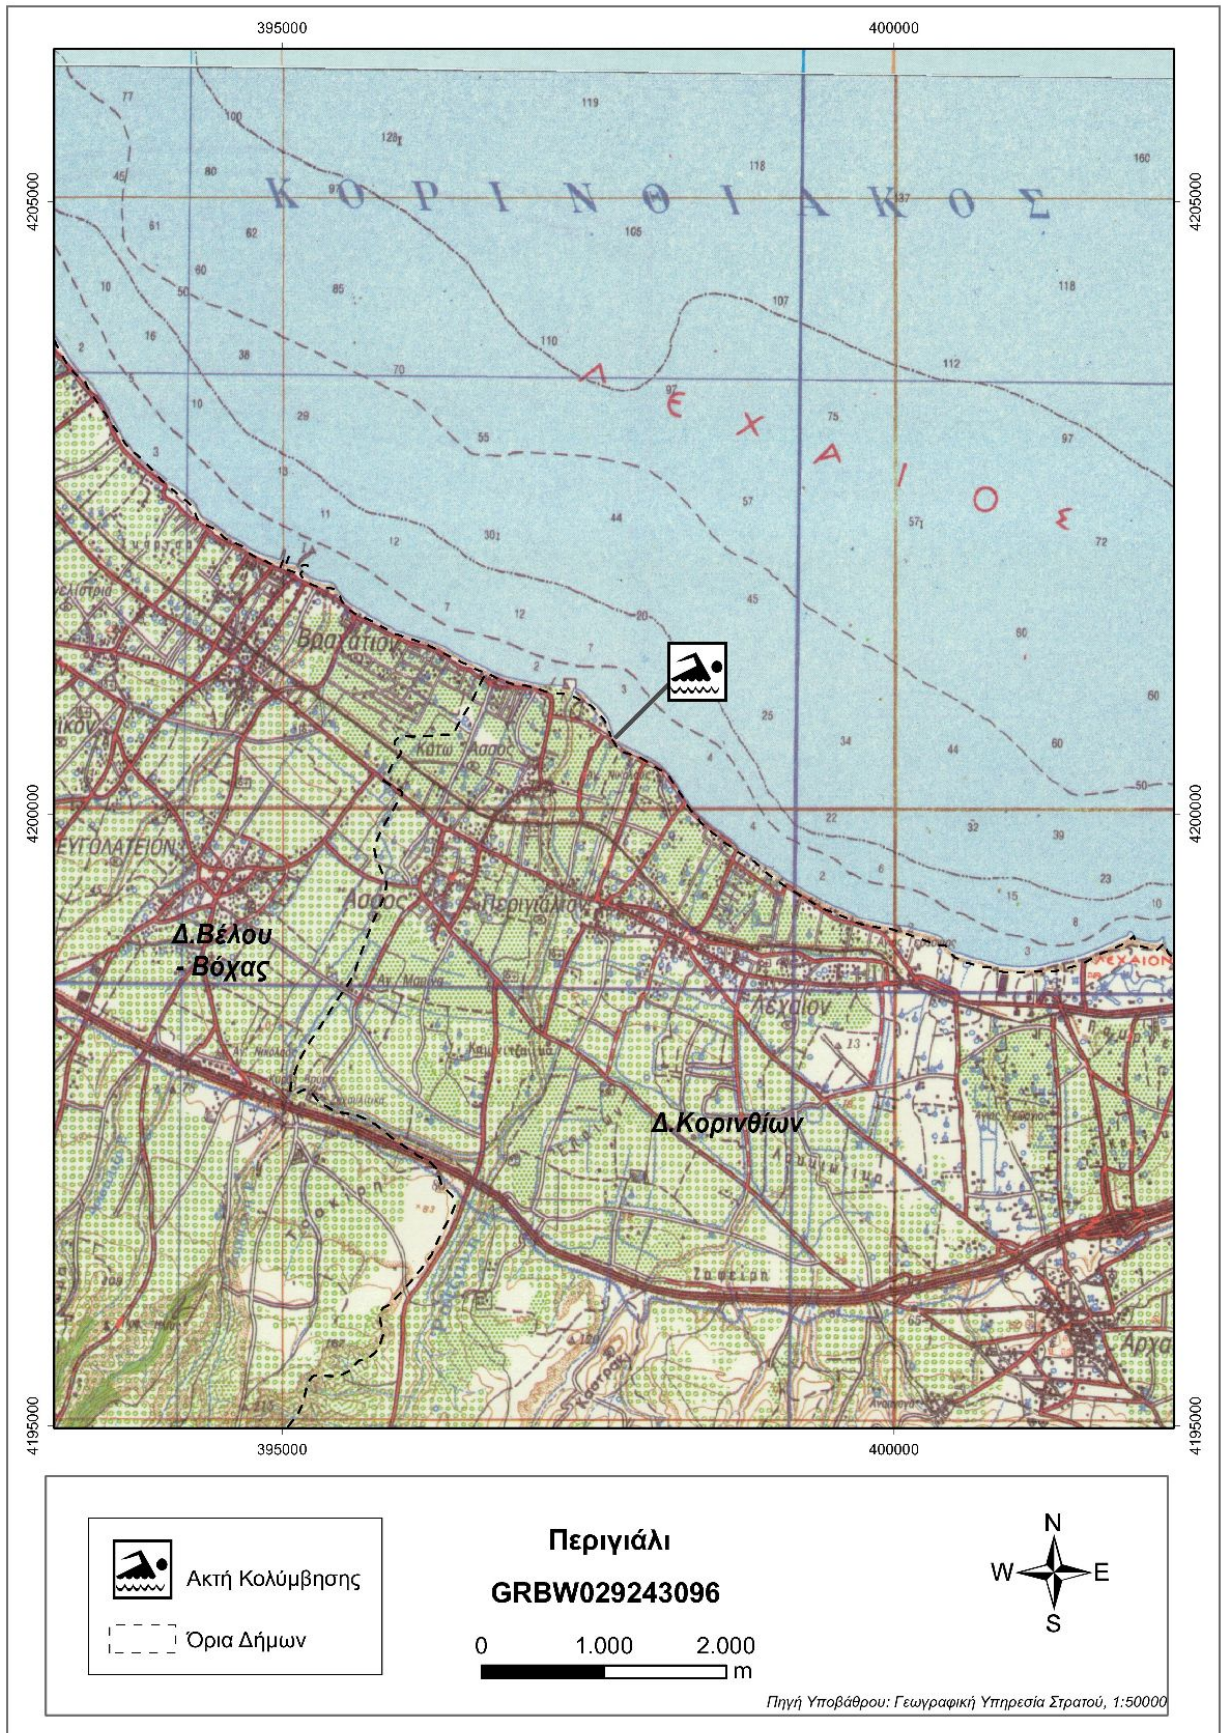
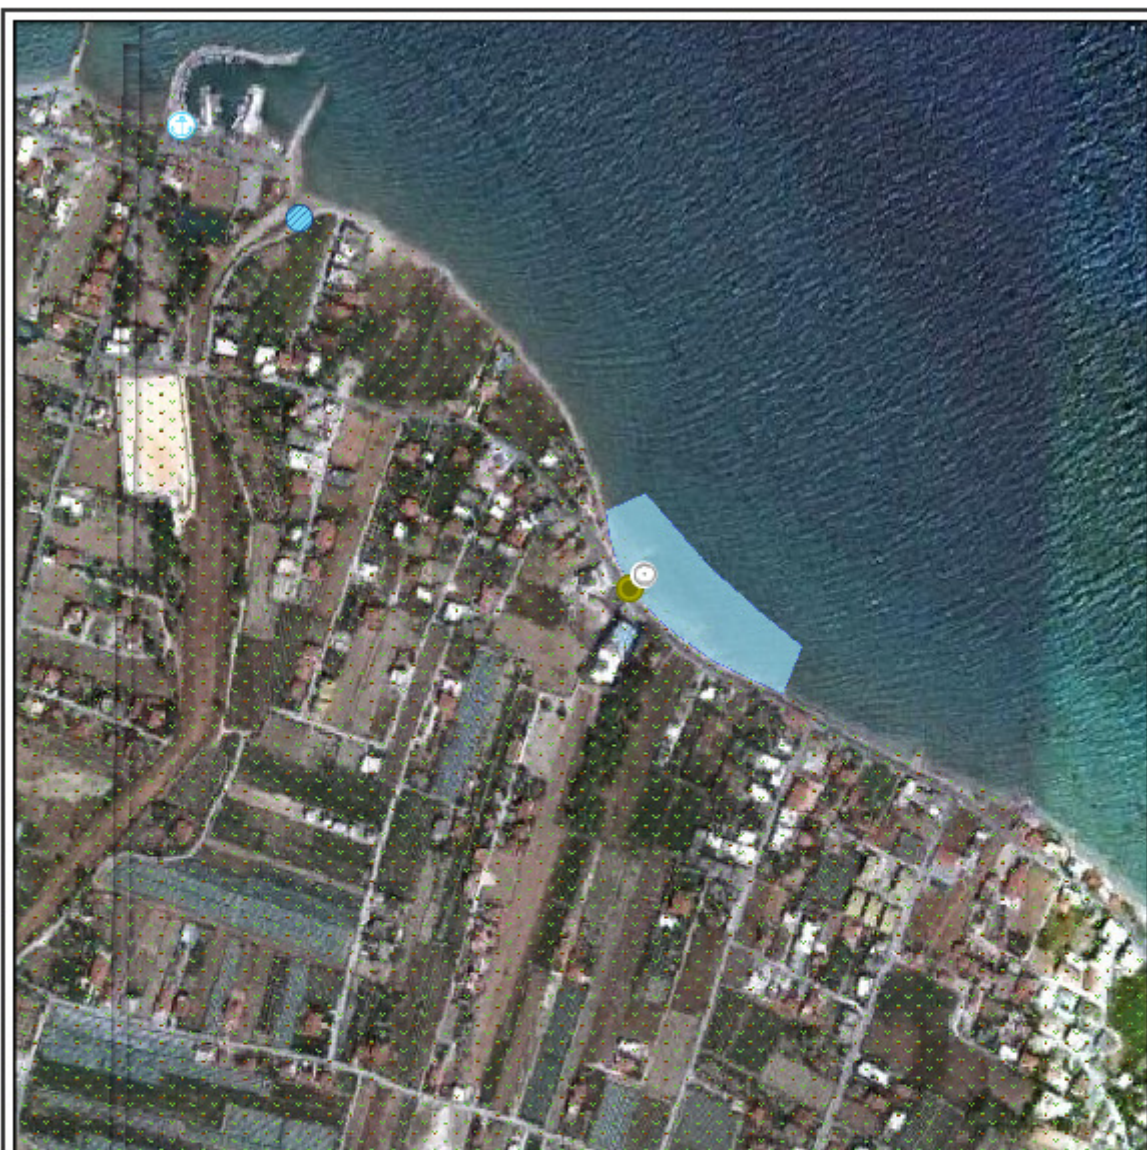
Σημεία δειγματοληψίας:

Κωδικός	ETRS 89	ΕΓΣΑ 87
GRBW029243096 101	22.8376 37.95	N 397723 E 4200617
