# ΤΑΥΤΟΤΗΤΑ ΥΔΑΤΩΝ ΚΟΛΥΜΒΗΣΗΣ

**Ρέθυμνο**

**ΚΩΔΙΚΟΣ ΤΑΥΤΟΤΗΤΑΣ:**  
GRBW139318090

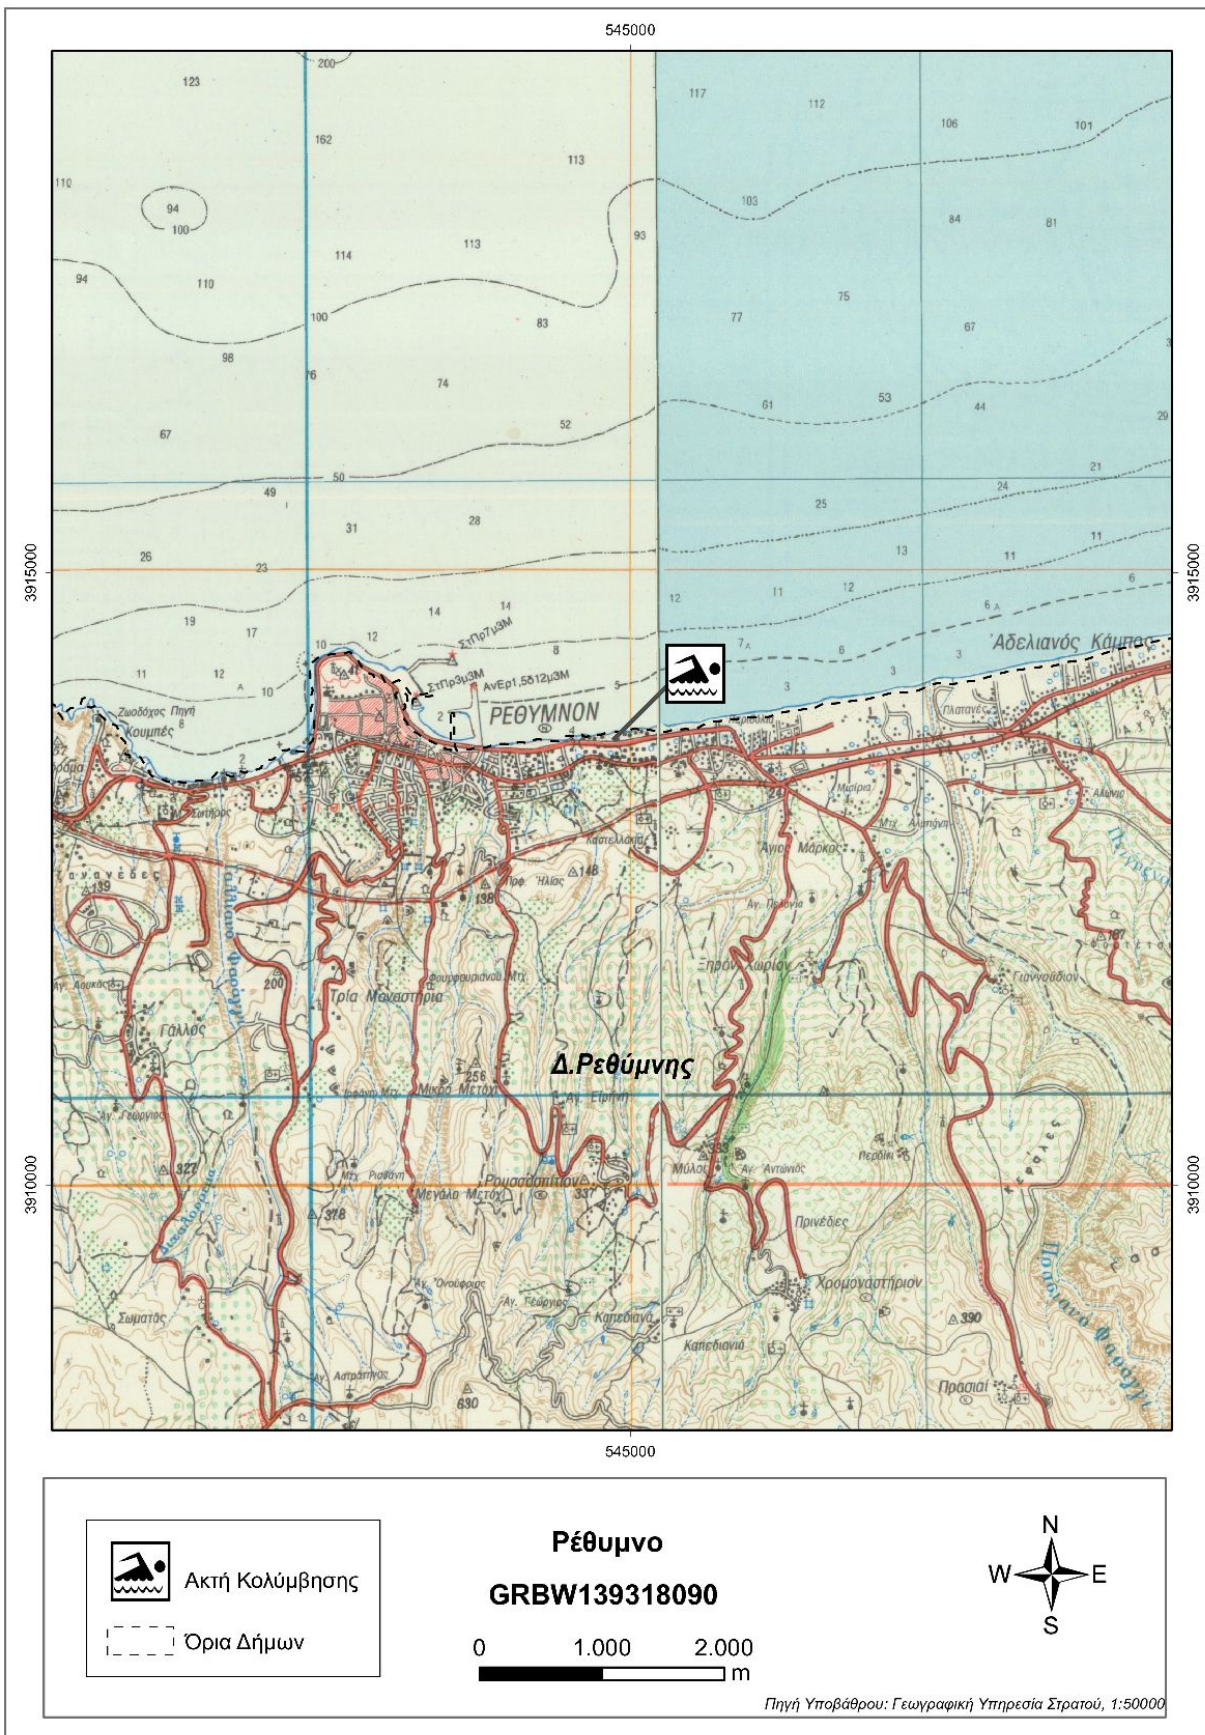
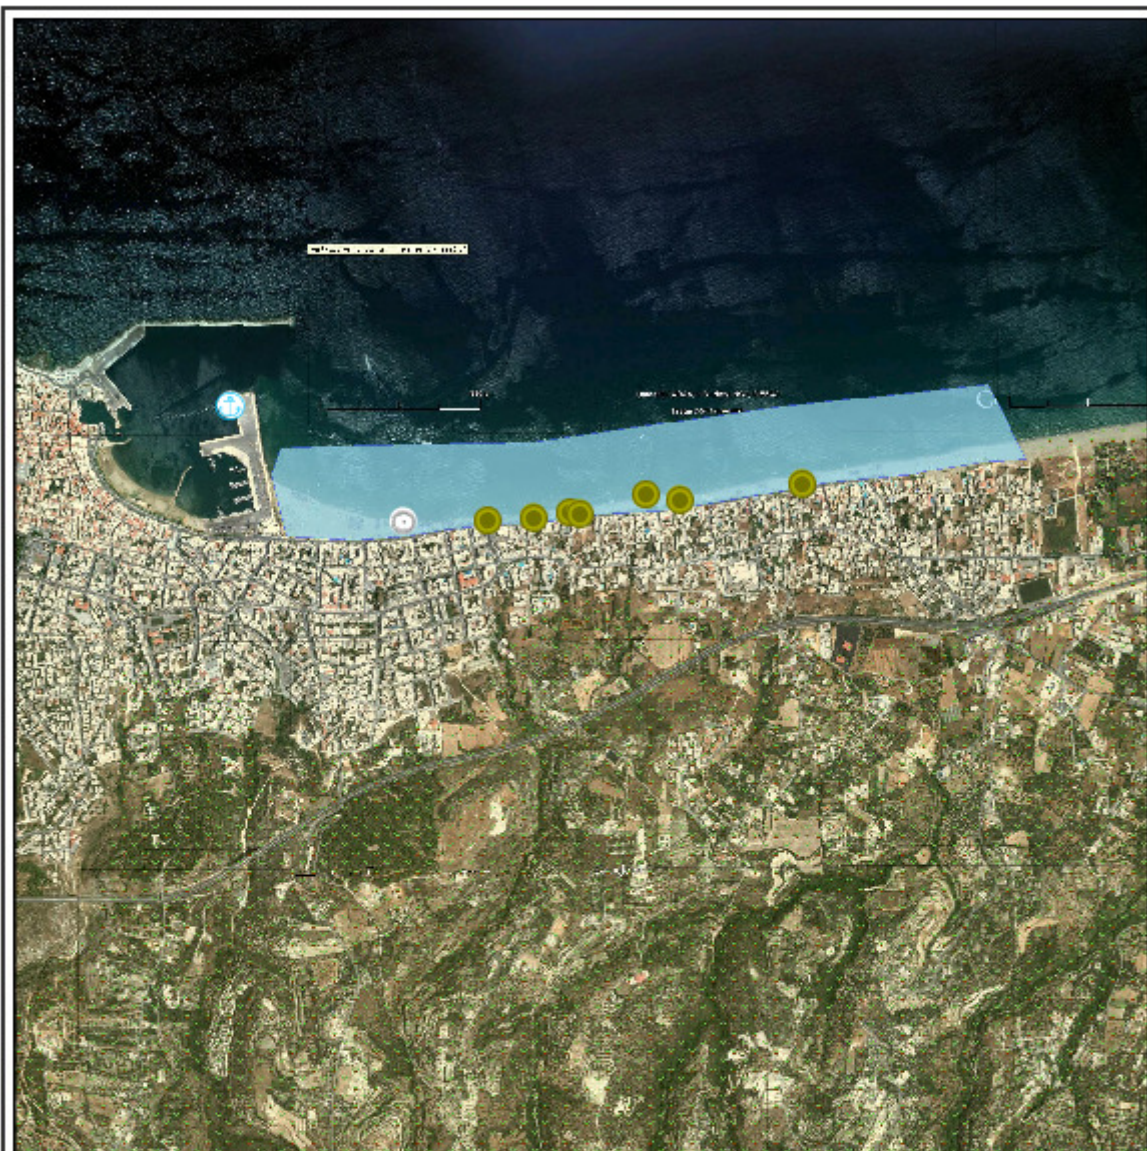
**Ρέθυμνο**  
**GRBW139318090**

Σημεία δειγματοληψίας:

<b>Κωδικός</b>	<b>ETRS 89</b>	<b>ΕΓΣΑ 87</b>
GRBW139318090101	24.4885 35.3672	N 5 44227 E 39 13586
