# ΤΑΥΤΟΤΗΤΑ ΥΔΑΤΩΝ ΚΟΛΥΜΒΗΣΗΣ

**Καμάρες - Ακρέα**

GRBW039248014

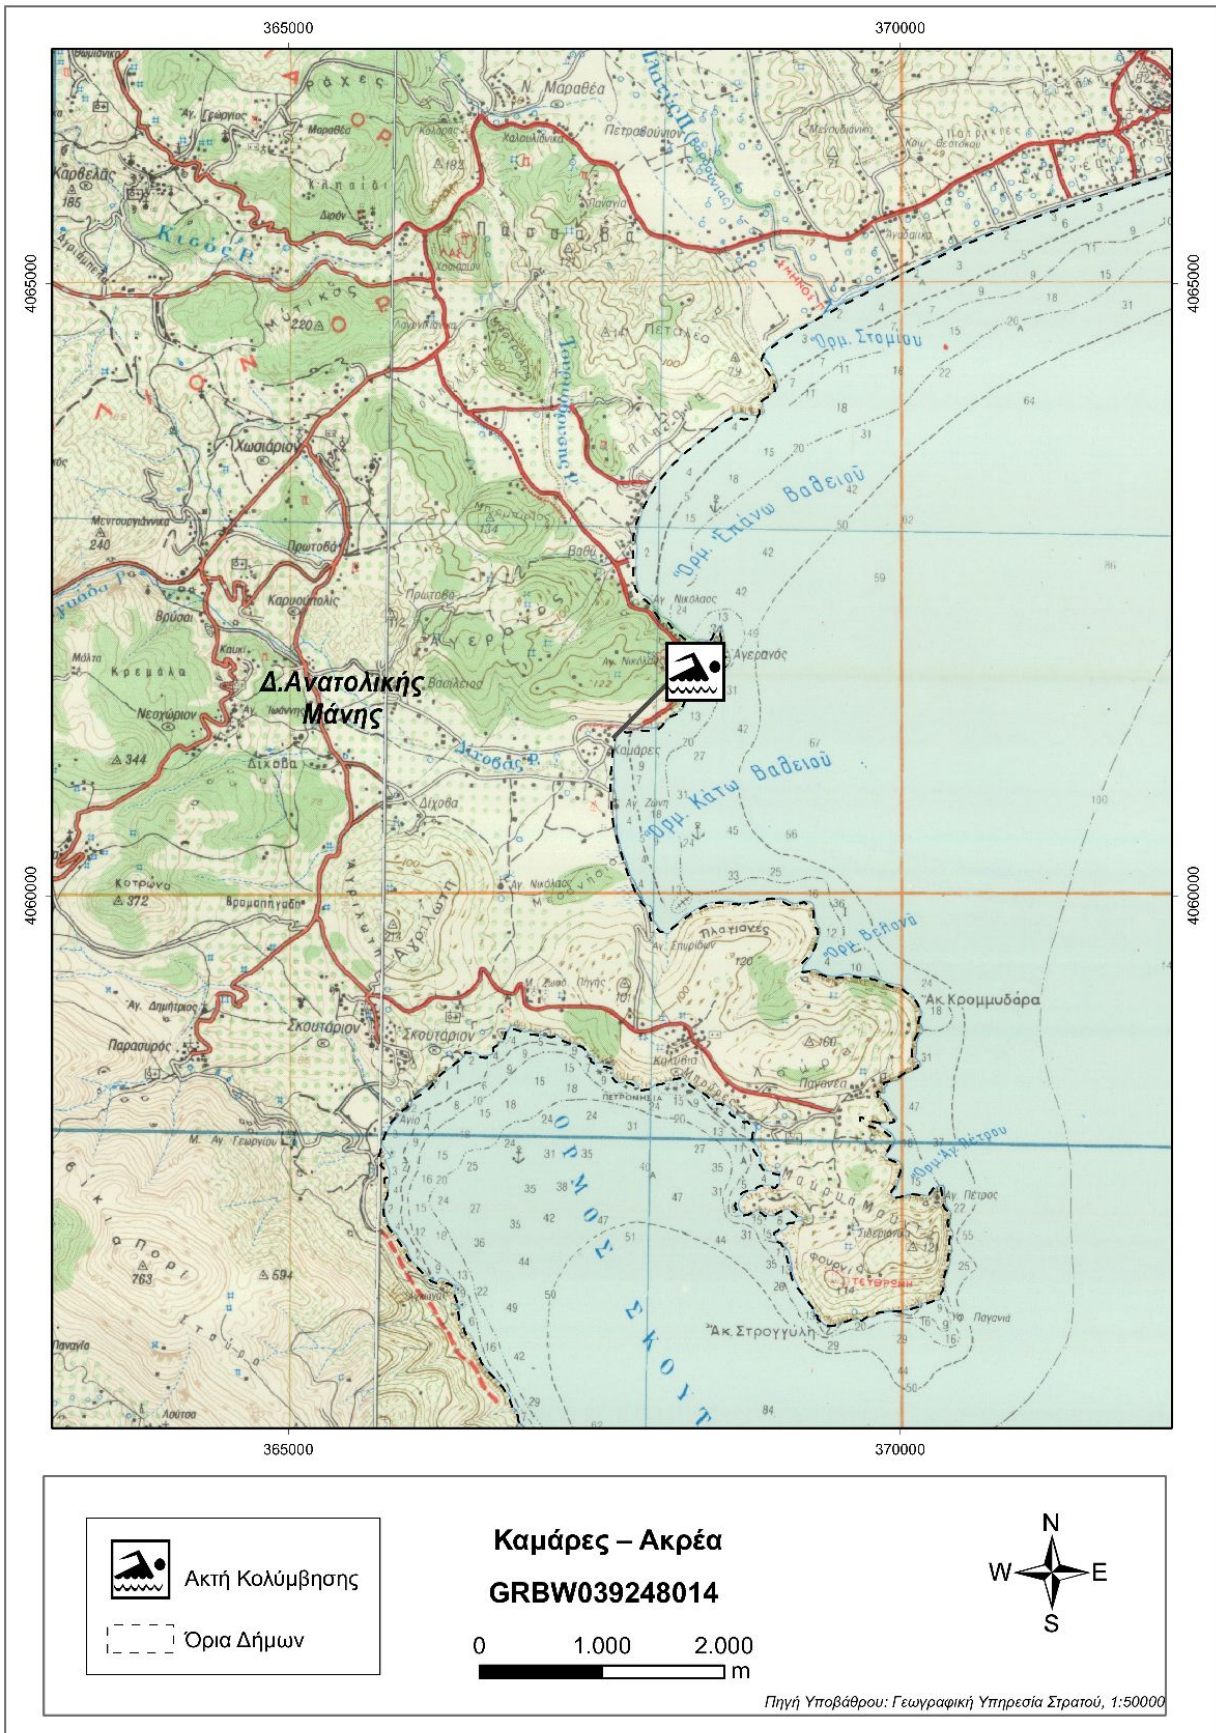
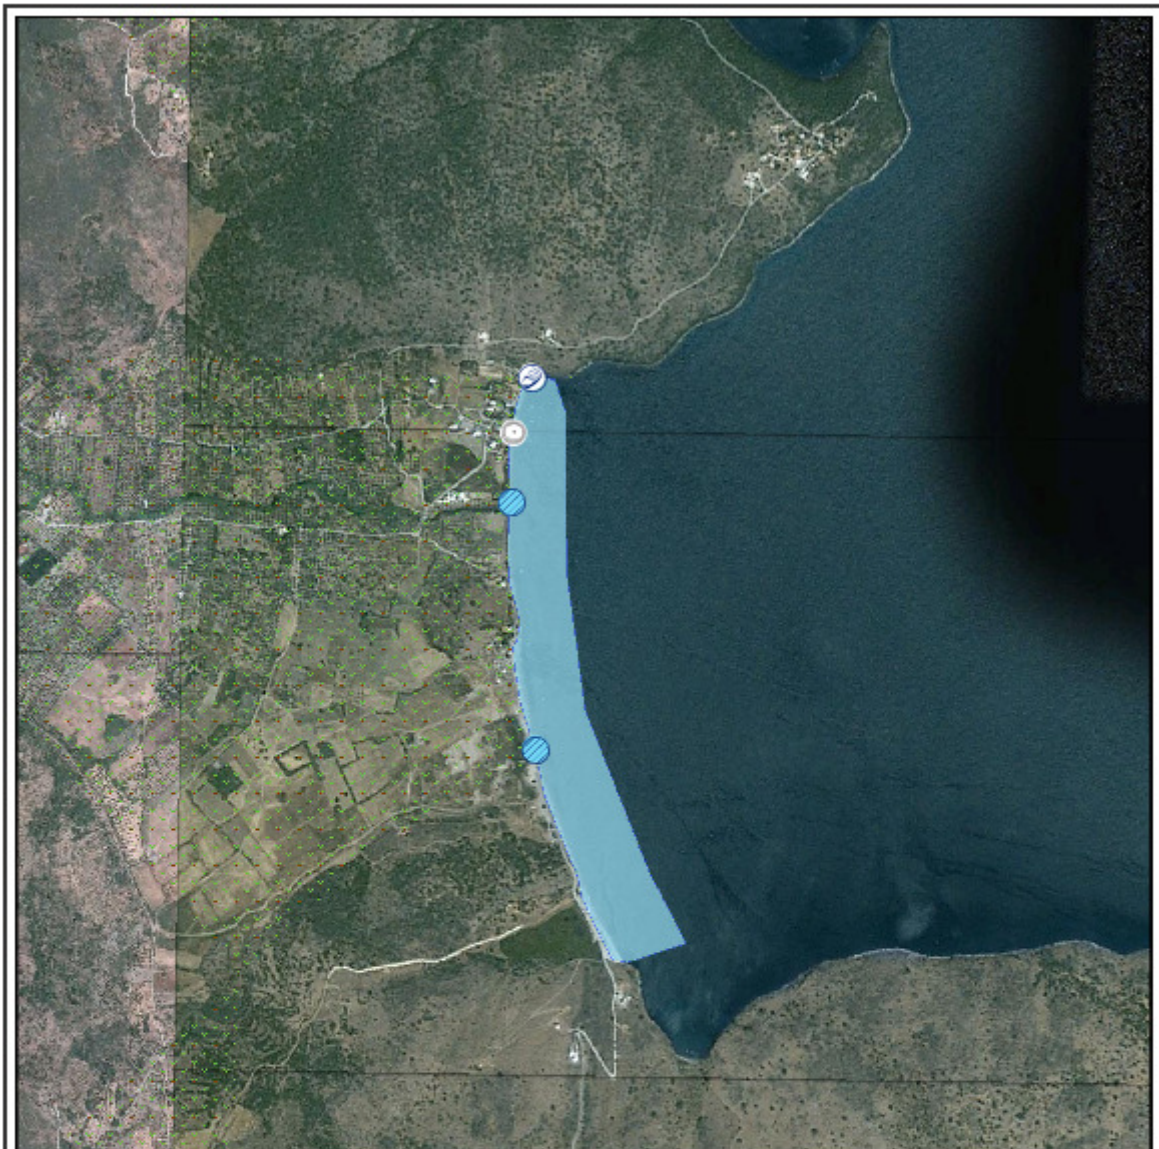
| <b>ΥΠΟΜΗΜΑ</b> | | | <b>Καμάρες - Ακρέα</b><br><b>GRBW039248014</b> | |
| <ul style="list-style-type: none"> <li> Σημείο δειγματοληψίας</li> <li> Ειφορή ποταμού/ράματος</li> <li> Ήθροισμαλέγριας</li> <li> Μαρίνα</li> <li> Αγκυροβόλο/ Πραβλήγα</li> <li> Αγκυροβόλημένα σκάφη</li> </ul> | <ul style="list-style-type: none"> <li> Εγκατάσταση Επεξεργασίας Λυμάτων (Ε.Ε.Λ.)</li> <li> Σημείο εκβολής αγωγού διάθεσης</li> <li> Χερσαίο τμήμα υπεραλάσθιμου αγωγού διάθεσης</li> <li> Αντλιοστάσιο</li> <li> Βομβηχανία - SEVESO</li> <li> Αγωγός</li> </ul> | <ul style="list-style-type: none"> <li> Χώρας Υγειονομικής Τοιχής Απορριμμάτων (ΧΥΤΑ)</li> <li> Χώρας Ανιχνεύσιμης Διάθεσης Απορριμμάτων (ΧΑΔΑ)</li> <li> Άλλο</li> <li> Οικιστική θύλακες μη καλυπτόμενοι από αποχετευτικό δίκτυο</li> <li> Αρδευόμενες Καλλιέργειες</li> </ul> | | <br> |
| Σημεία δειγματοληψίας:<br><b>Κωδικός</b><br>GRBW039248014101 | | | <b>ETRS 89</b><br>22.52    36.6901 | <b>ΕΓΣΑ 87</b><br>N 367626    E 4061222 |
