# ΤΑΥΤΟΤΗΤΑ ΥΔΑΤΩΝ ΚΟΛΥΜΒΗΣΗΣ

## Ανάλουκας

GRBW139313095

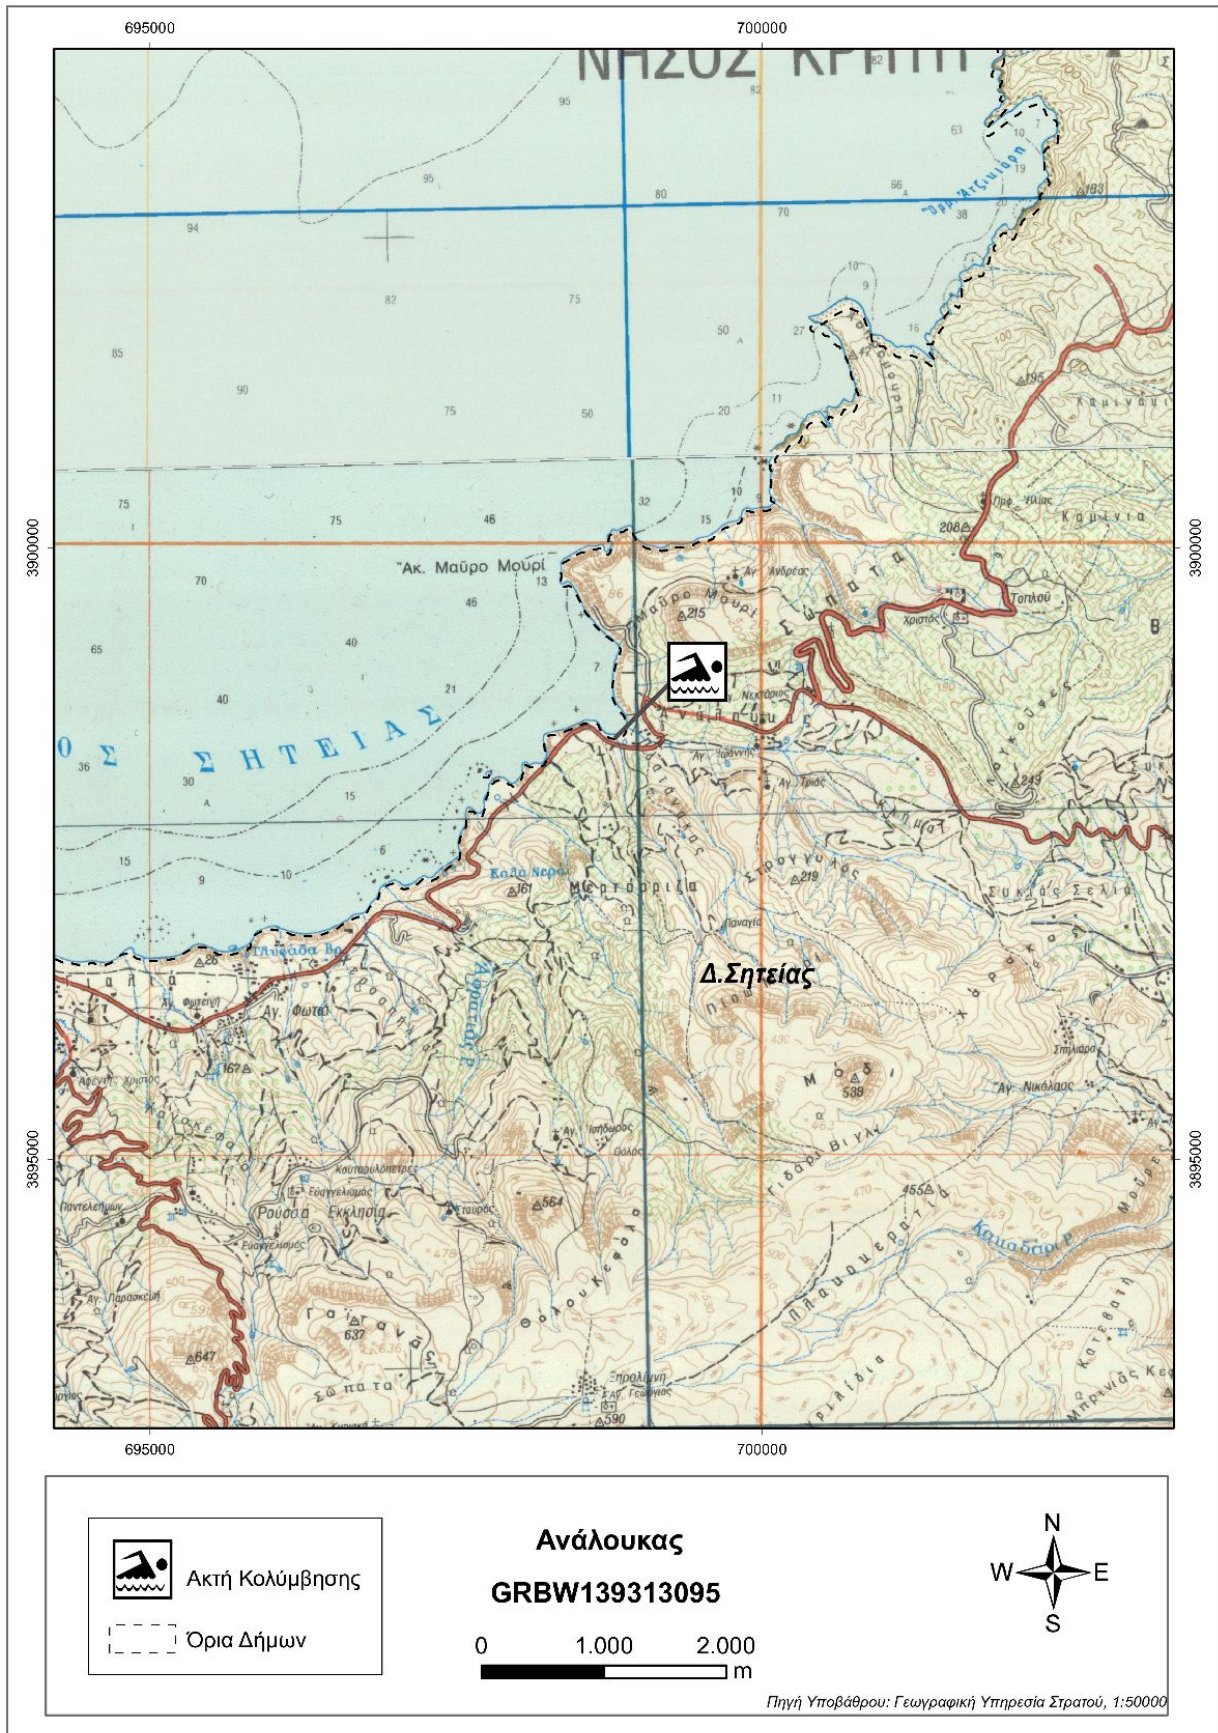
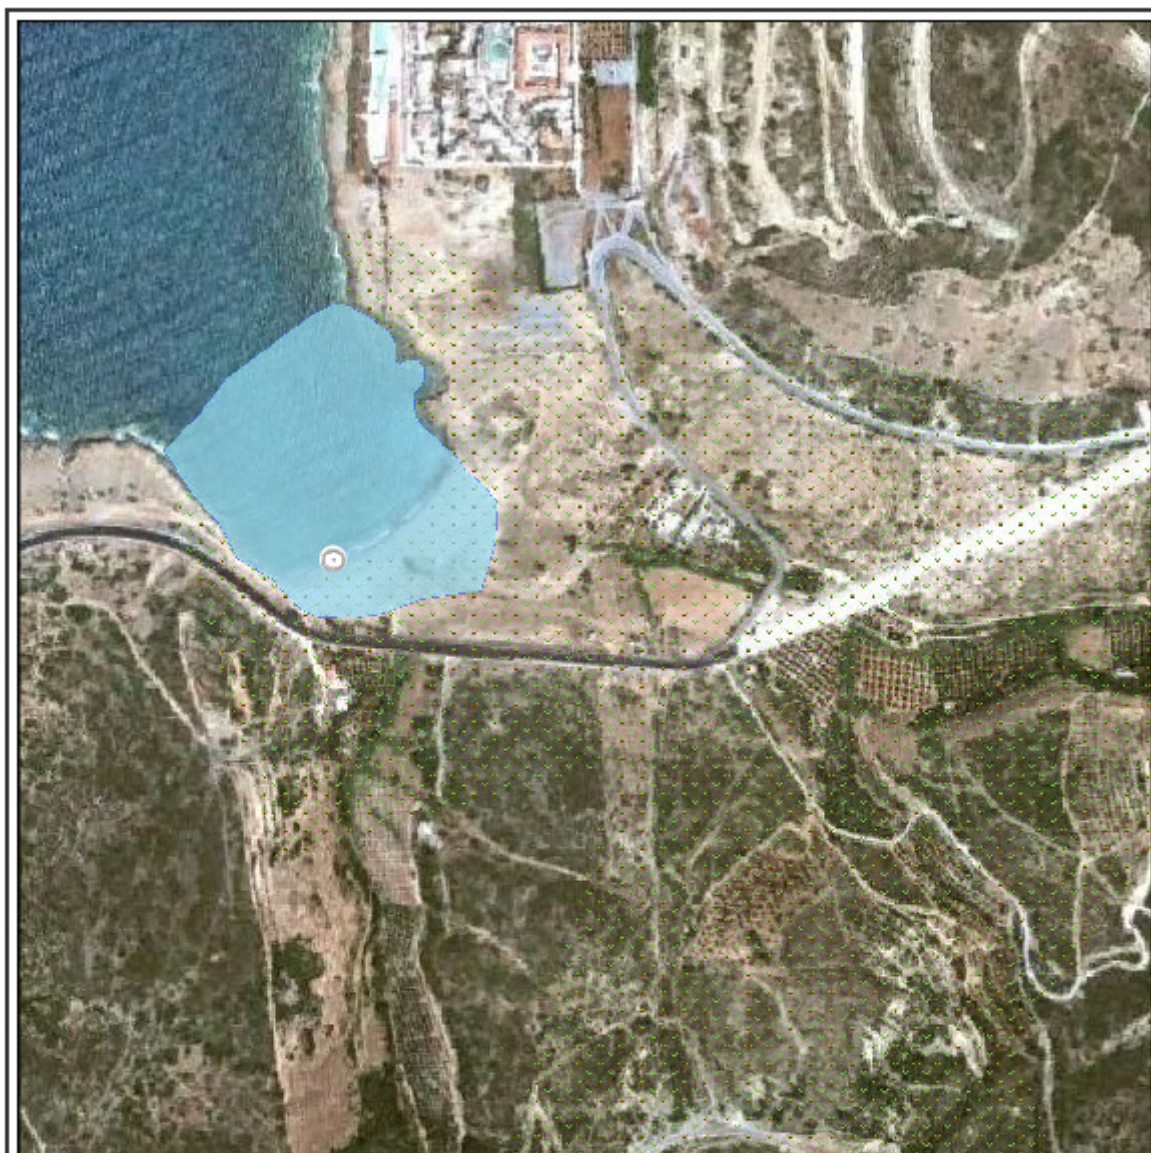
**Ανάλουκας**  
**GRBW139313095**

Σημεία δειγματοληψίας:

<b>Κωδικός</b>	<b>ETRS 89</b>	<b>ΕΓΣΑ 87</b>
GRBW139313095101	26.1856 35.2119	N 6 98791 E 3898442
