ΤΑΥΤΟΤΗΤΑ ΥΔΑΤΩΝ ΚΟΛΥΜΒΗΣΗΣ

Άγιος Ανδρέας

GRBW019255023

Δήμος Μεσσήνης

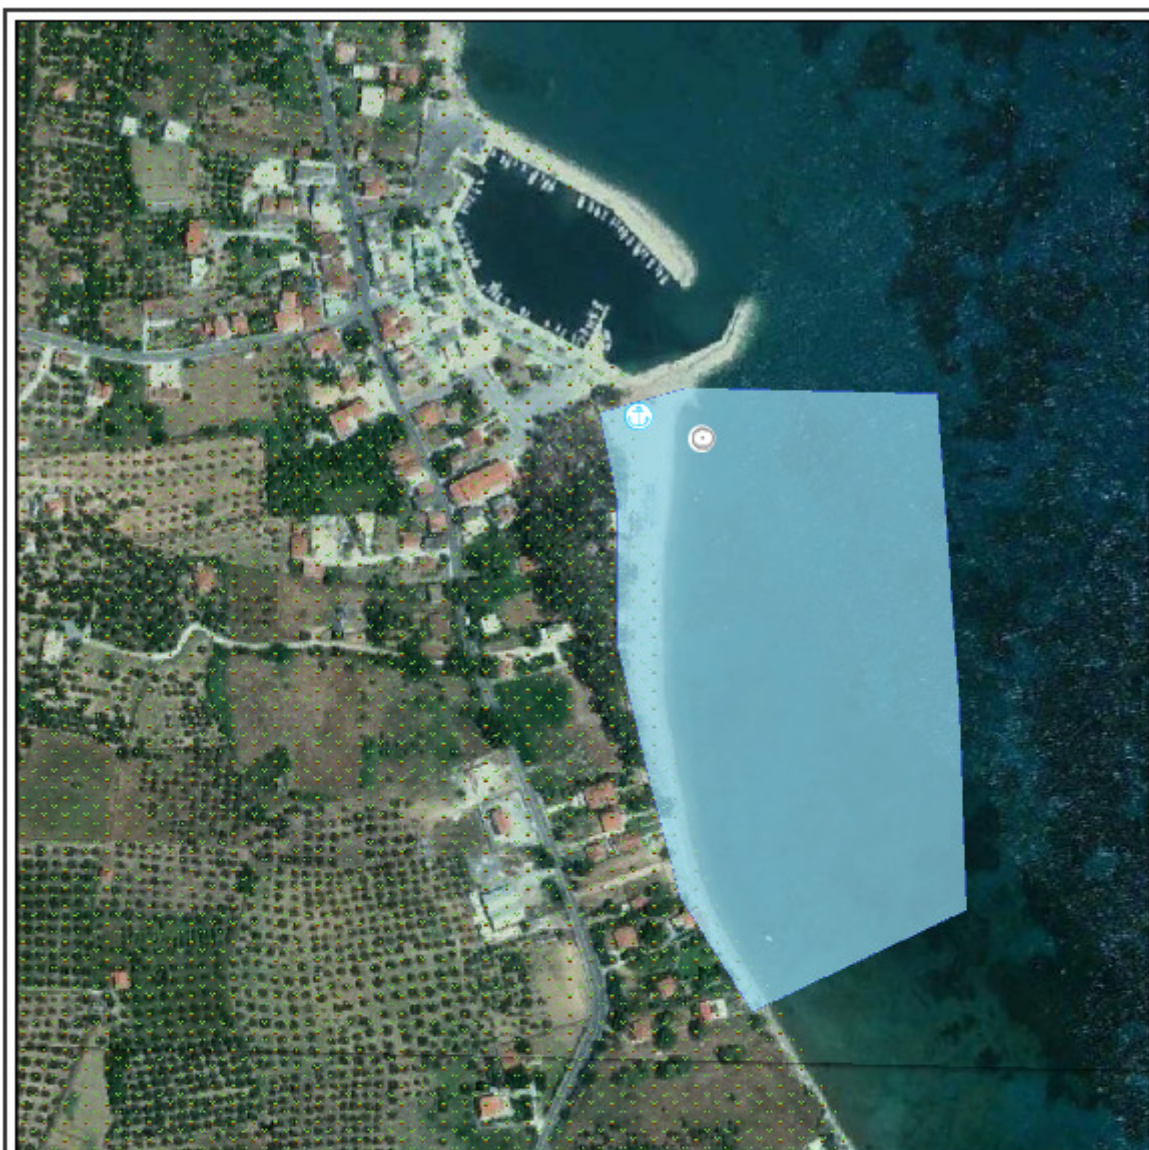
ΥΠΟΜΗΜΑ			Άγιος Ανδρέας GRBW019255023
<ul style="list-style-type: none"> Σημείο δειγματοληψίας Ειφορή ποταμού/ράματος Ήθριοκαλιέργεια Μαρίνα Αγκυροβόλο/ Πραβλήγα Αγκυροβόλημένα σκάφη 	<ul style="list-style-type: none"> Εγκατάσταση Επιβραβωμένης Λυμάτων (Ε.Ε.Λ.) Σημείο εκβολής αγωγού δόμησης Χρυσά τμήμα υπεραλάσσιου αγωγού δόμησης Αντλιοστάσιο Βομηχανία - SEVESO Αγωγός 	<ul style="list-style-type: none"> Χώρας Υγειονομικής Τοπικής Απορριμμάτων (ΧΥΤΑ) Χώρας Ανιξιέγκκτης Διάθεσης Απορριμμάτων (ΧΑΔΑ) Άλλο Οικιστική θύλακες μη καλυπτόμενοι από αποχευτικό δίκτυο Αρδευόμενες Καλλιέργειες 	
Σημεία δειγματοληψίας: Κωδικός GRBW019255023101			ETRS 89 21.9231 36.8628
			ΕΓΣΑ 87 N 314708 E 4081380
