# ΤΑΥΤΟΤΗΤΑ ΥΔΑΤΩΝ ΚΟΛΥΜΒΗΣΗΣ

## Καστέλλι Κισσάμου Ανατολικά

GRBW139322066

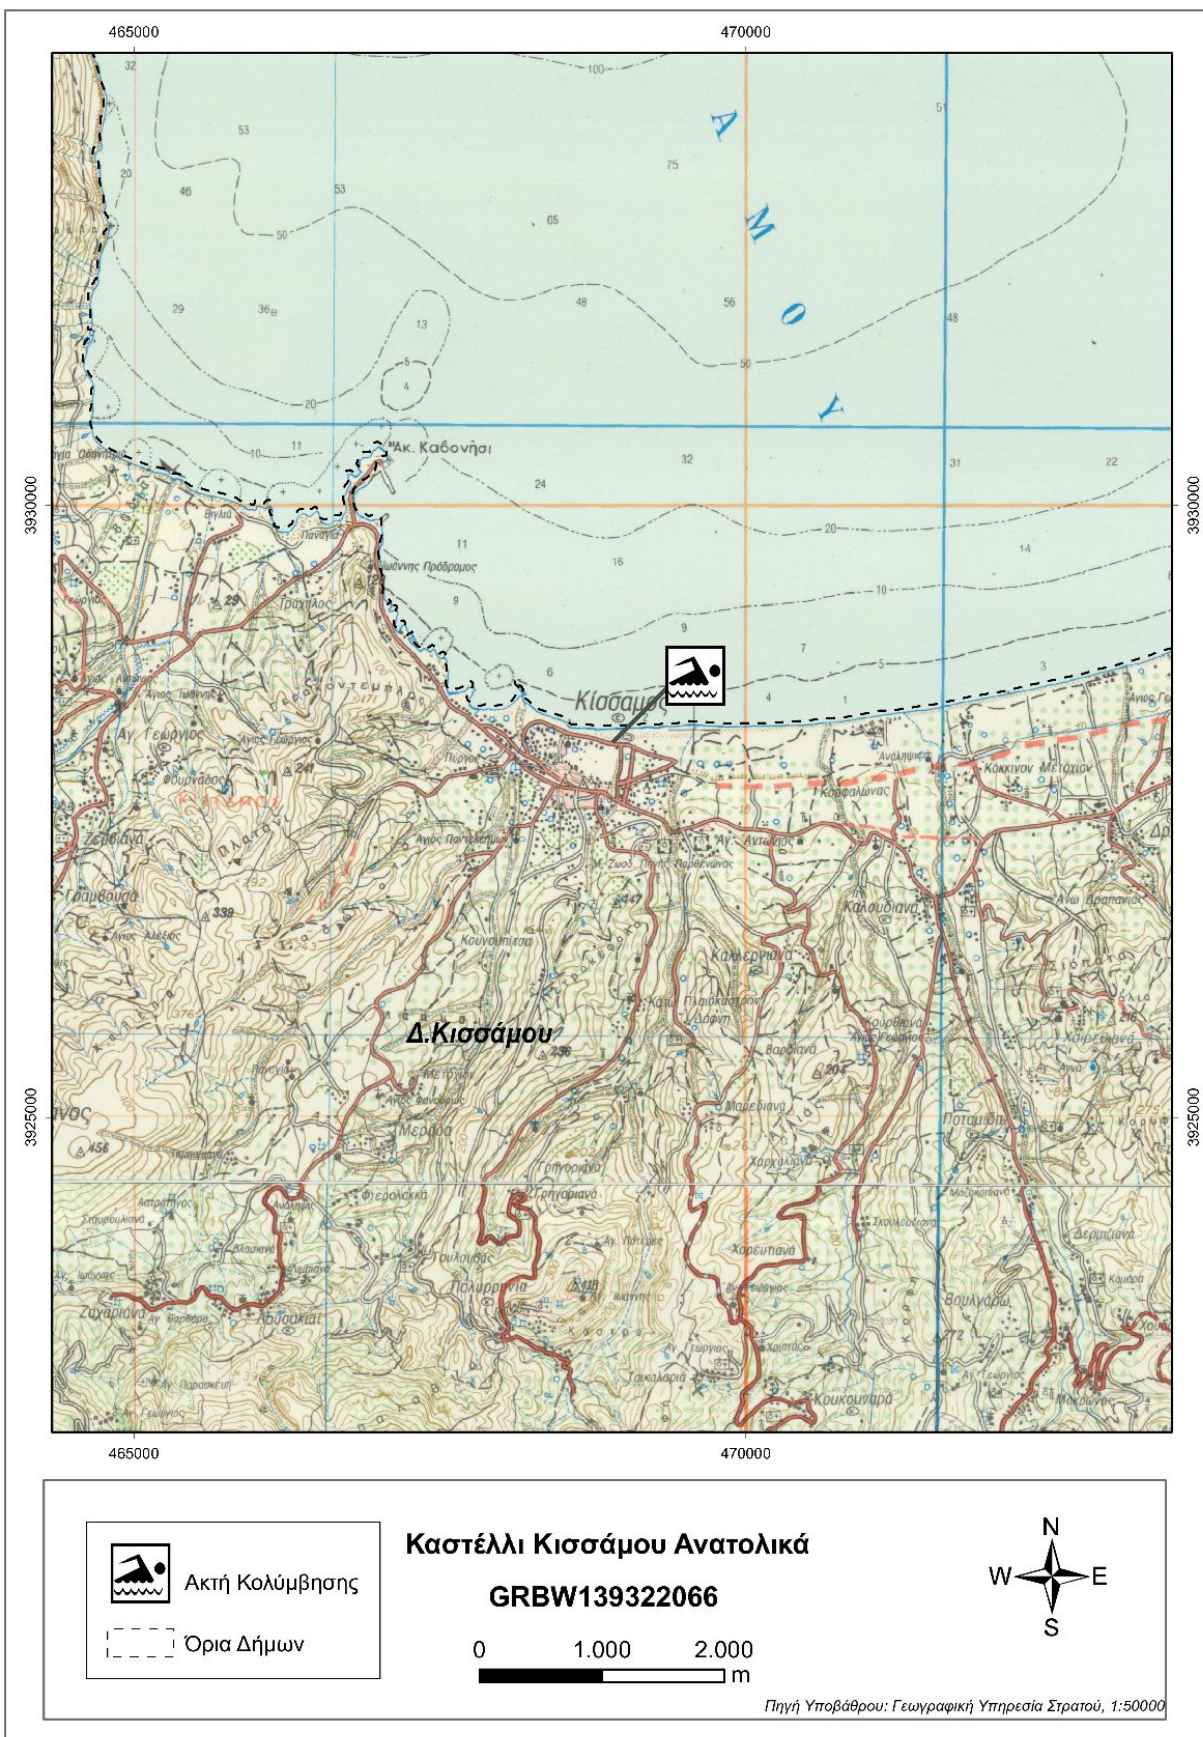
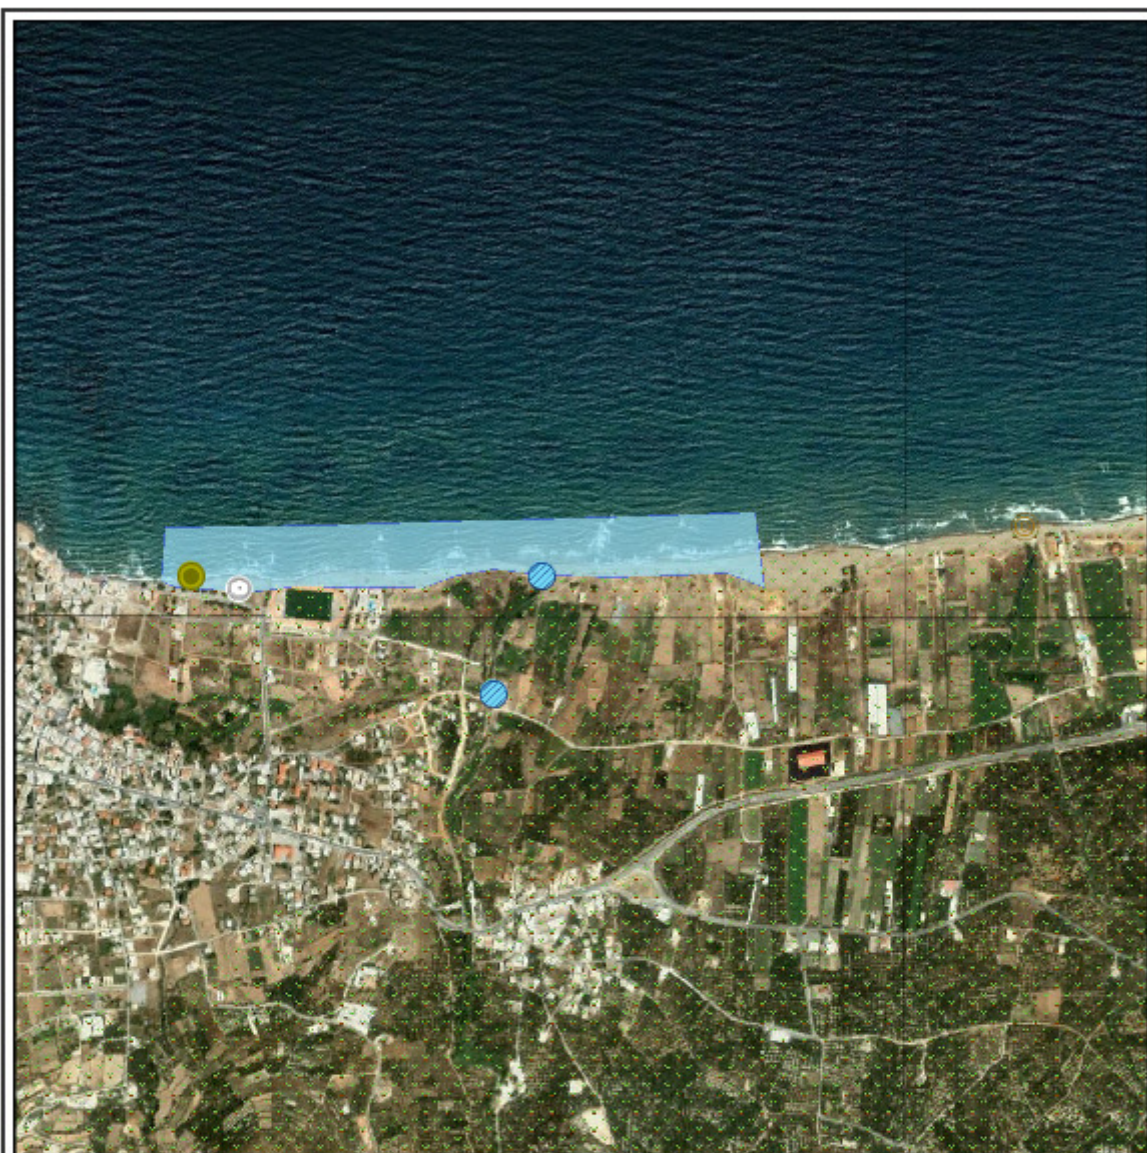
# Καστέλλι Κισσάμου Ανατολικά

Σημεία δειγματοληψίας:

<b>Κωδικός</b>	<b>ETRS 89</b>	<b>ΕΓΣΑ 87</b>
GRBW139322066101	23.6589 35.498	N 468914 E 3928036
