# ΤΑΥΤΟΤΗΤΑ ΥΔΑΤΩΝ ΚΟΛΥΜΒΗΣΗΣ

**Καραθώνας**

GRBW039236076

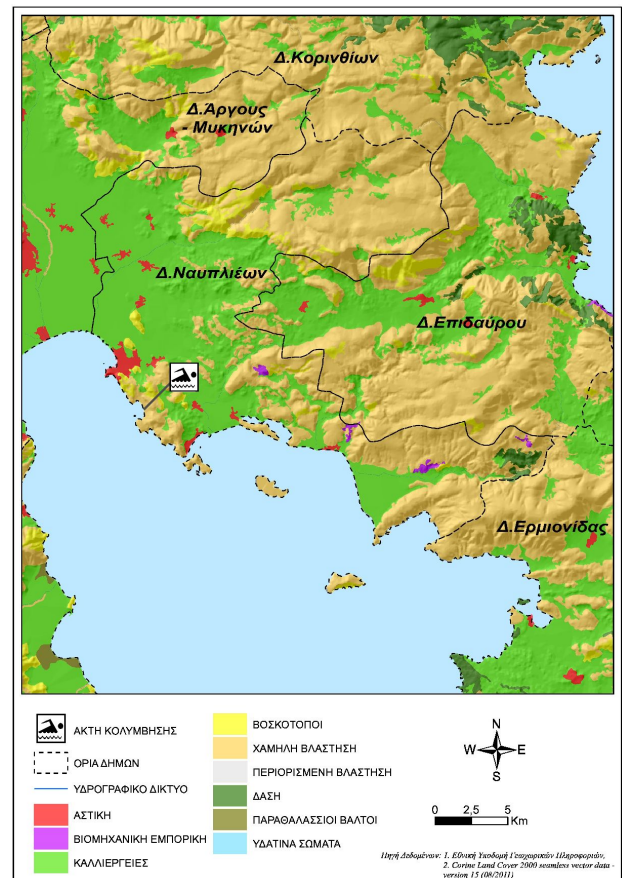
Στην ευρύτερη περιοχή της ακτής κυριαρχούν οι περιοχές με

χαμηλή βλάστηση και οι βοσκότοποι, ενώ υπάρχουν καλλιεργήσιμες εκτάσεις και περιοχές με αστική χρήση.

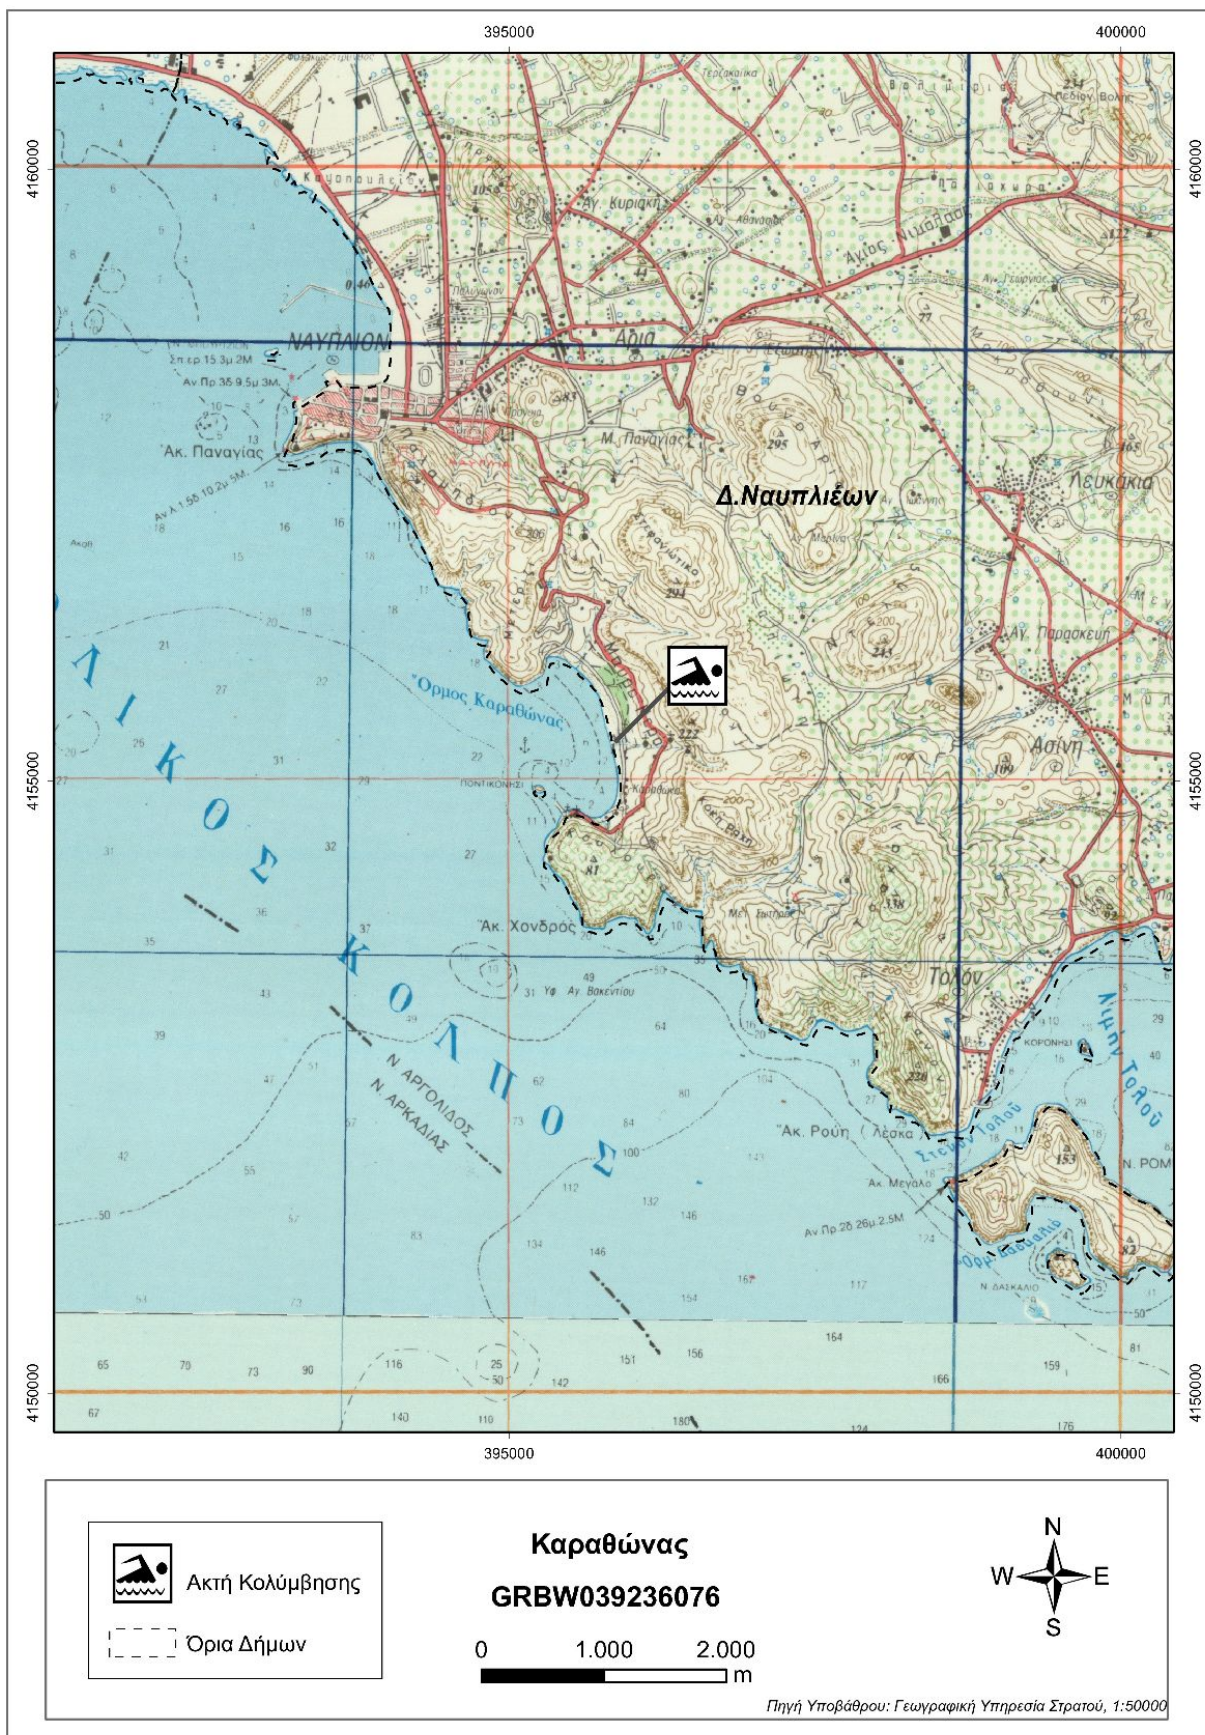
**Καραθώνας**

Ακτή Κολύμβησης

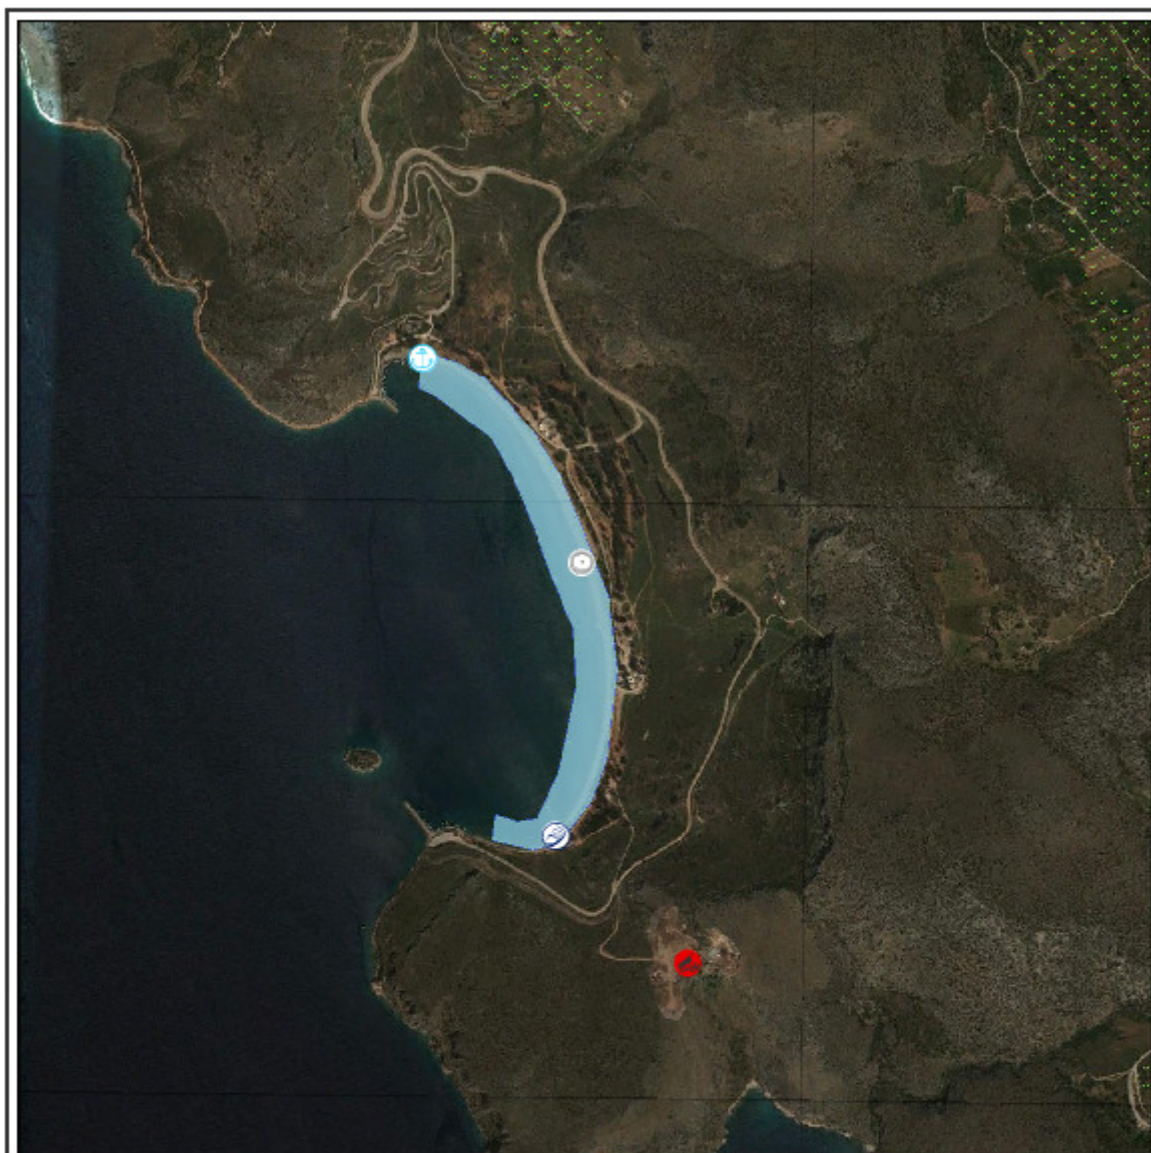
**Καραθώνας**  
**GRBW039236076**

Σημεία δειγματοληψίας:

<b>Κωδικός</b>	<b>ETRS 89</b>	<b>ΕΓΣΑ 87</b>
GRBW039236076101	22.8224 37.5425	N 395819 E 4 155417
