ΥΠΟΥΡΓΕΙΟ
ΠΕΡΙΒΑΛΛΟΝΤΟΣ
& ΕΝΕΡΓΕΙΑΣ

ΤΑΥΤΟΤΗΤΑ ΥΔΑΤΩΝ ΚΟΛΥΜΒΗΣΗΣ

Καλύβες

GRBW139319040

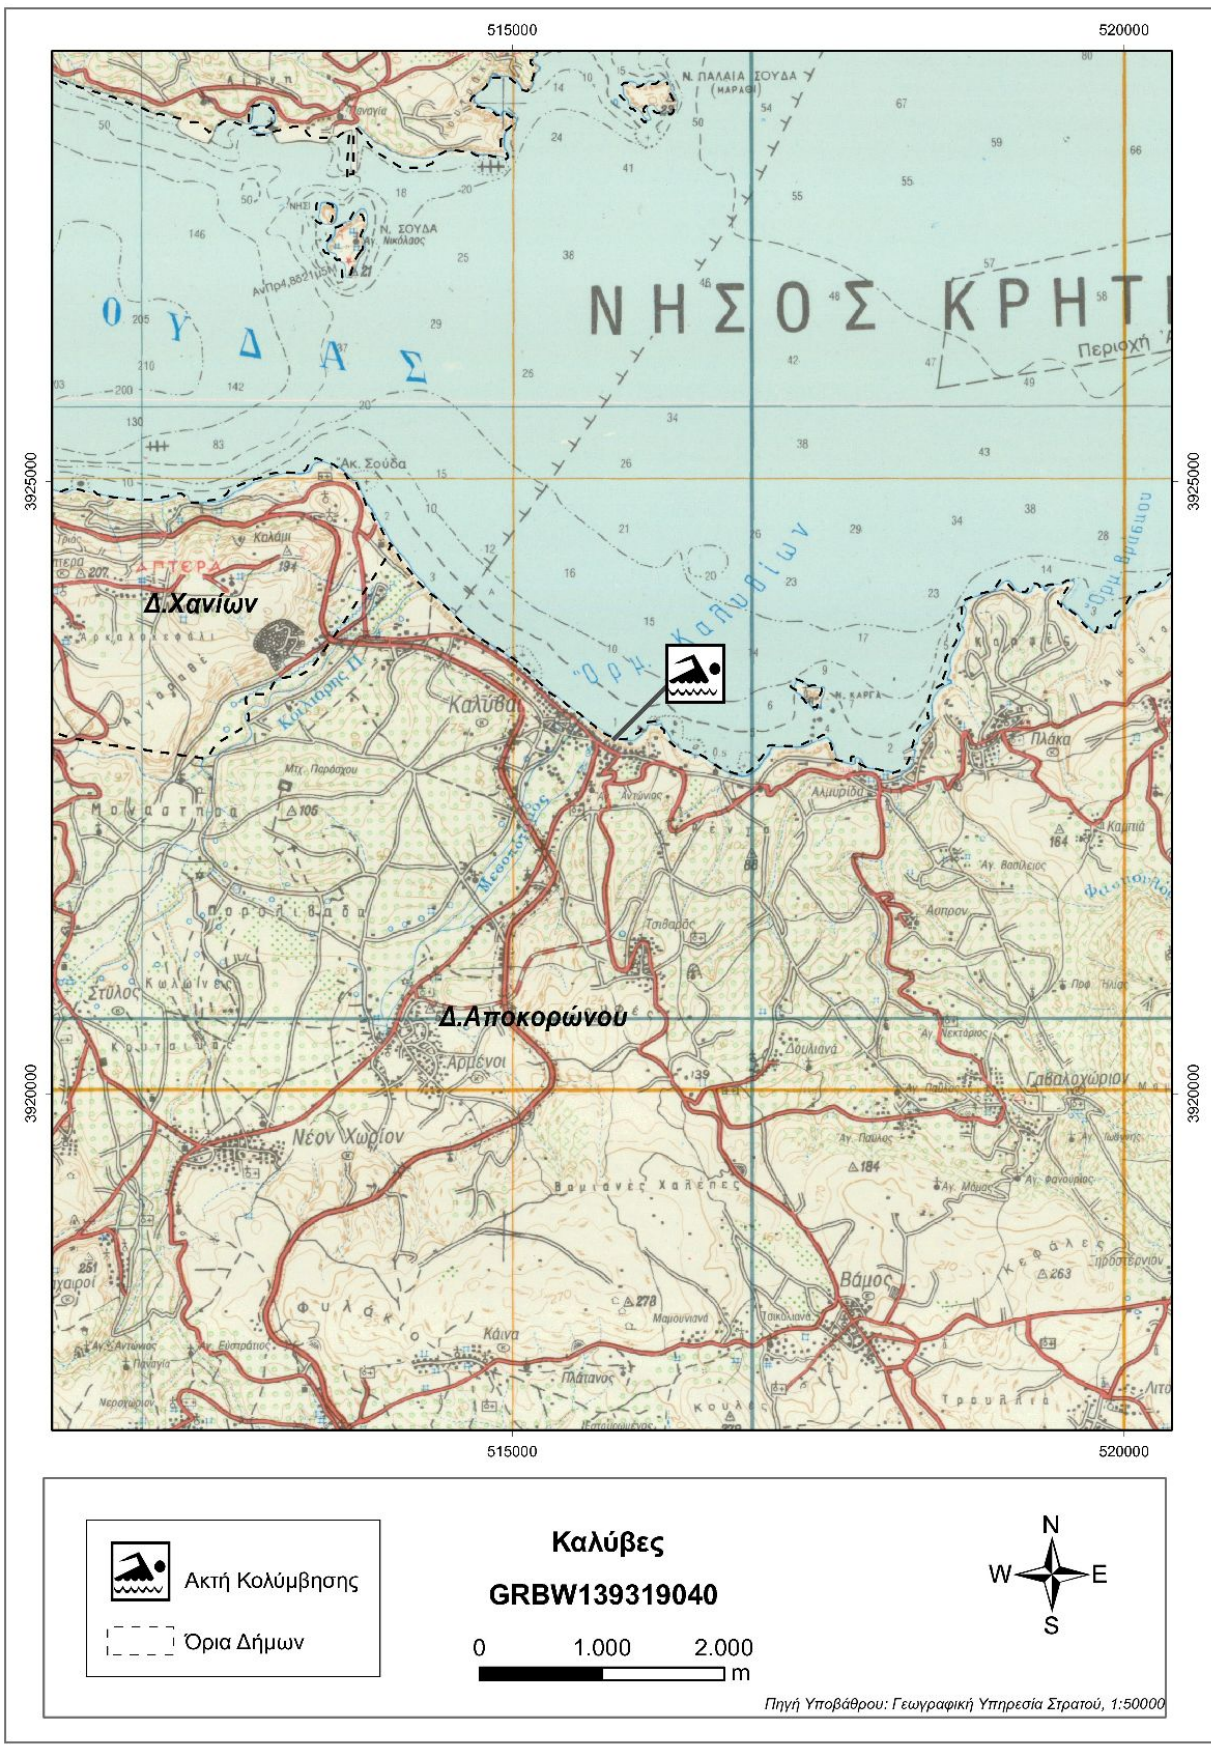
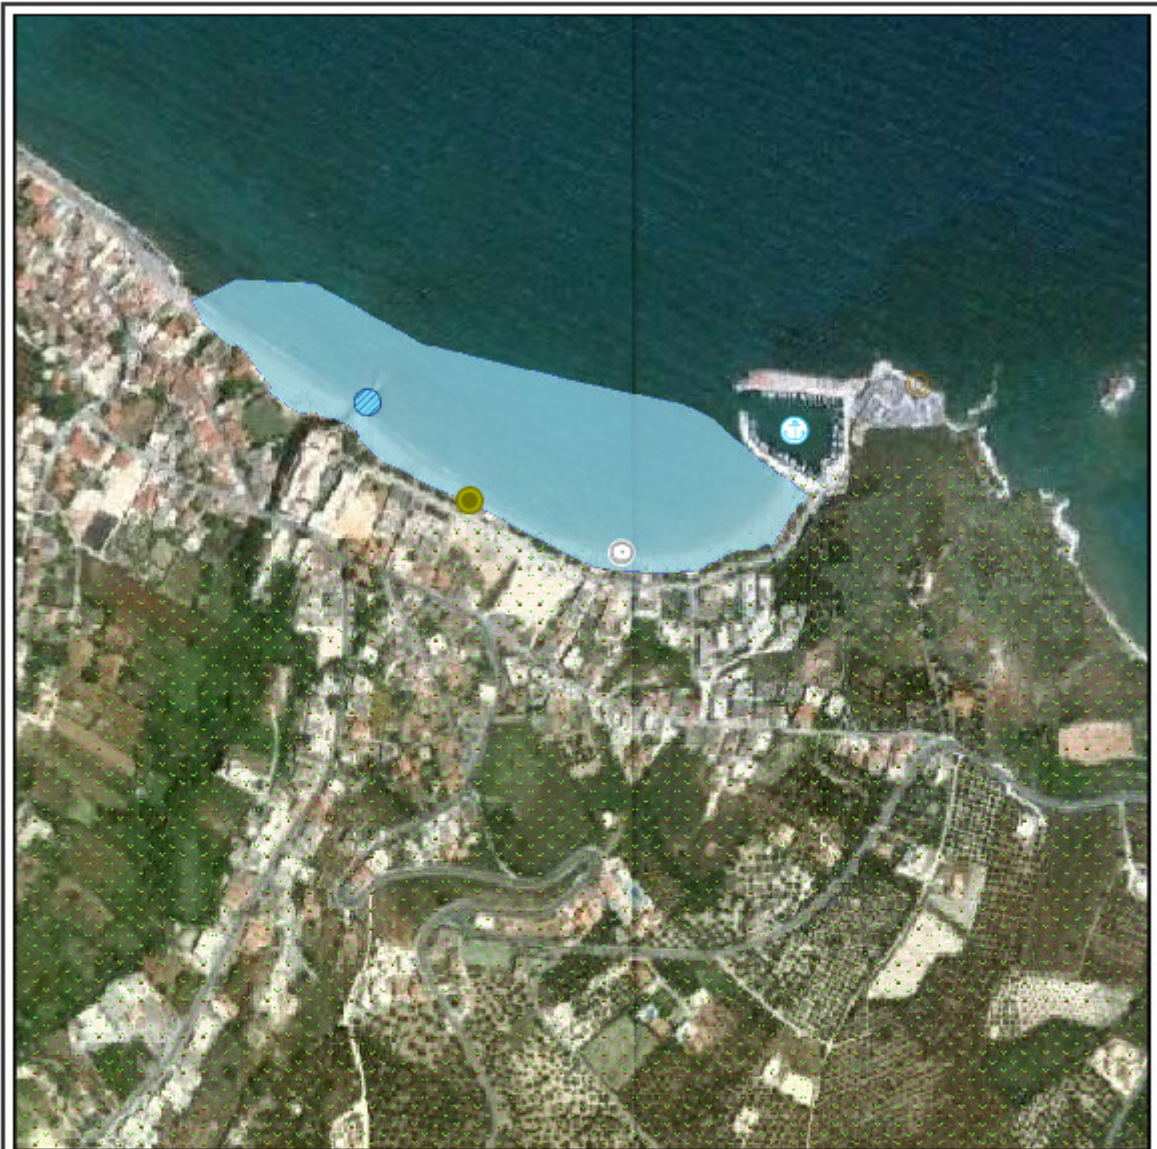
Καλύβες
GRBW139319040

Σημεία δειγματοληψίας:

Κωδικός	ETRS 89	ΕΓΣΑ 87
GRBW139319040101	24.177 35.4516	N 5 15913 E 3922851
