ΥΠΟΥΡΓΕΙΟ
ΠΕΡΙΒΑΛΛΟΝΤΟΣ
& ΕΝΕΡΓΕΙΑΣ

ΤΑΥΤΟΤΗΤΑ ΥΔΑΤΩΝ ΚΟΛΥΜΒΗΣΗΣ

Πολεμάρχα

GRBW039234028

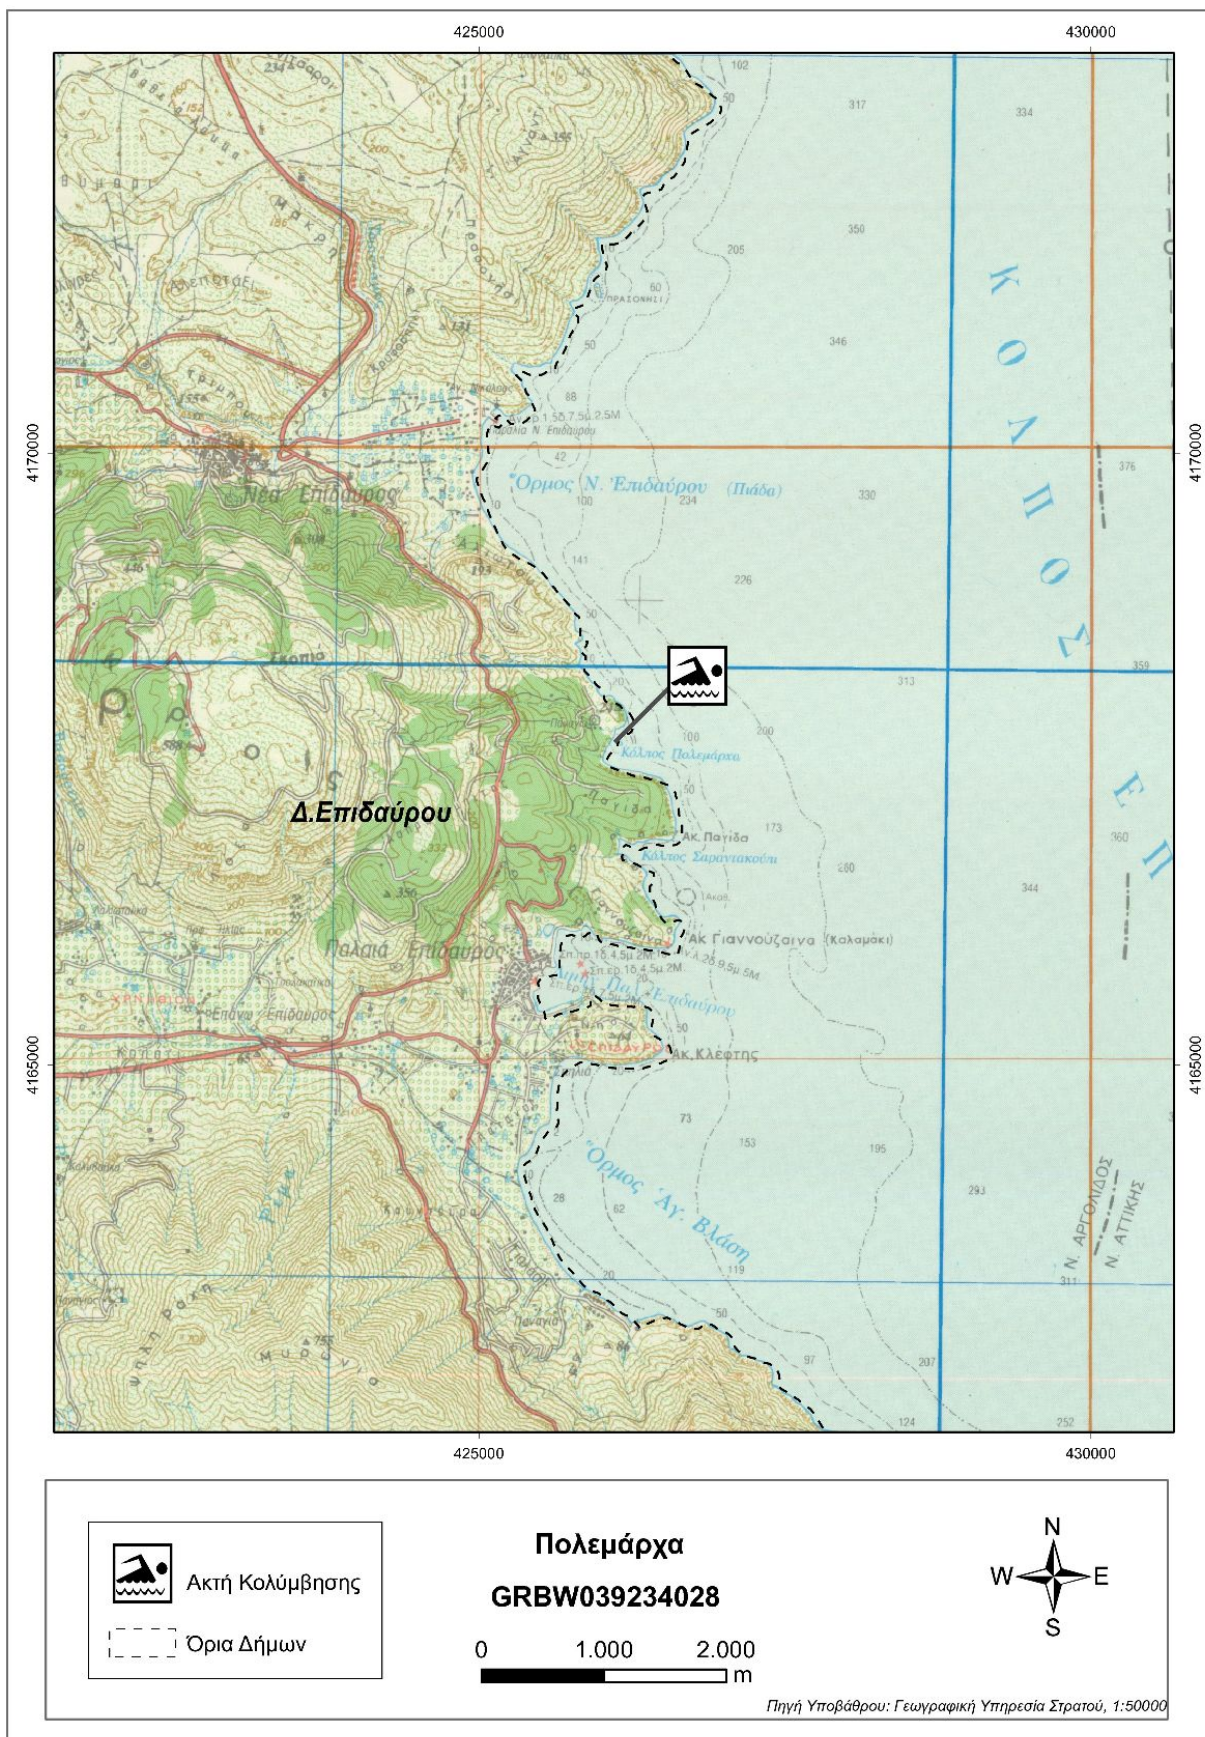
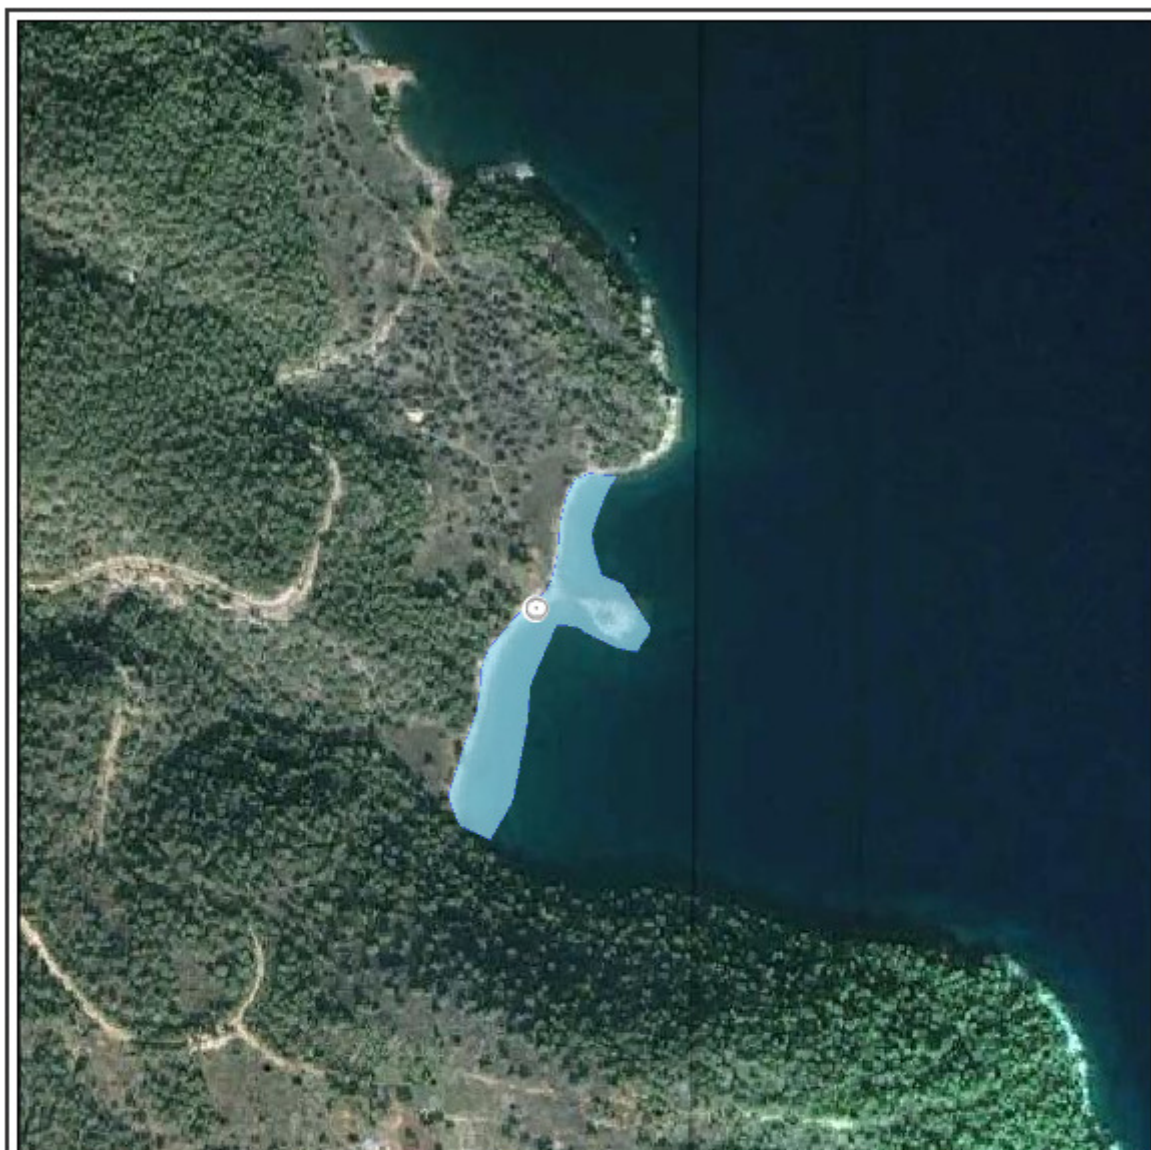
Πολεμάρχα
G RBW039234028

Σημεία δειγματοληψίας:

Κωδικός	ETRS 89	ΕΓΣΑ 87
GRBW039234028101	23.1639 37.6555	N 426100 E 4167634
