ΥΠΟΥΡΓΕΙΟ
ΠΕΡΙΒΑΛΛΟΝΤΟΣ
& ΕΝΕΡΓΕΙΑΣ

ΤΑΥΤΟΤΗΤΑ ΥΔΑΤΩΝ ΚΟΛΥΜΒΗΣΗΣ

Κανταρέ

GRBW029243098

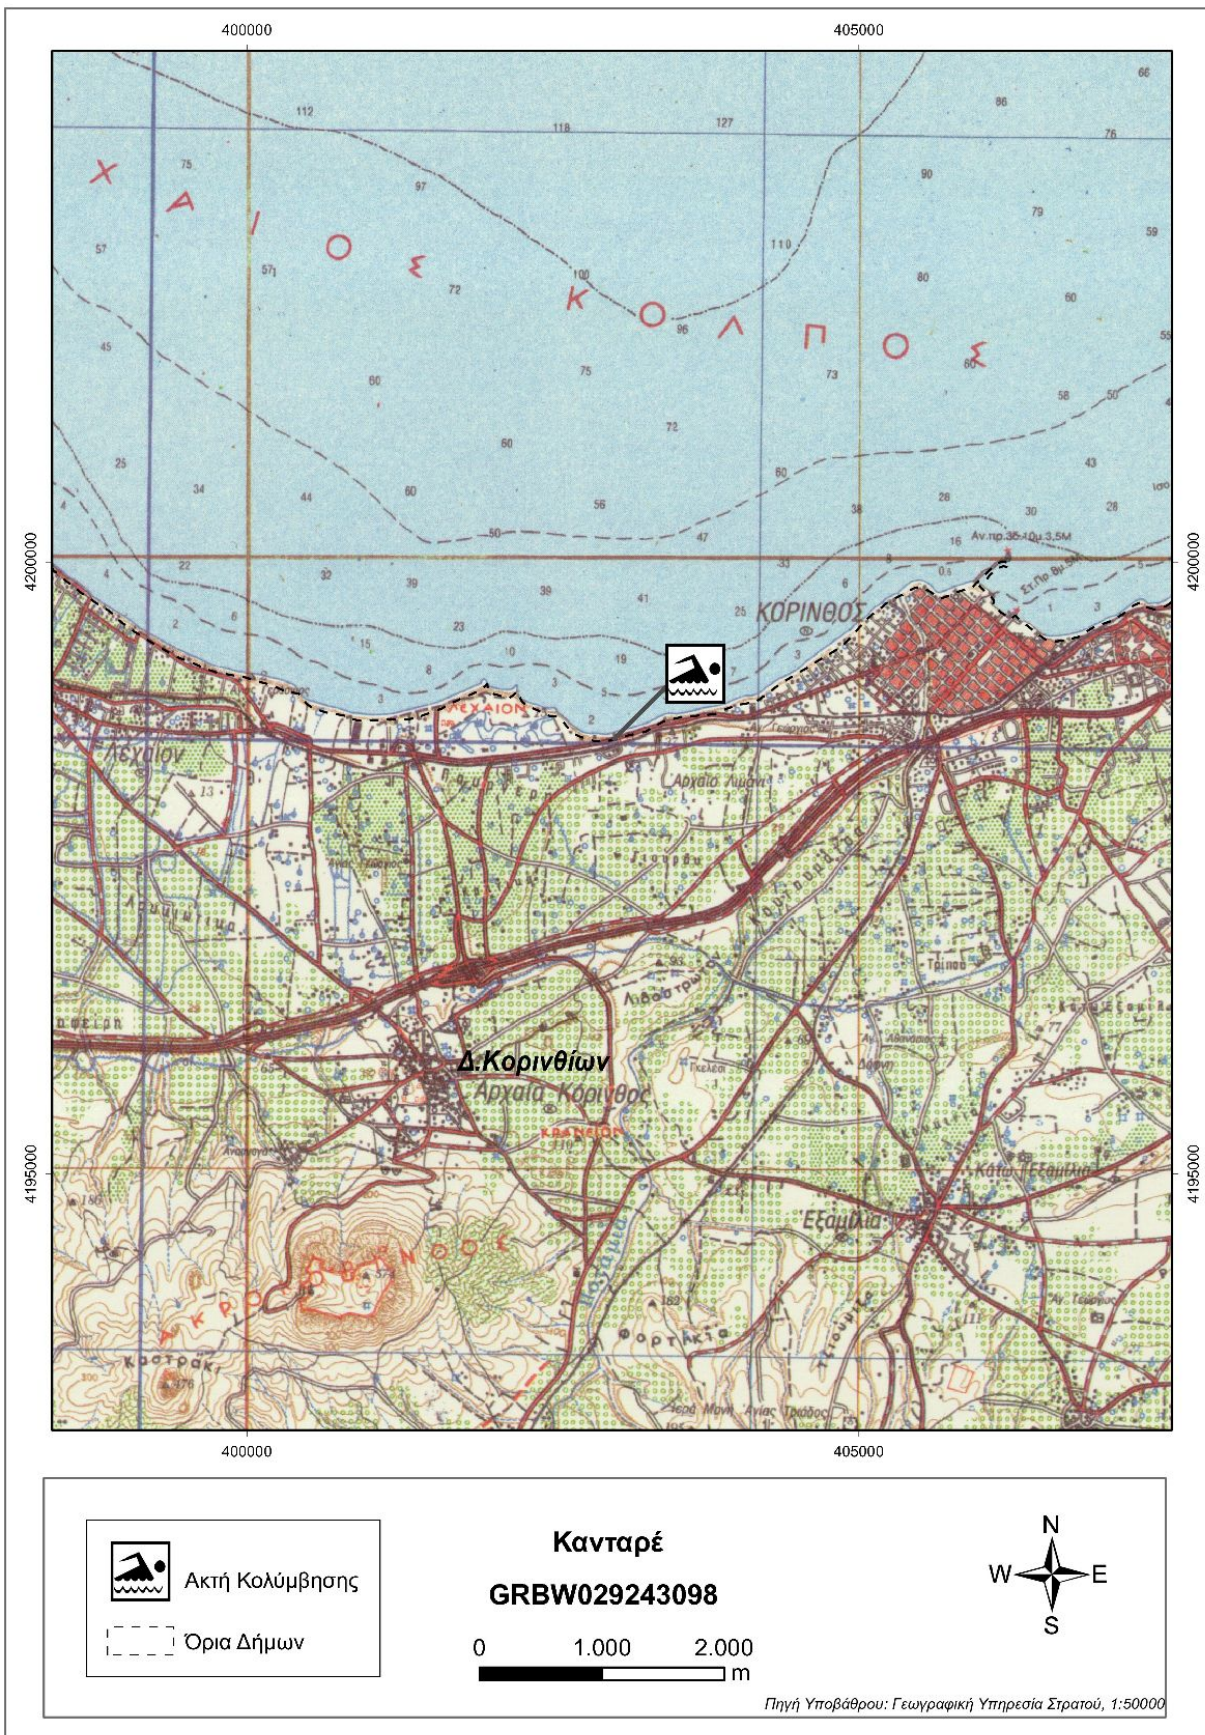
Σημεία δειγματοληψίας:

Κωδικός
GRBW029243098101

Κανταρέ
GRBW029243098

ΕΤΡΣ 89
22.8977 37.9321

ΕΓΣΑ 87
N 402980 E 4198566
