ΤΑΥΤΟΤΗΤΑ ΥΔΑΤΩΝ ΚΟΛΥΜΒΗΣΗΣ

Καλάμια

ΚΩΔΙΚΟΣ ΤΑΥΤΟΤΗΤΑΣ:

GRBW029243099

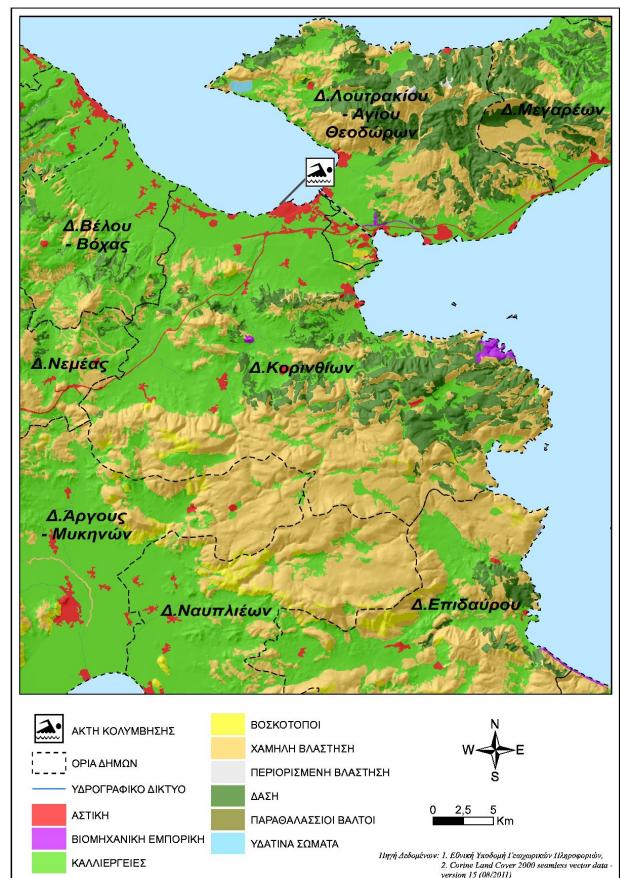
Χρήσεις γης ευρύτερης περιοχής

Το μεγαλύτερο μέρος της ευρύτερης λεκάνης απορροής της ακτής καλύπτεται από ετερογενείς αγροτικές εκτάσεις και συμπλέγματα καλλιεργειών. Σε μικρότερο βαθμό στην ευρύτερη περιοχή παρατηρούνται αστικές περιοχές.

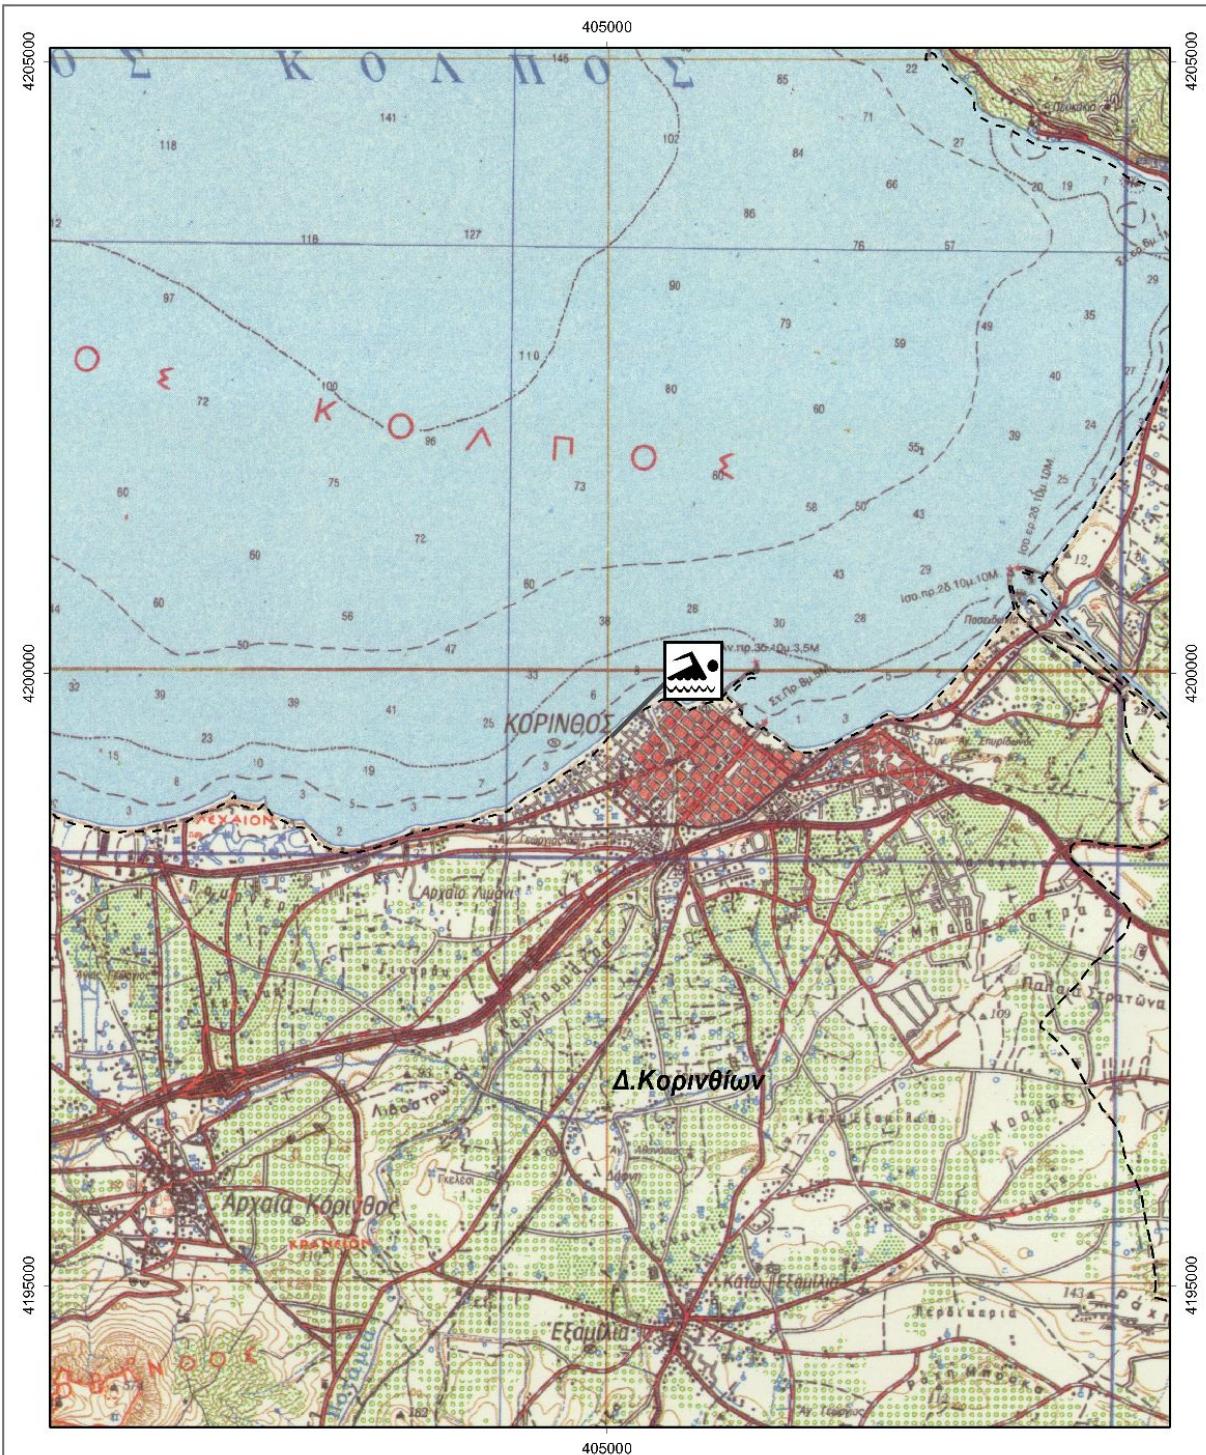
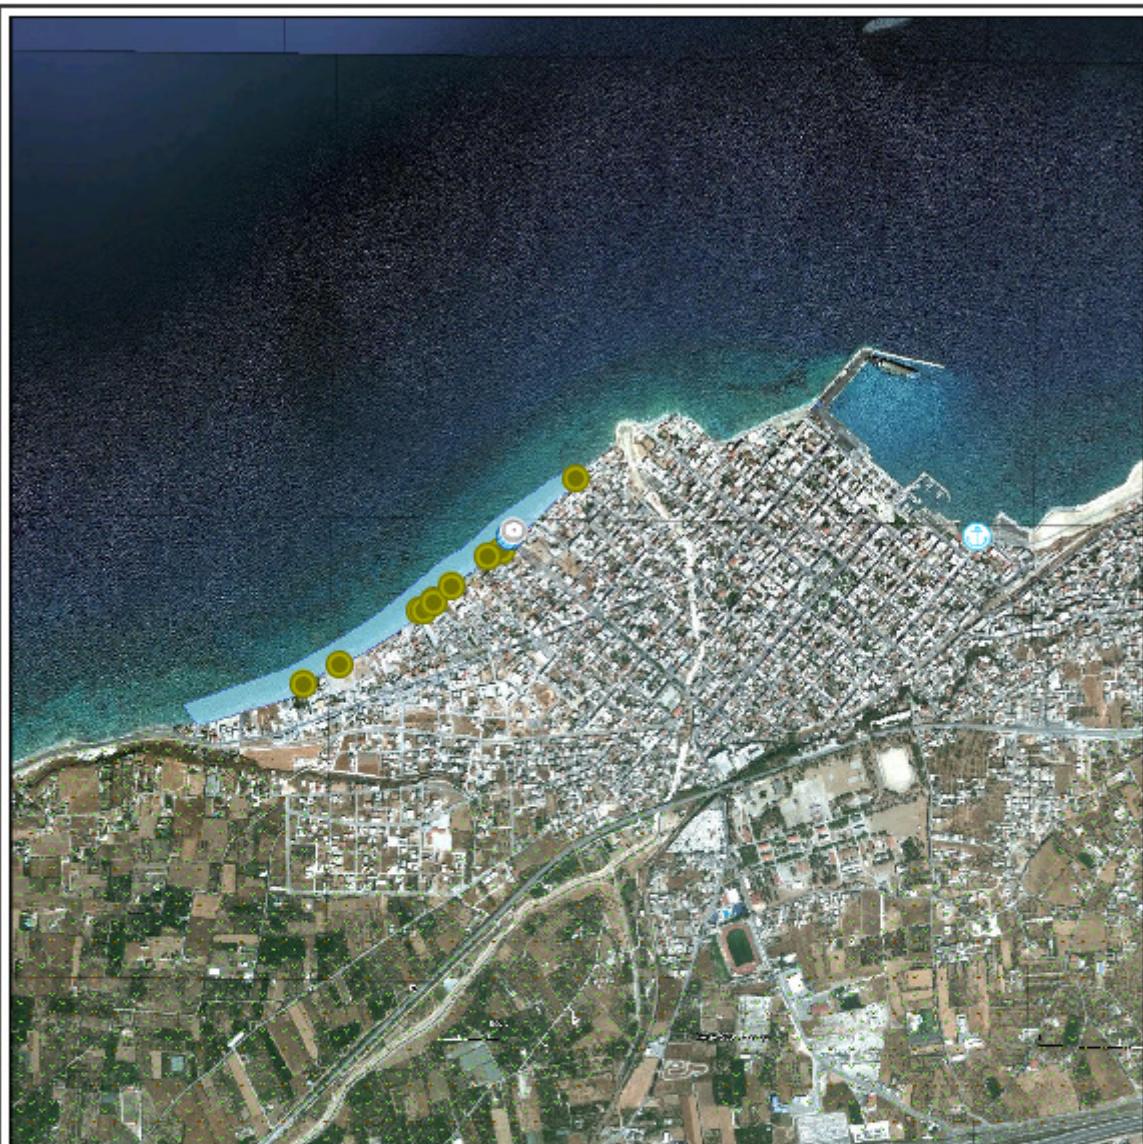
Καλάμια

Σημεία διεγυμπτόληψης:

GRBW029243099101
