# ΤΑΥΤΟΤΗΤΑ ΥΔΑΤΩΝ ΚΟΛΥΜΒΗΣΗΣ

**Ελιά**

**ΚΩΔΙΚΟΣ ΤΑΥΤΟΤΗΤΑΣ:**

GRBW039251063

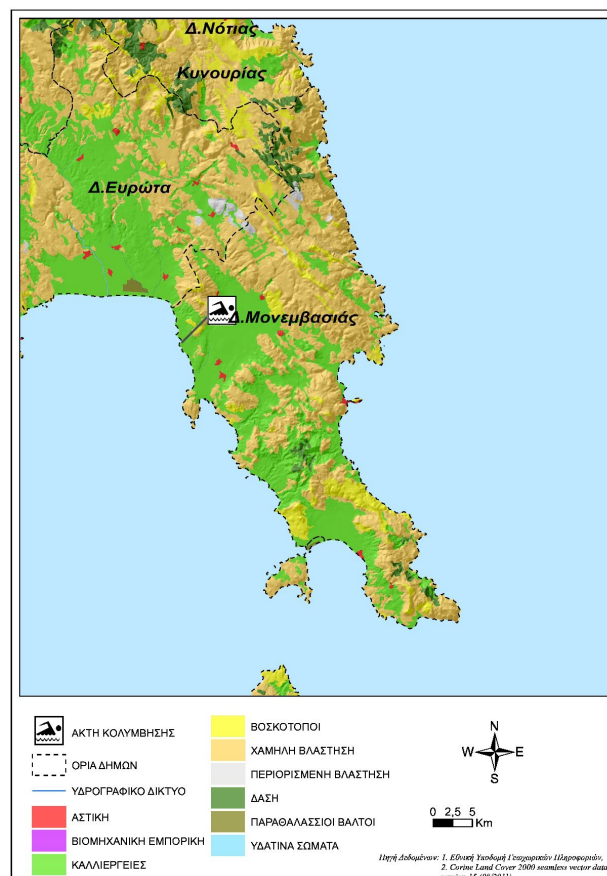
## Χρήσεις γης ευρύτερης περιοχής

Στην ευρύτερη περιοχή της ακτής κυριαρχούν οι εκτάσεις με καλλιέργειες και χαμηλή βλάστηση.

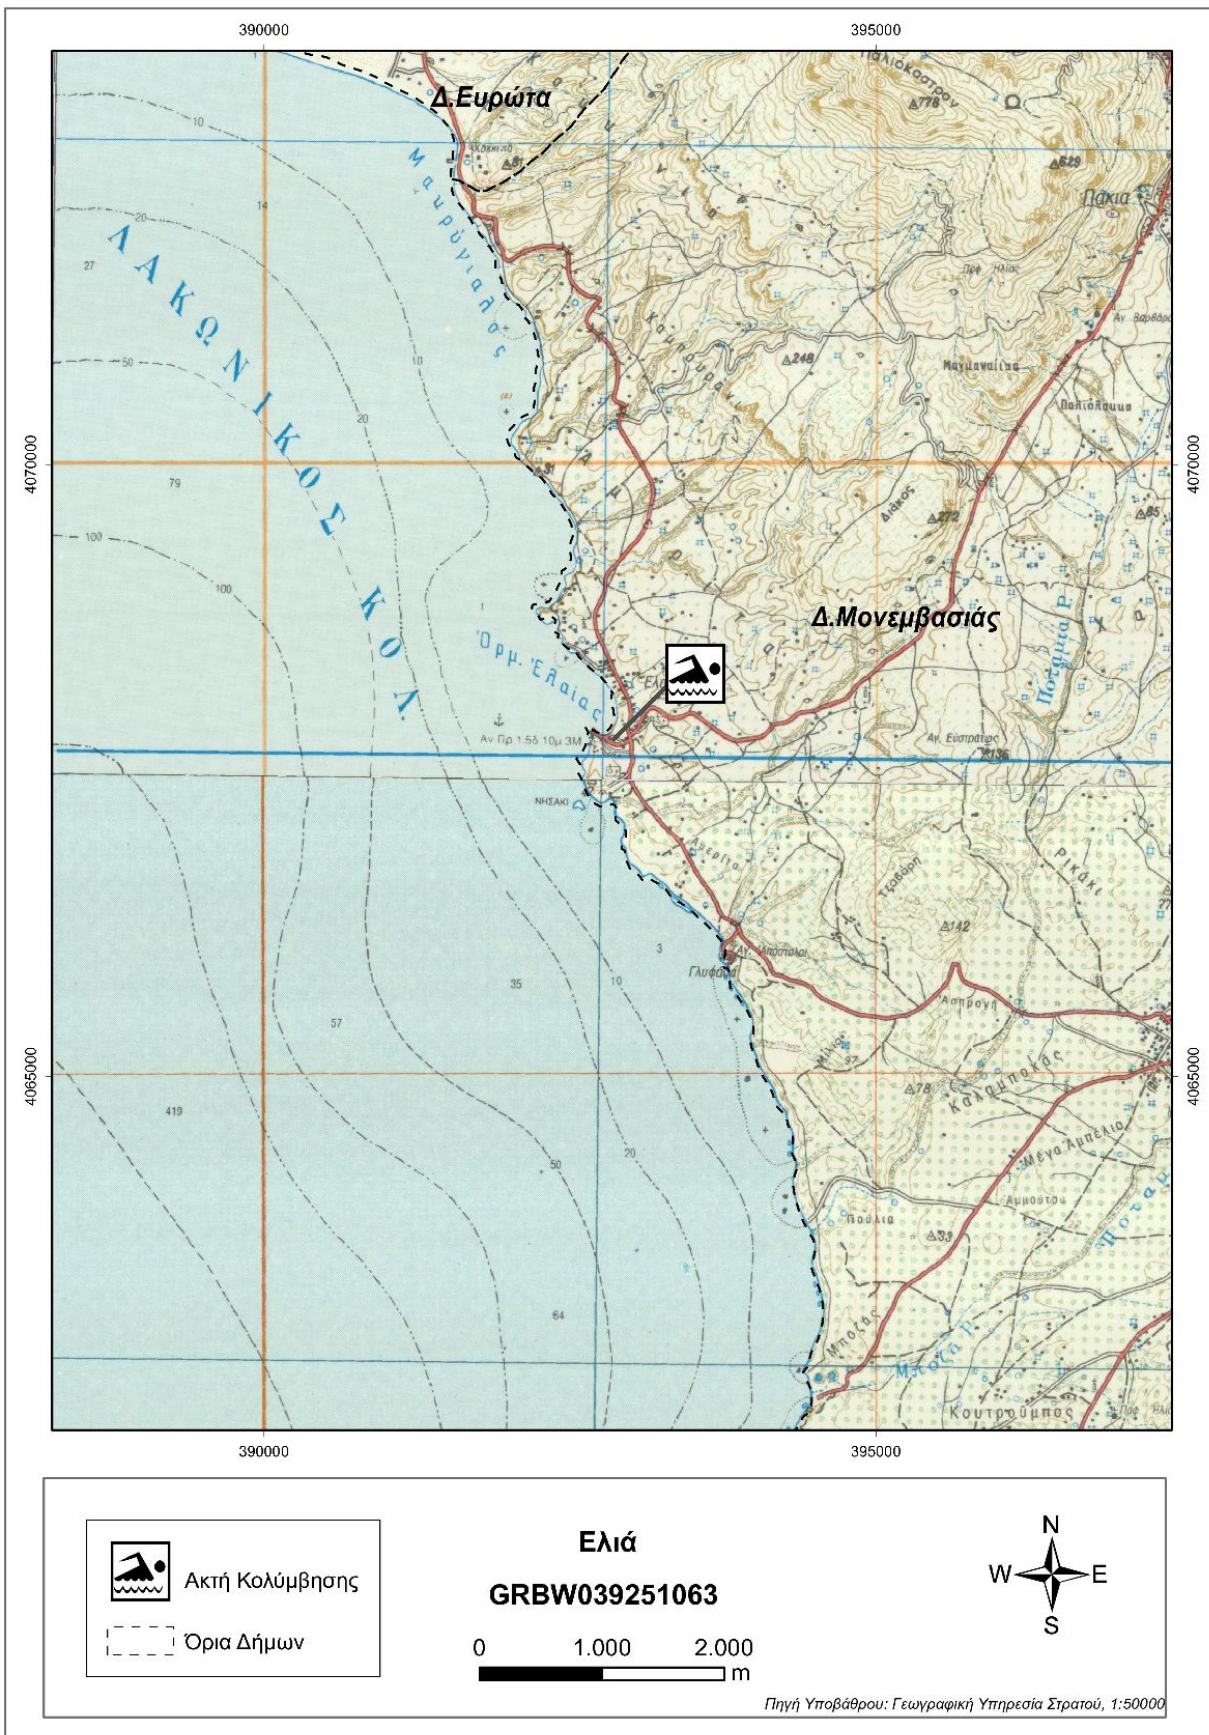
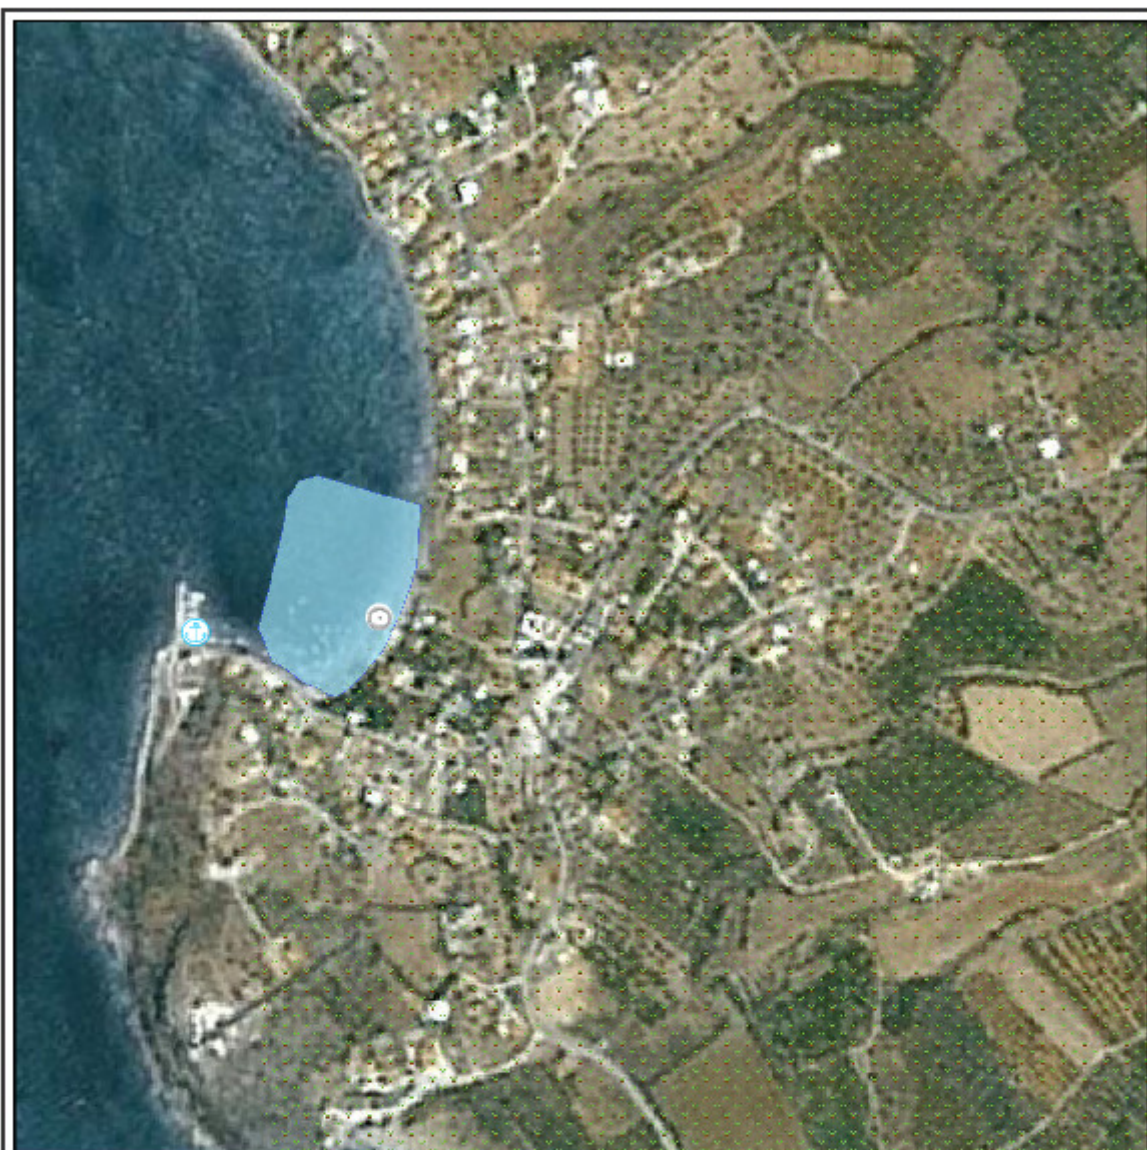
**Ελιά**  
**GRBW039251063**

Σημεία δειγματοληψίας:

<b>Κωδικός</b>	<b>ETRS 89</b>	<b>ΕΓΣΑ 87</b>
GRBW039251063101	22.8012 36.7521	N 392838 E 406775.4
