# ΤΑΥΤΟΤΗΤΑ ΥΔΑΤΩΝ ΚΟΛΥΜΒΗΣΗΣ

## Δυτική Καλαμάτα

GRBW019254015

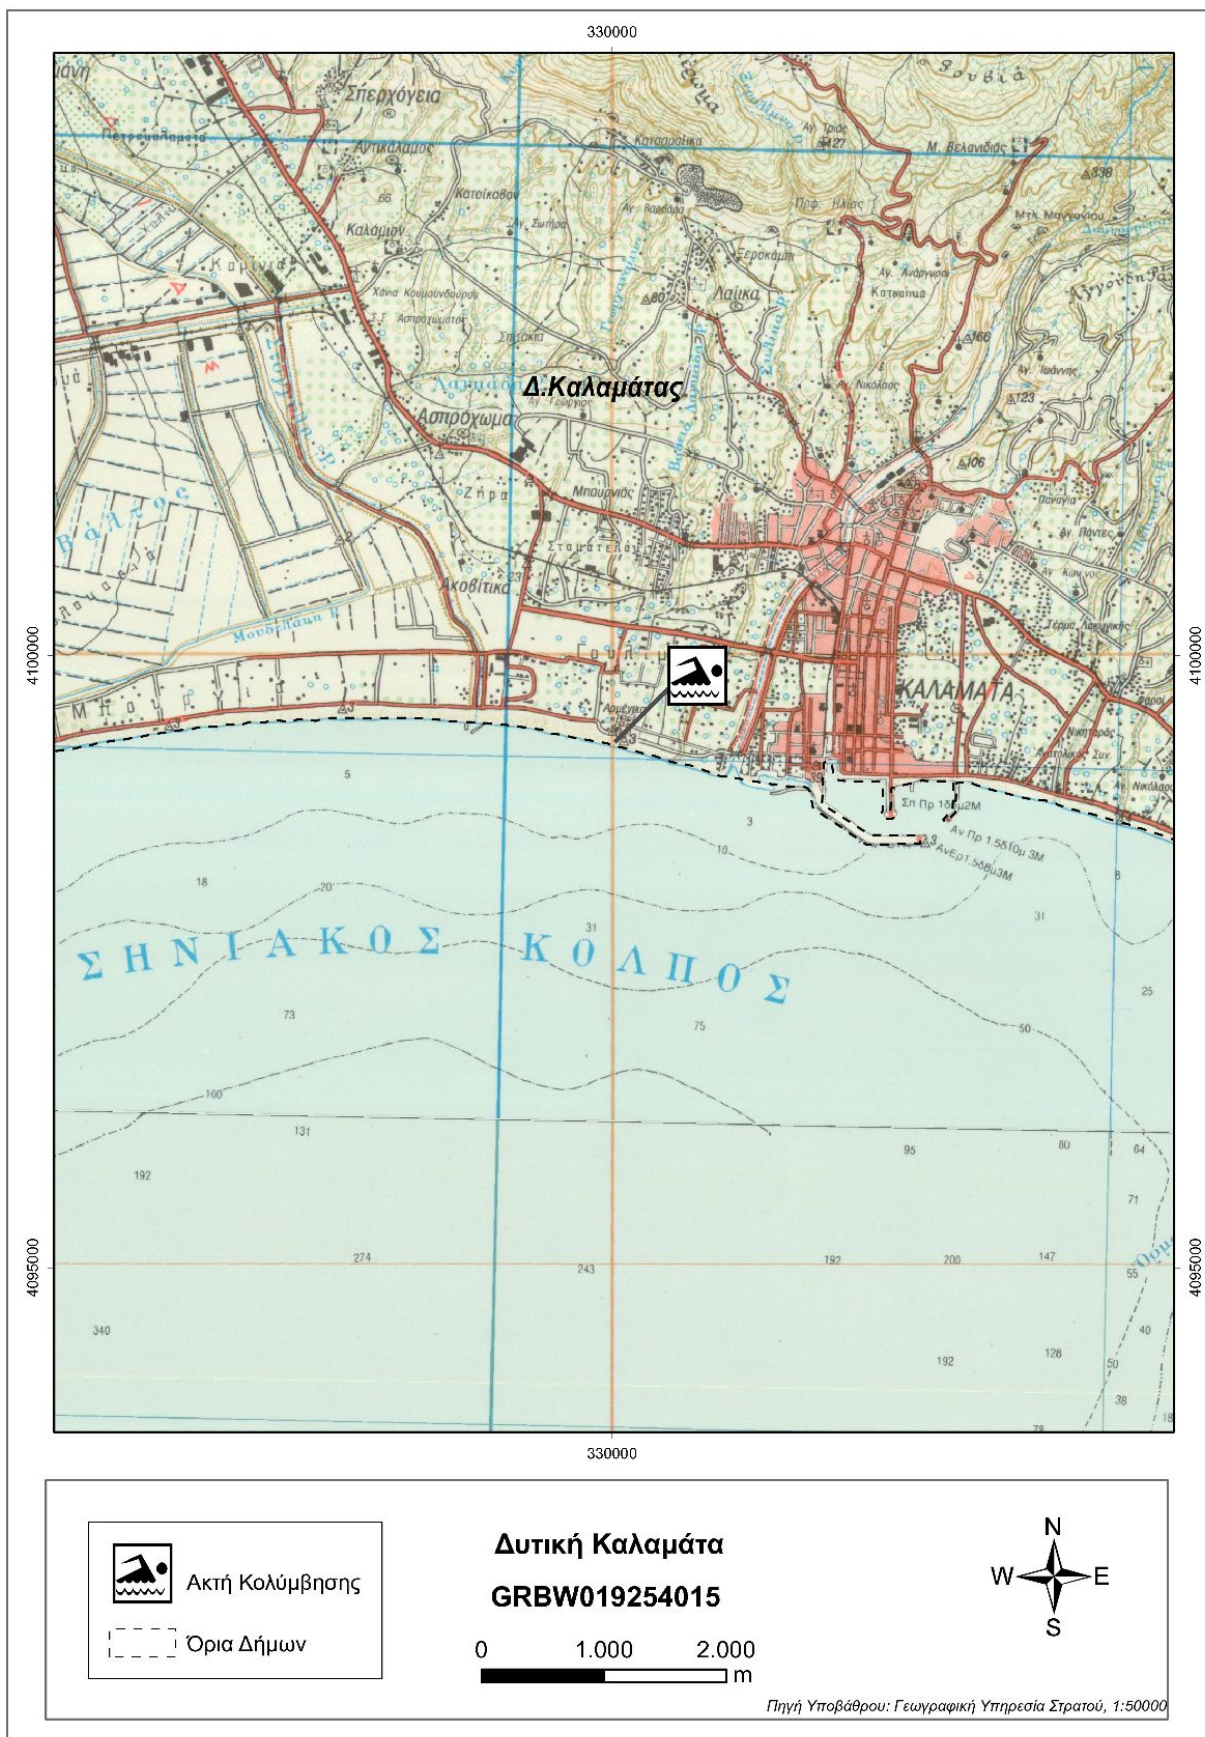
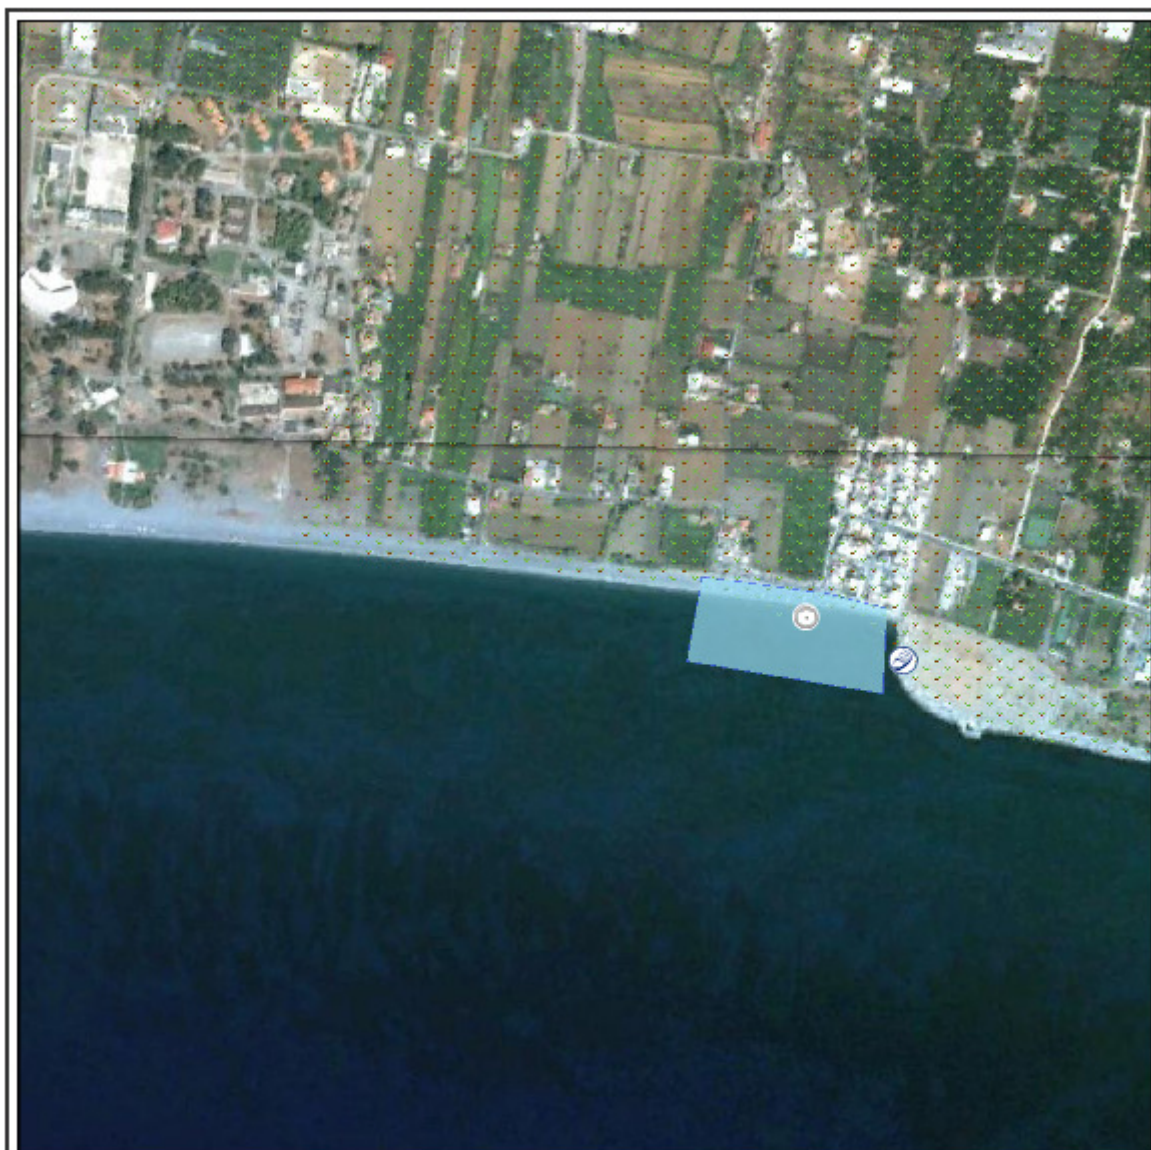
<b>ΥΠΟΜΗΝΗΜΑ</b>			<b>Δυτική Καλαμάτα</b> <b>GRBW019254015</b>	
<ul style="list-style-type: none"> <li> Σημείο δειγματοληψίας</li> <li> Ειφορή ποταμού/ράματος</li> <li> Ίχθυοκαλλιέργεια</li> <li> Μαρίνα</li> <li> Αγκυροβόλο/ Πραβλήτα</li> <li> Αγκυροβόλημένα σκάφη</li> </ul>	<ul style="list-style-type: none"> <li> Εγκατάσταση Επιβραβυσίας Λαμπών (Ε.Ε.Λ.)</li> <li> Σημείο εκβολής αγωγού δόμησης</li> <li> Χρυσάο τμήμα υπεραλάσσιου αγωγού δόμησης</li> <li> Αντλιοστάσιο</li> <li> Βομβηχανία - SEVESO</li> <li> Αγωγός</li> </ul>	<ul style="list-style-type: none"> <li> Χώρας Υγειονομικής Τοπικής Απορριμμάτων (ΧΥΤΑ)</li> <li> Χώρας Ανιχνεύσιμης Δόμησης Απορριμμάτων (ΧΑΔΑ)</li> <li> Άλλο</li> <li> Οικιστική θύλακες μη καλυπτόμενοι από αποχετευτικό δίκτυο</li> <li> Αρδευόμενες Καλλιέργειες</li> </ul>		 
<p style="text-align: center;">Σημεία δειγματοληψίας:</p> <p style="text-align: center;"><b>Κωδικός</b> GRBW019254015101</p>			<p><b>ETRS 89</b></p> <p>22.0898    37.0269</p>
