ΥΠΟΥΡΓΕΙΟ
ΠΕΡΙΒΑΛΛΟΝΤΟΣ
& ΕΝΕΡΓΕΙΑΣ

ΤΑΥΤΟΤΗΤΑ ΥΔΑΤΩΝ ΚΟΛΥΜΒΗΣΗΣ

Βαθύ

GRBW039248018

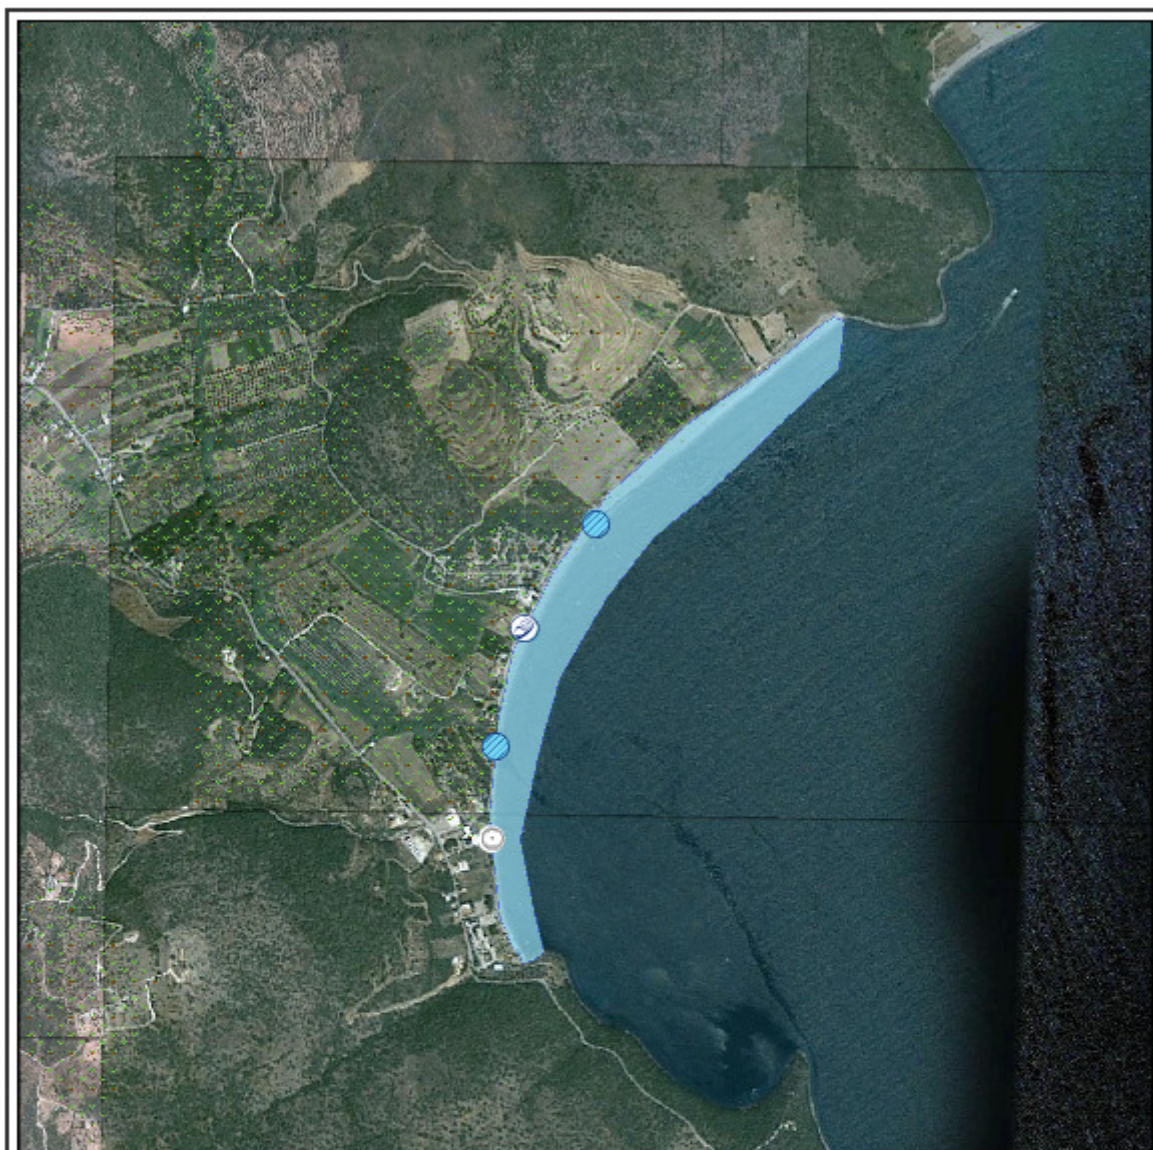
ΥΠΟΜΝΗΜΑ			<p>Βαθύ GRBW039248018</p> <p>0 225 450 μ</p>
<ul style="list-style-type: none"> Σημείο δειγματοληψίας Ειθελή ποταμού/ράματος Ήθυσια κλιόεργια Μαρίνα Αγκυροβόλο/ Πραβλήγα Αγκυροβόλημένα σκάφη 	<ul style="list-style-type: none"> Εγκατάσταση Επιβραβυσίας Λαγμάτων (Ε.Ε.Λ.) Σημείο εκβολής αγωγού διάβρασης Χερσαίο τμήμα υπερακλάσιου αγωγού διάβρασης Αντικατάσταση Βομβηχανία - SEVESO Αγωγός 	<ul style="list-style-type: none"> Χώρος Υγιεινομικής Τοιχής Απορρυμμάτων (ΧΥΤΑ) Χώρος Ανιχνεύσιμης Διάβρασης Απορρυμμάτων (ΧΑΔΑ) Άλλο Οικιστική θύλακες μη καλυπτόμενοι από αποχετευτικό δίκτυο Αρδευόμενες Καλλιέργειες 	
<p>Σημεία δειγματοληψίας:</p> <p>Κωδικός GRBW039248018101</p>			<p>ETRS 89 22.5214 36.7036</p>
			<p>ΕΓΣΑ 87 N 367777 E 4062723</p>
