ΤΑΥΤΟΤΗΤΑ ΥΔΑΤΩΝ ΚΟΛΥΜΒΗΣΗΣ

Άγιος Ιωάννης

GRBW139311046

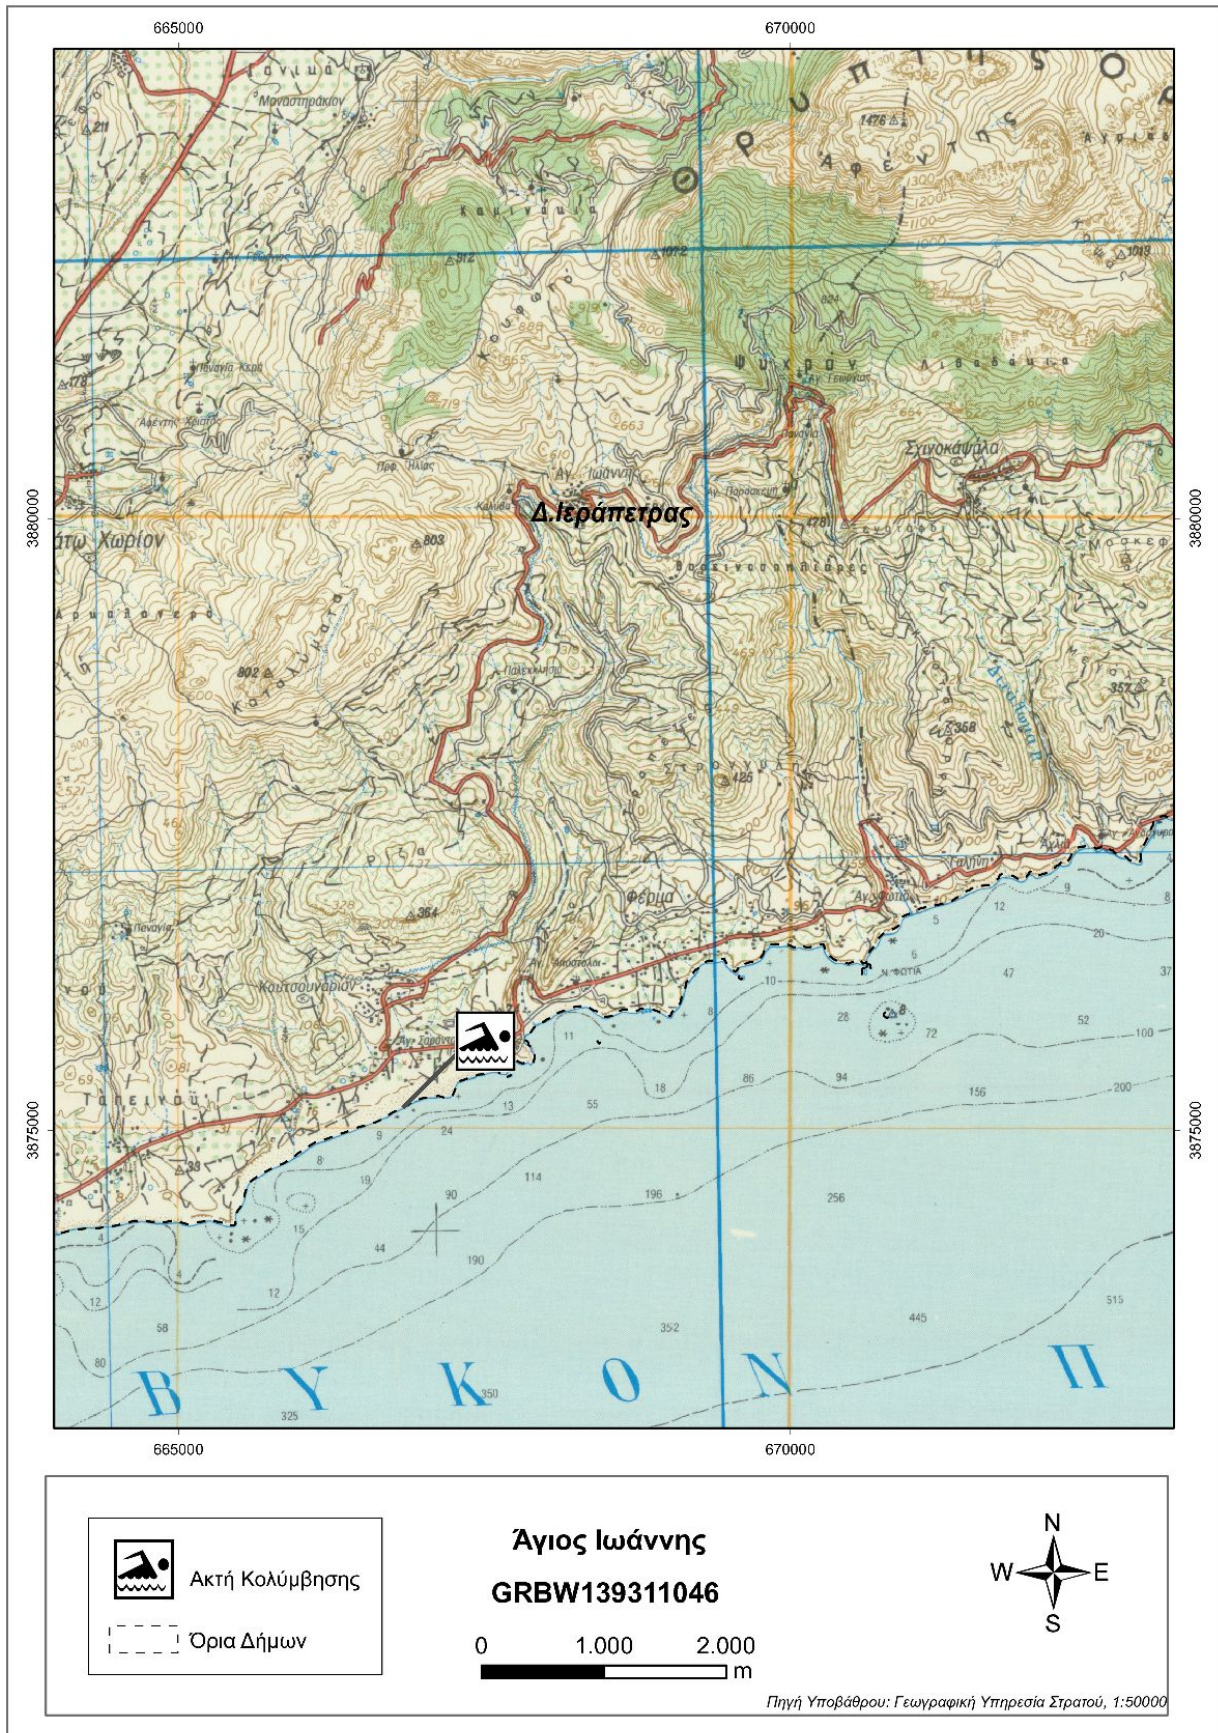
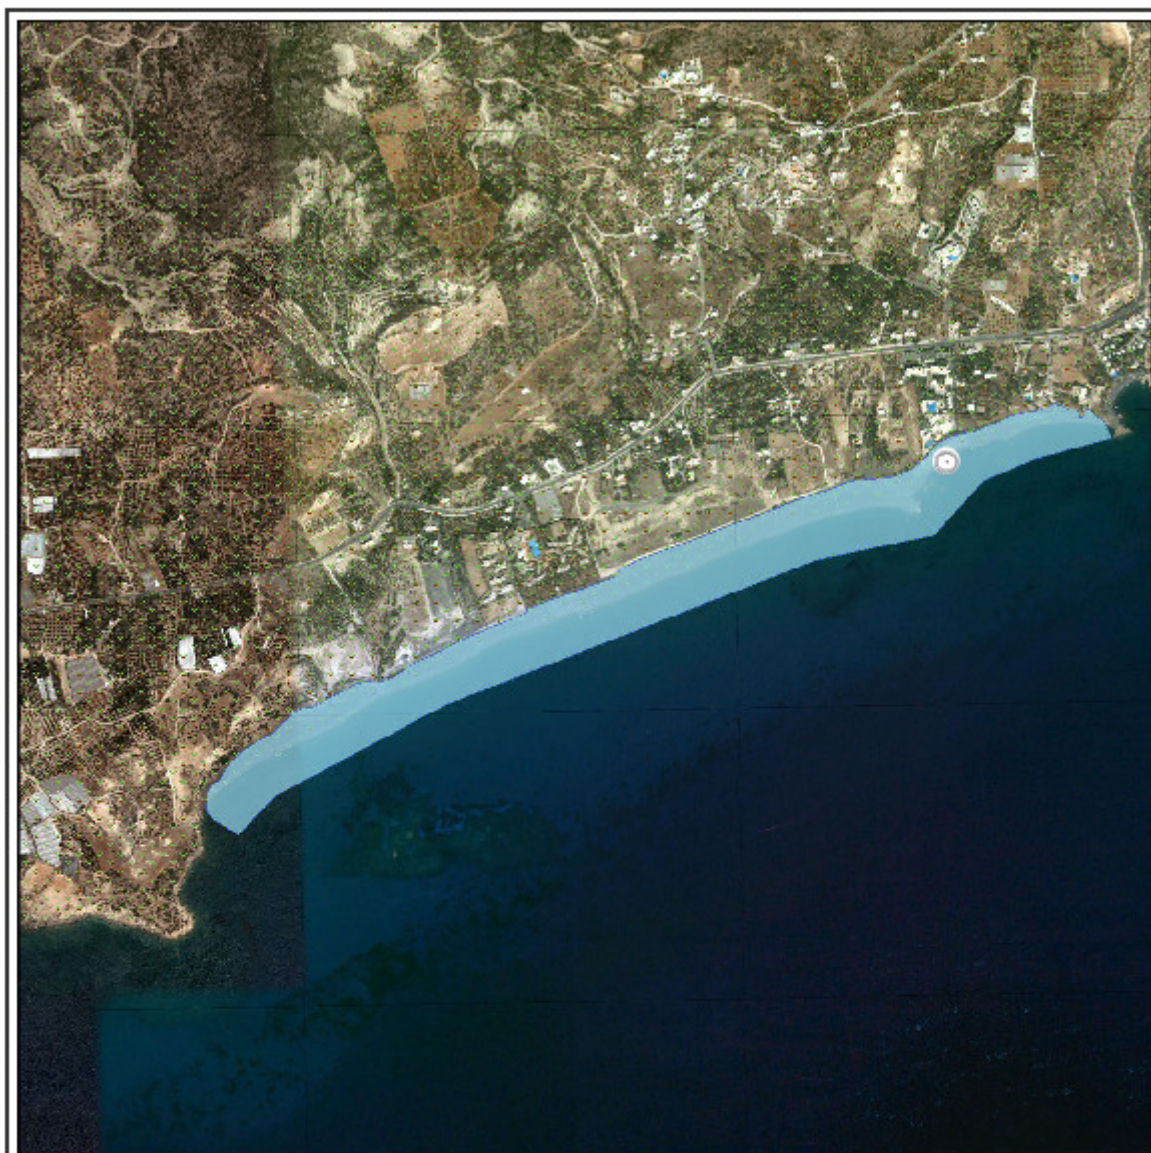
Άγιος Ιωάννης
GRBW139311046

Σημείο δειγματοληψίας:

Κωδικός
GRBW139311046101

ΕΤΡS 89
25.8353 35.0098

ΕΓΣΑ 87
N 6 67315 E 3875380
