ΤΑΥΤΟΤΗΤΑ ΥΔΑΤΩΝ ΚΟΛΥΜΒΗΣΗΣ

Κρυφή Ακτή Ισθμίας

GRBW029244101

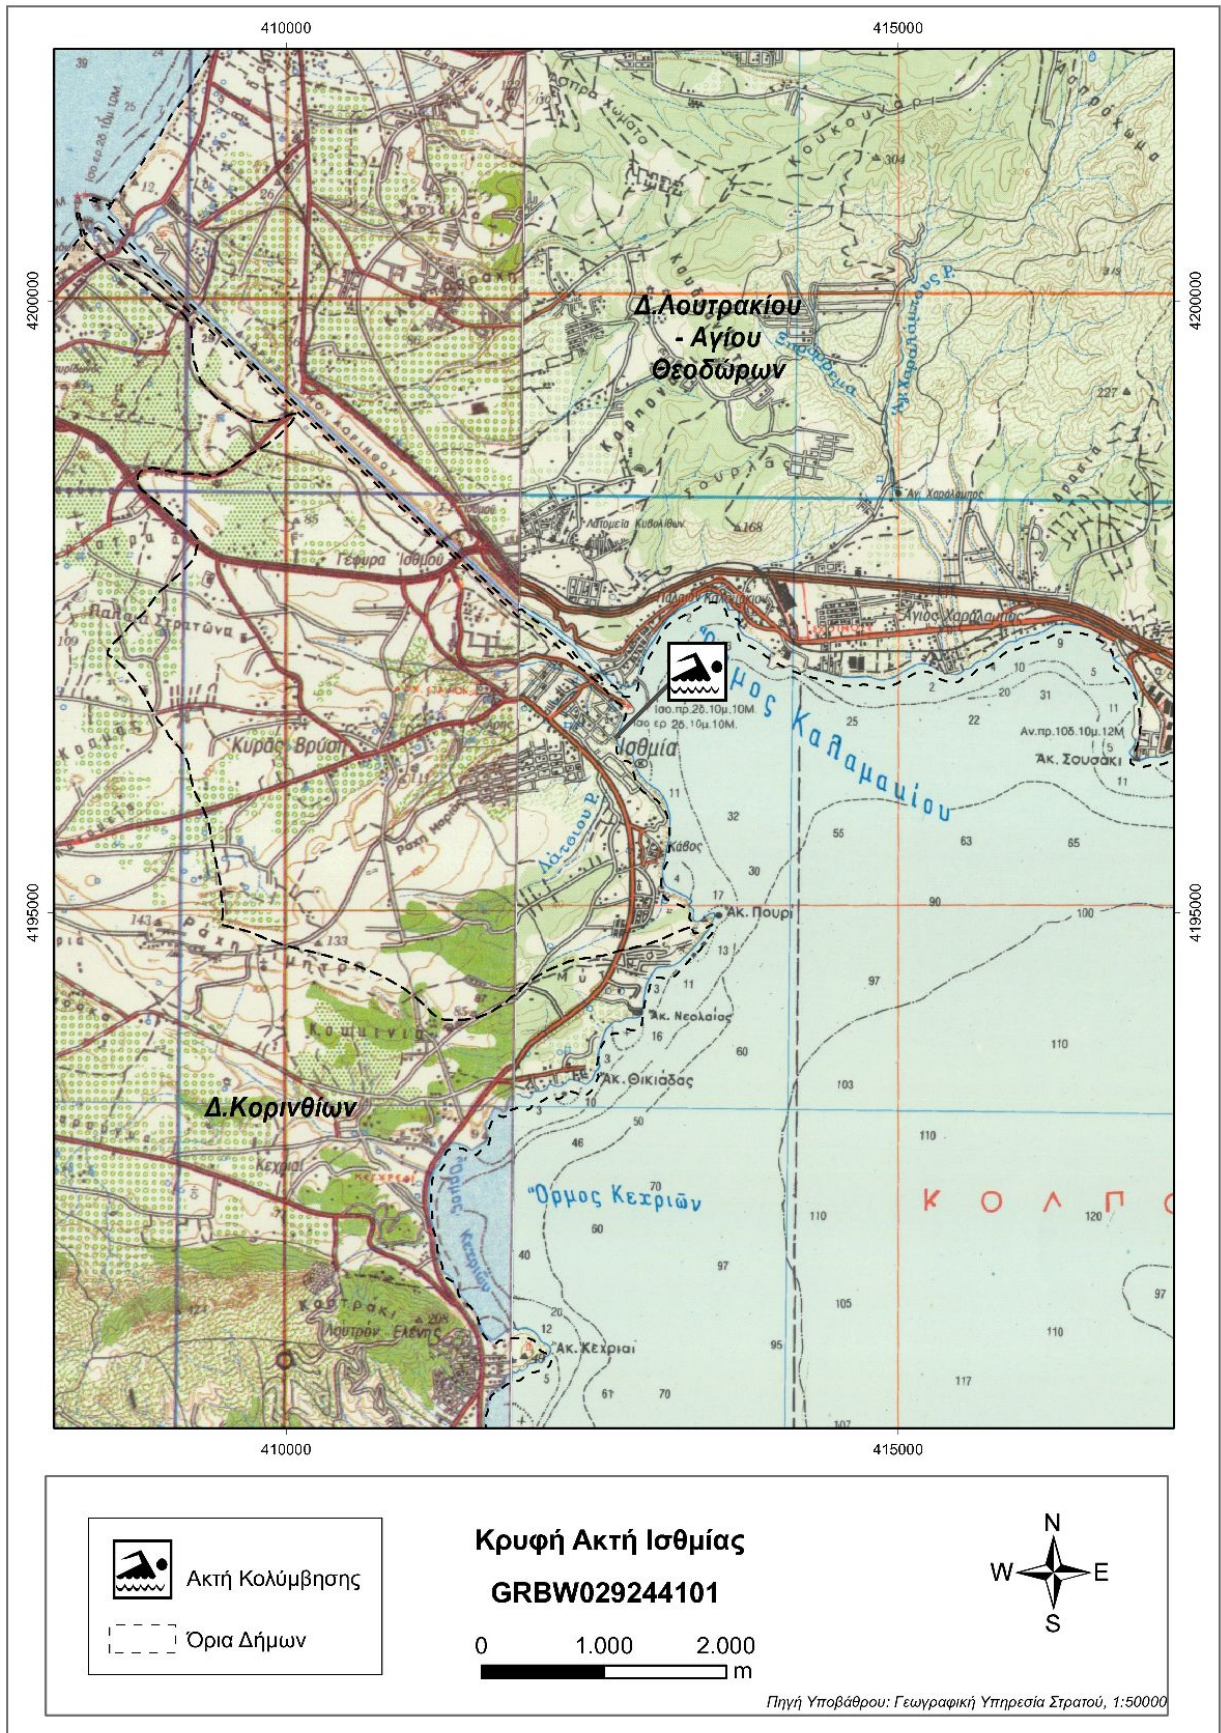
Υπόβαθρο Google Earth

ΥΠΟΜΗΜΑ			Κρυφή Ακτή Ισθμίας G RBW029244101	
<ul style="list-style-type: none"> Σημείο δειγματοληψίας Ειφορή ποταμού/ράματος Ήθριοκαλιέργεια Μαρίνα Αγκυροβόλο/ Πραβλήτα Αγκυροβόλημένα σκάφη 	<ul style="list-style-type: none"> Εγκατάσταση Επιβραβυσίας Λαγμάτων (Ε.Ε.Λ.) Σημείο εκβολής αγωγού δόμησης Χερσαίο τμήμα υπαθαλάσσιου αγωγού δόμησης Αντικατάσταση Βομηχανία - SEVESO Αγωγός 	<ul style="list-style-type: none"> Χώρας Υγειονομικής Τομής Απορριμμάτων (ΧΥΤΑ) Χώρας Ανιχνεύσιμης Διάθεσης Απορριμμάτων (ΧΑΔΑ) Άλλο Οικιστική θύλακες μη καλυπτόμενοι από αποχετευτικό δίκτυο Αρδευόμενες Καλλιέργειες 		
Σημεία δειγματοληψίας: Κωδικός GRBW029244101101			ETRS 89 23.0083 37.9136	ΕΓΣΑ 87 N 412678 E 4196410
