# ΤΑΥΤΟΤΗΤΑ ΥΔΑΤΩΝ ΚΟΛΥΜΒΗΣΗΣ

**Μπίστι**

**ΚΩΔΙΚΟΣ ΤΑΥΤΟΤΗΤΑΣ:**

GRBW039235044

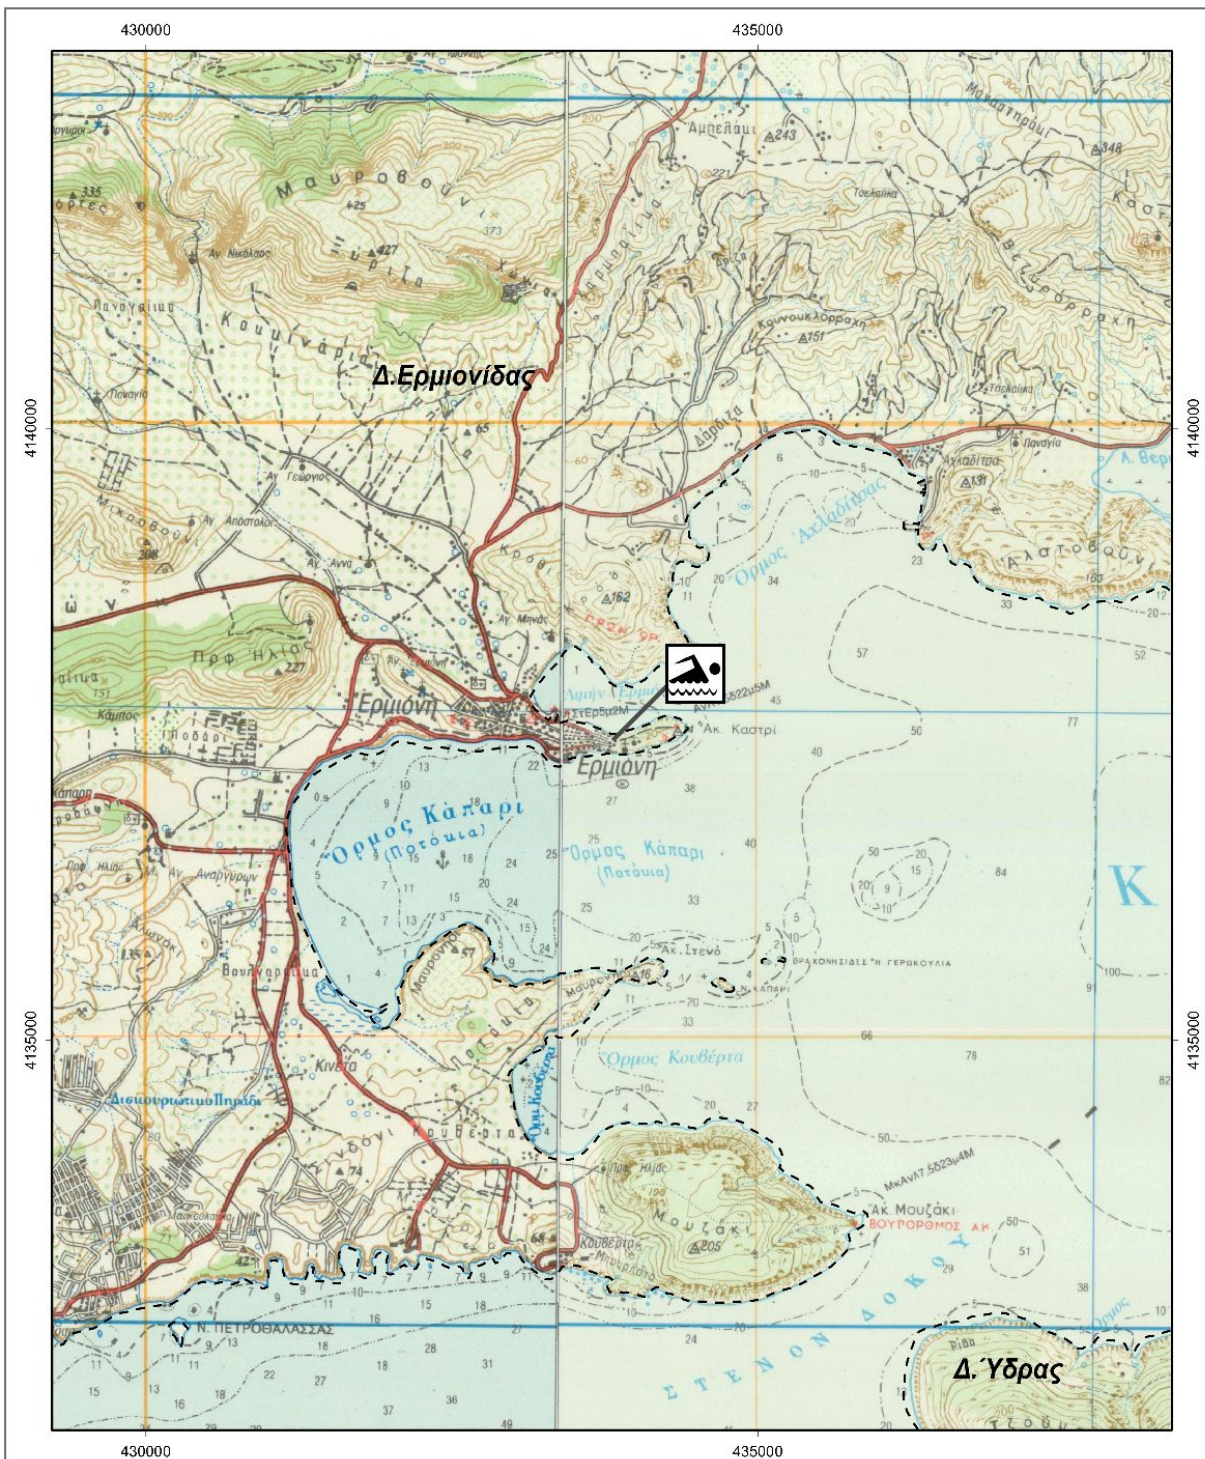
**Μπίστι**

Ακτή Κολύμβησης

Όρια Δήμων

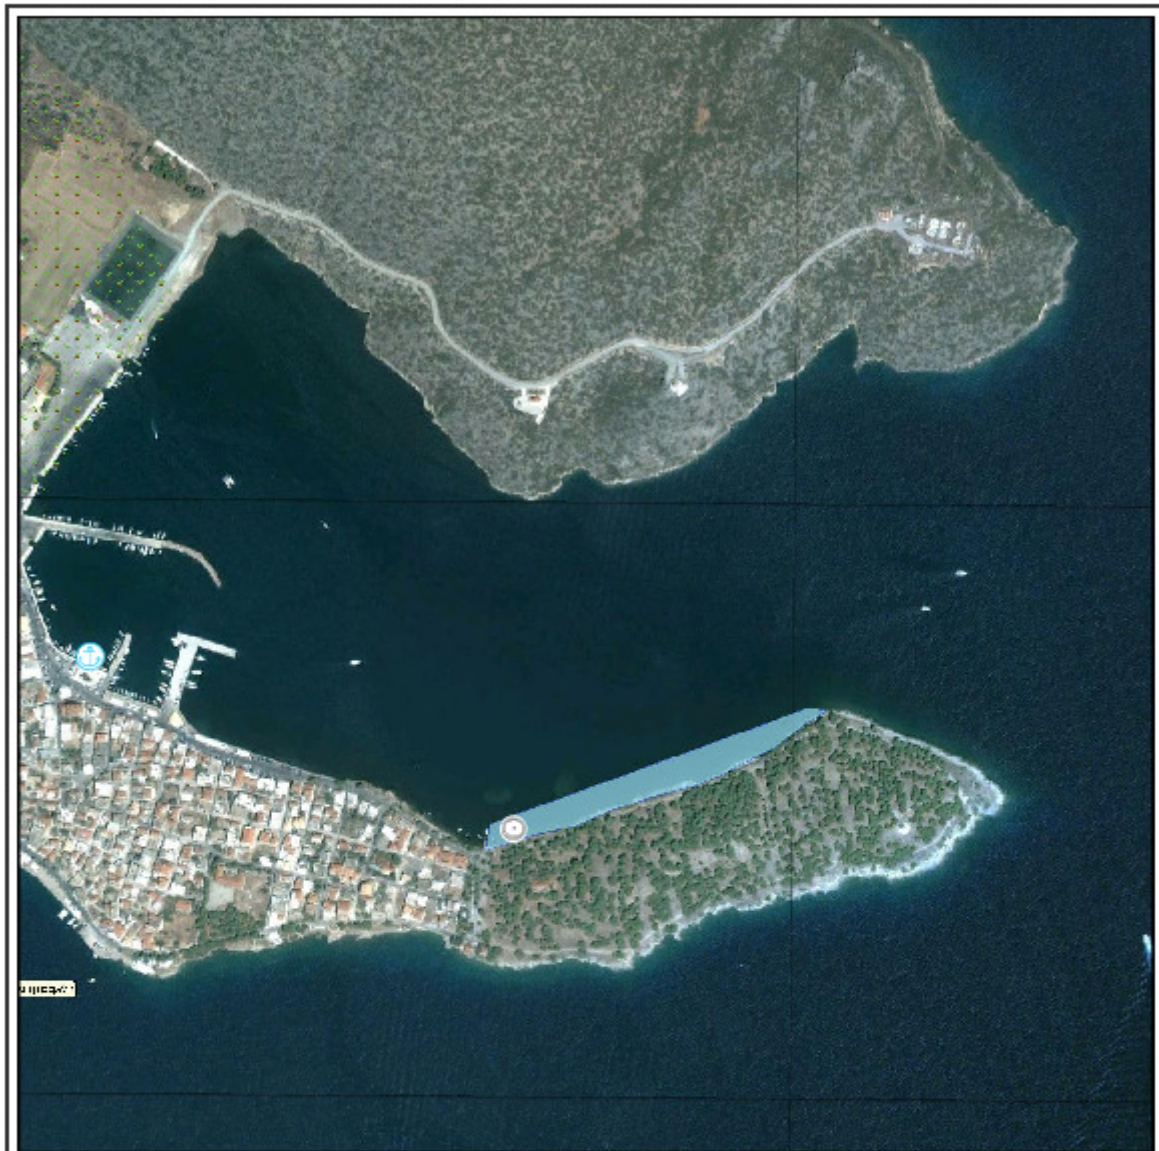
Μπίστι  
GRBW039235044

Σημείο δειγματοληψίας	Εγκατάσταση Επεξεργασίας Λυμάτων (Ε.Ε.Λ.)	Χώρας Υγιεινολογικής Τοπικής Απορρυμμάτων (ΧΥΤΑ)
Ειδική ποταμού/ράμιας	Σημείο ρεομέτρησης αγωγού δάβωσης	Χώρας Ανιχνεύσιμης Δάβωσης Απορρυμμάτων (ΧΑΔΑ)
Ήθροκαλιέργεια	Χρυσό τμήμα υπαθλάσσει αγωγού δάβωσης	Άλλο
Μαρτίνα	Αντλιοστάσιο	Οικιστικό θύλομα μη κολητόμνοιο από σπαγγε σικό δικτύο
Αγκυροβάλο/ Προβλήτο	Βομηχονία - SEVESO	Αρδευόμενες Κοιλιέργεια
Αγκυροβαλλόμενα σκάφη	Αγωγός

Σημεία δειγματοληψίας:

<b>Κωδικός</b>	<b>ETRS 89</b>	<b>ΕΓΣΑ 87</b>
GRBW039235044101	23.2539 37.3841	N 433803 E 4 137456
