# ΤΑΥΤΟΤΗΤΑ ΥΔΑΤΩΝ ΚΟΛΥΜΒΗΣΗΣ

## Λεωνίδιο 1

GRBW039240091

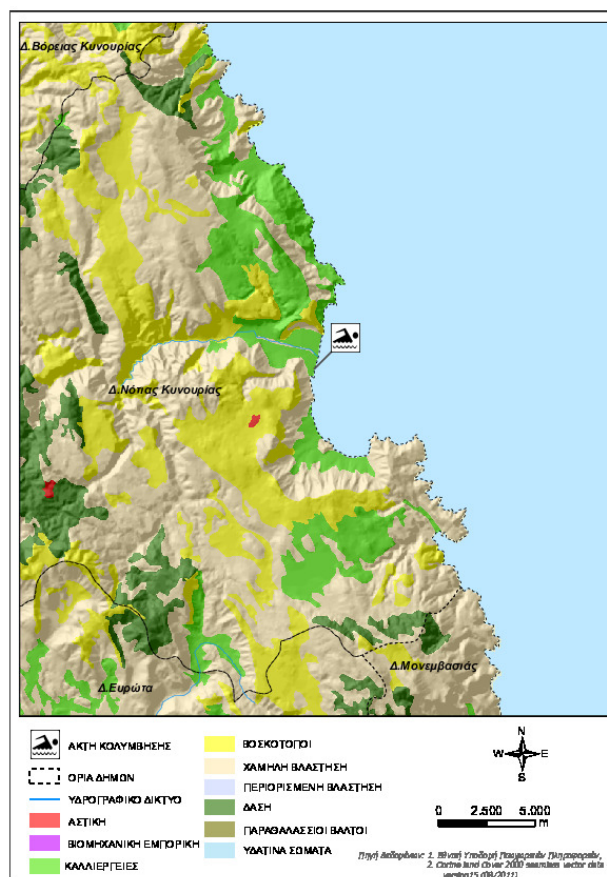
Στην ευρύτερη περιοχή της ακτής κυριαρχούν οι καλλιέργειες (κυρίως οπωροκηπευτικά, εσπεριδοειδή) και εκτάσεις με χαμηλή βλάστηση.

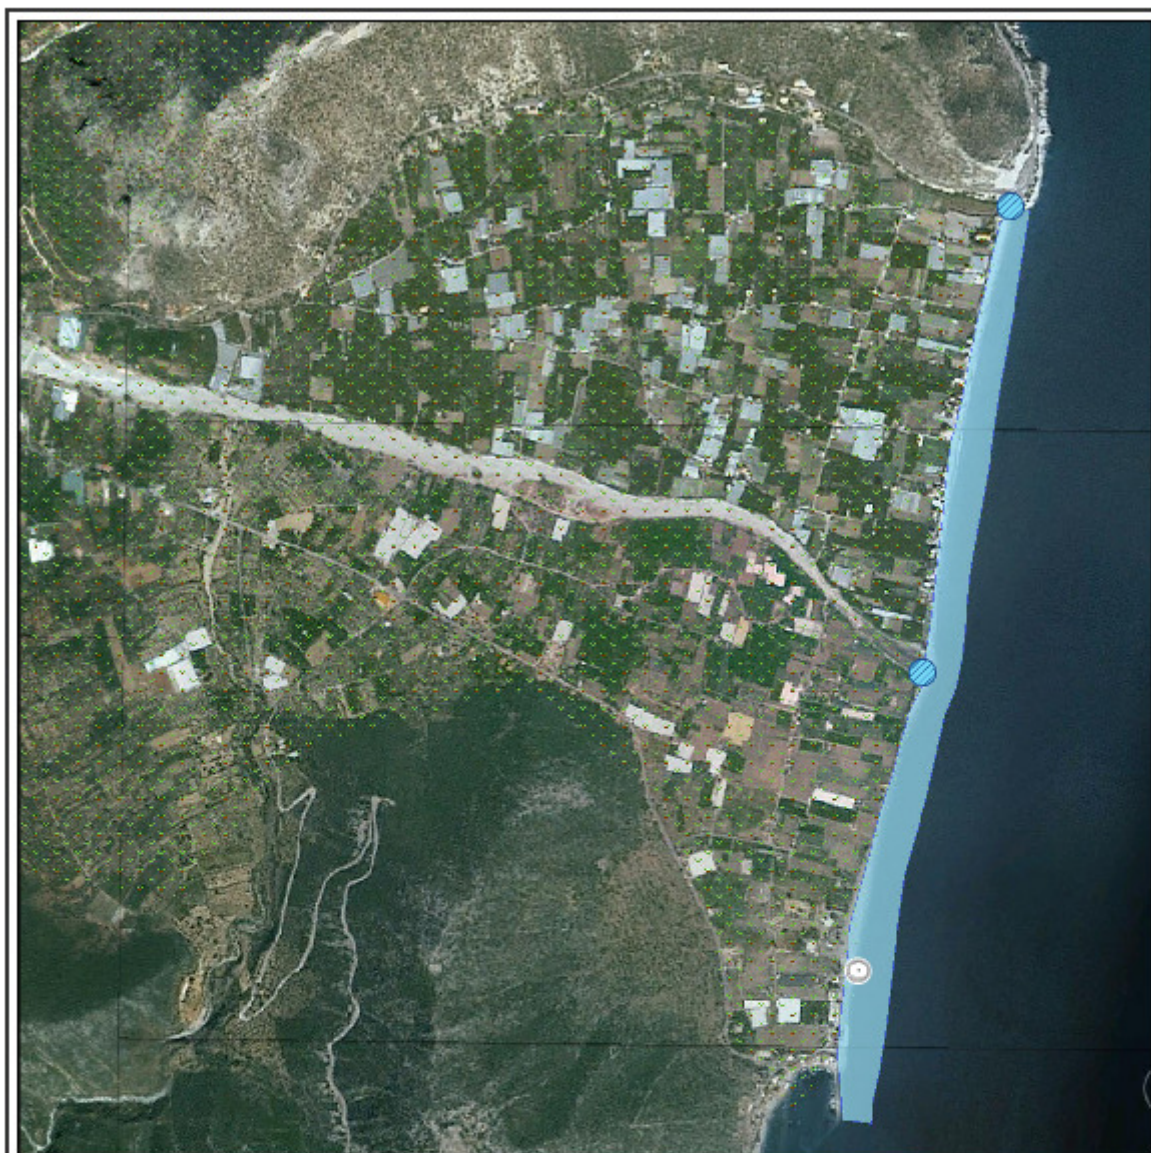
Λεωνίδιο 1  
GRBW039240091

Σημεία δειγματοληψίας:

<b>Κωδικός</b>	<b>ETRS 89</b>	<b>ΕΓΣΑ 87</b>
GRBW039240091101	22.8944 37.1485	N 401669 E 4 111632
