ΤΑΥΤΟΤΗΤΑ ΥΔΑΤΩΝ ΚΟΛΥΜΒΗΣΗΣ

Καραβοστάσι - Νέο Οίτυλο

GRBW019248004

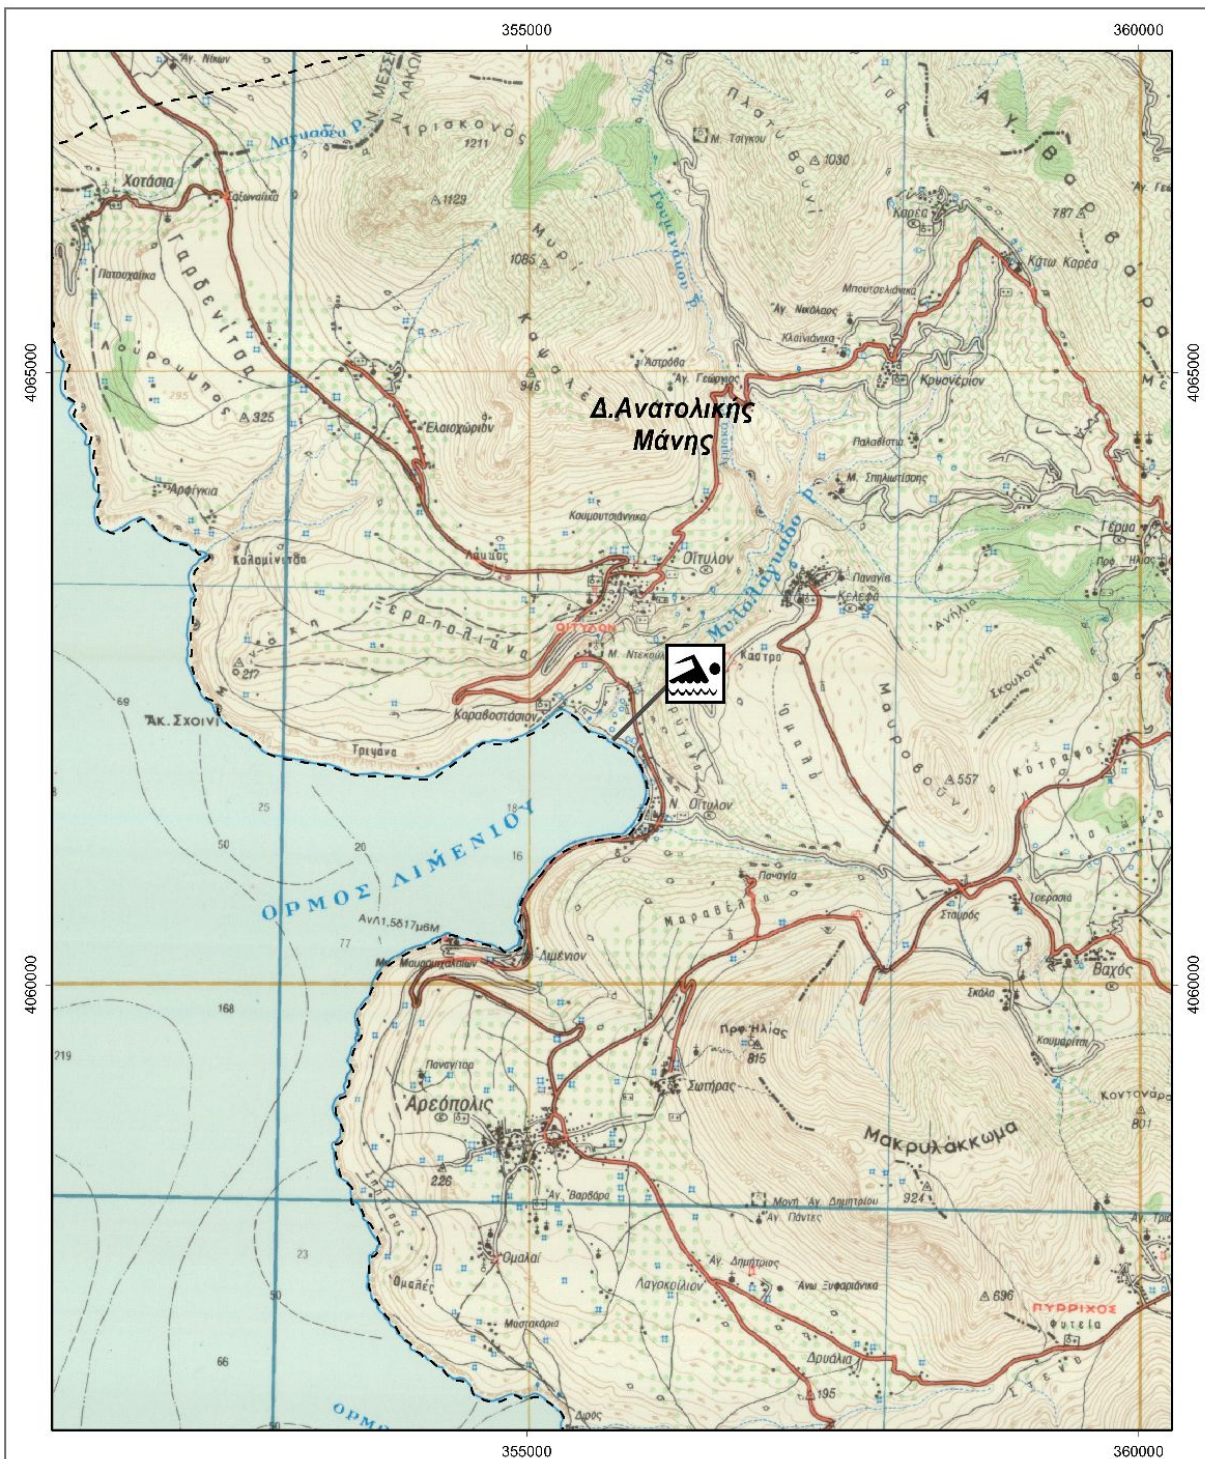
Καραβοστάσι - Νέο Οίτυλο

Ακτή Κολύμβησης

Όρια Δήμων

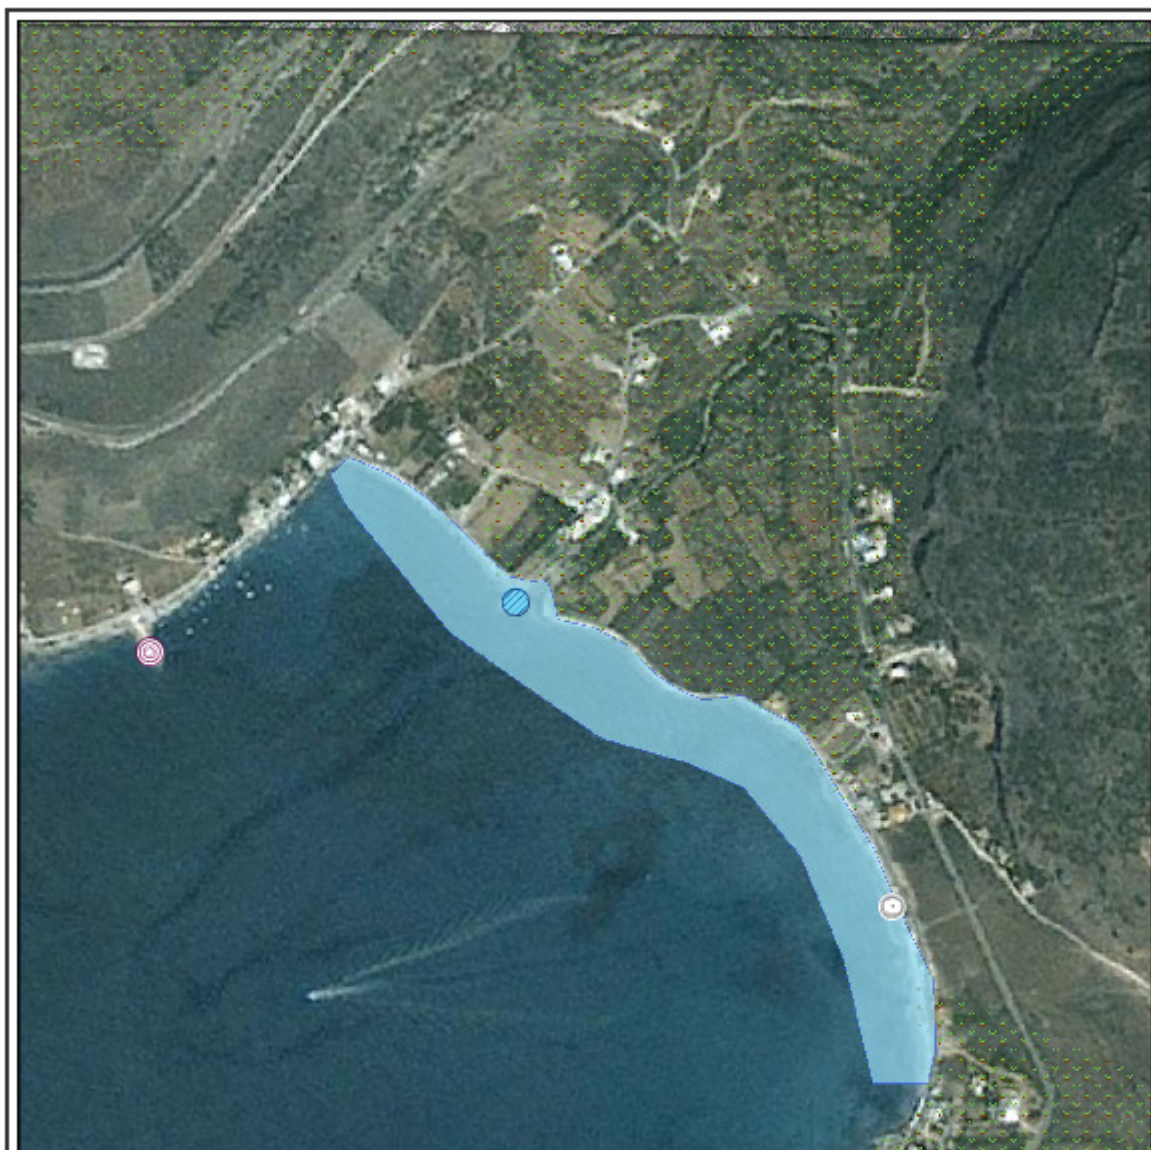
ΥΠΟΜΗΝΗΜΑ			Καραβοστάσι - Νέο Οίτυλο GRBW019248004		
	Σημείο δειγματοληψίας		Εγκατάσταση Επιβραβυσίας Λαμπών (Ε.Ε.Λ.)	 0 112.5 225 μ	
	Ειφορή ποταμού/ράματος		Χώρα Υγειονομικής Τοπικής Απορριμμάτων (ΧΥΤΑ)		
	Ιχθυοκαλλιέργεια		Σημείο εκβολής αγωγού δόμησης		Χώρα Ανιχνεύσιμης Δόμησης Απορριμμάτων (ΧΑΔΑ)
	Μαρίνα		Χρυσά τμήμα υπαθαλάσσιου αγωγού δόμησης		Άλλο
	Αγκυροβόλο/ Πραβλήτα		Αντικατάσταση		Οικιστική θύλακες μη καλυπτόμενοι από αποχετευτικό δίκτυο
	Αγκυροβόλιμα σκάφη		Βομβηχανία - SEVESO		Αρδευόμενες Καλλιέργειες
	Αγκυροβόλιμα σκάφη		Αγωγός		
Σημεία δειγματοληψίας: Κωδικός GRBW019248004101			ETRS 89 22.3892 36.6931		
			ΕΓΣΑ 87 N 355949 E 4061745
