# ΤΑΥΤΟΤΗΤΑ ΥΔΑΤΩΝ ΚΟΛΥΜΒΗΣΗΣ

**Πάνορμο - Λίμνη**

**ΚΩΔΙΚΟΣ ΤΑΥΤΟΤΗΤΑΣ:**

GRBW139317081

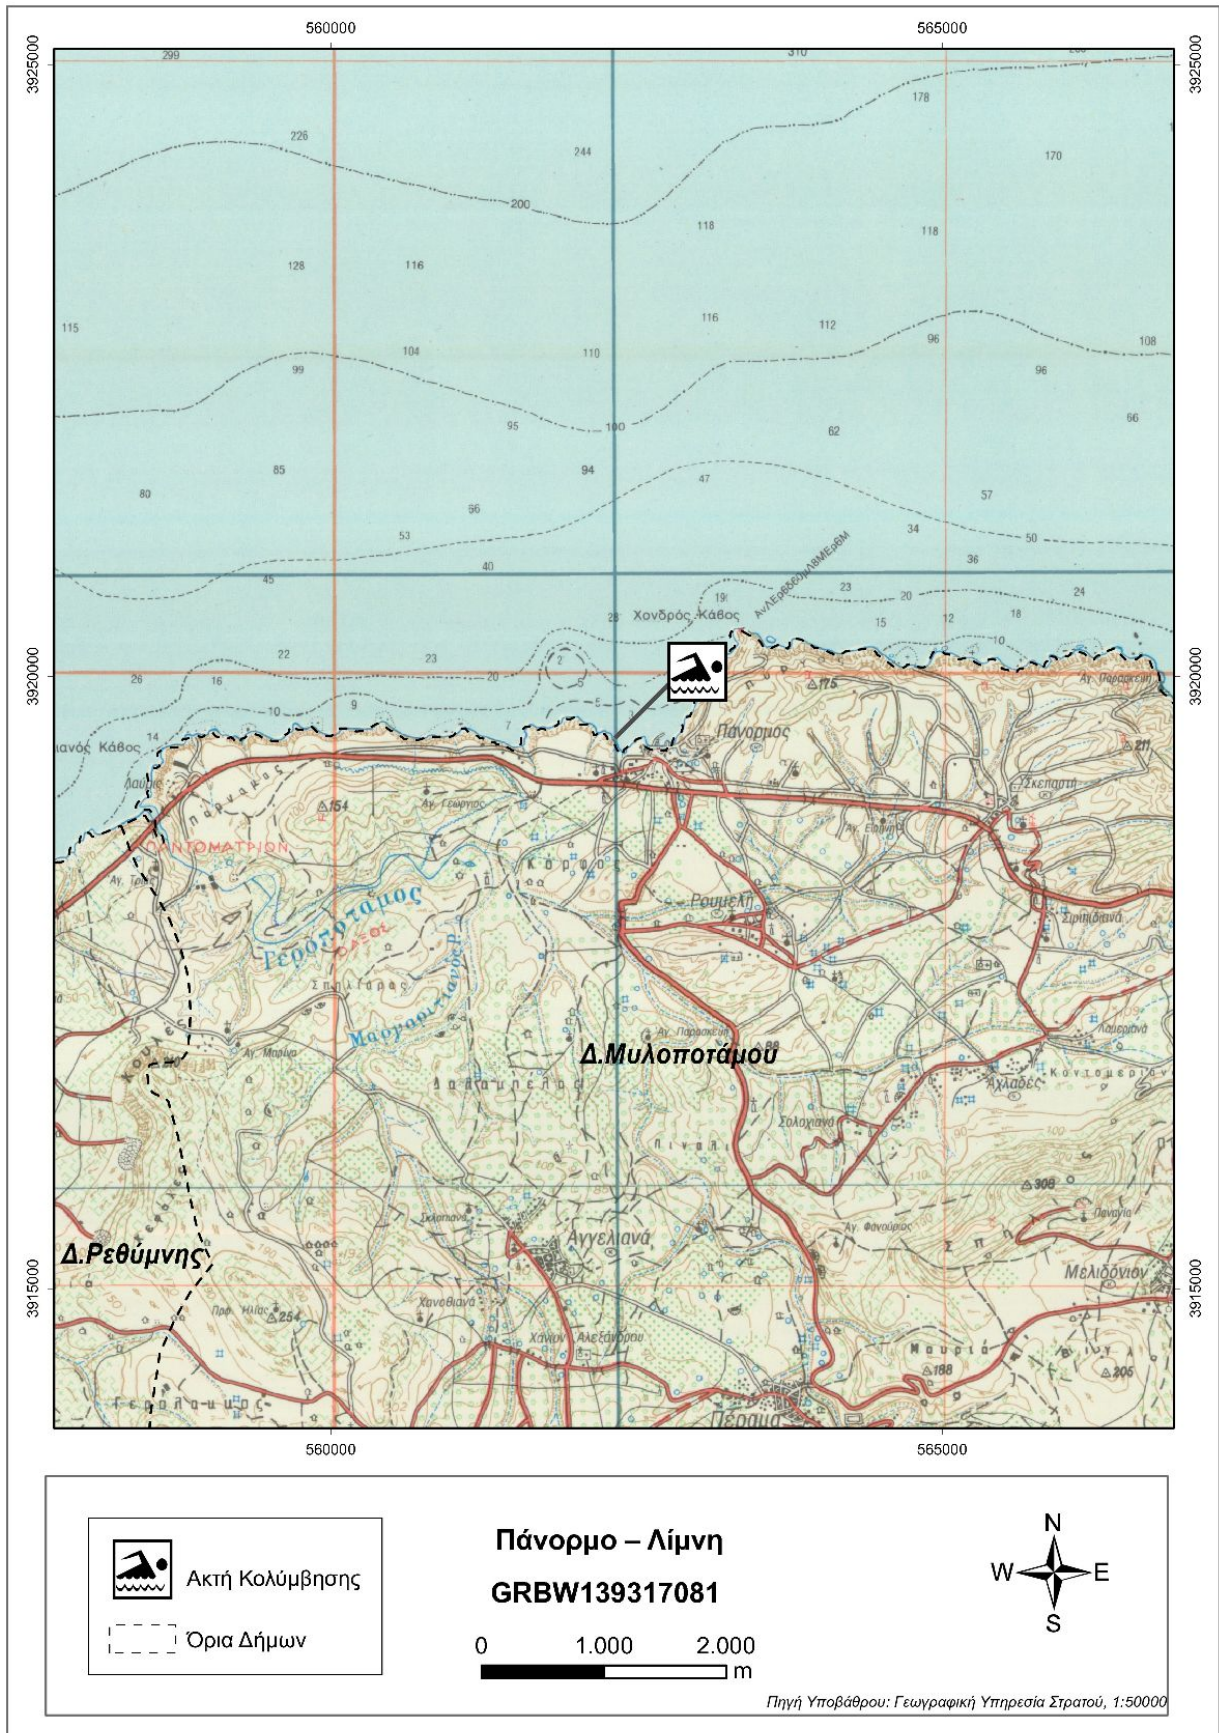
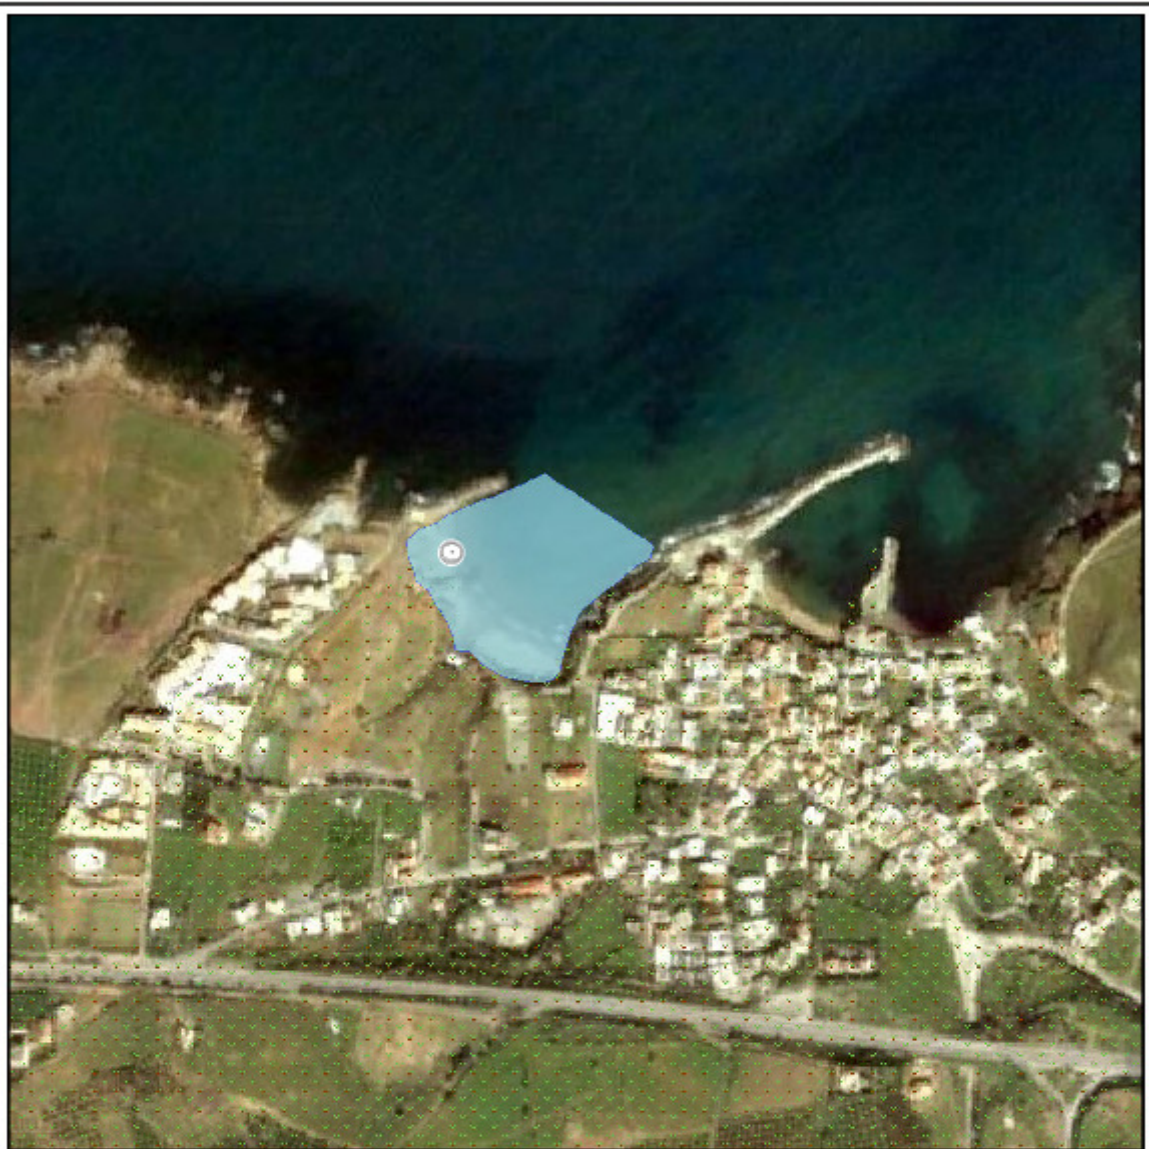
**Πάνορμο - Λίμνη**  
**GRBW139317081**

<b>Κωδικός</b>	<b>ETRS 89</b>	<b>ΕΓΣΑ 87</b>
GRBW139317081101	24.6881 35.4193	N 562319 E 3919473
