ΕΙΔΙΚΗ ΓΡΑΜΜΑΤΕΙΑ ΥΔΑΤΩΝ

ΤΑΥΤΟΤΗΤΑ ΥΔΑΤΩΝ ΚΟΛΥΜΒΗΣΗΣ

Αγία Μαρίνα 3

GRBW139325121

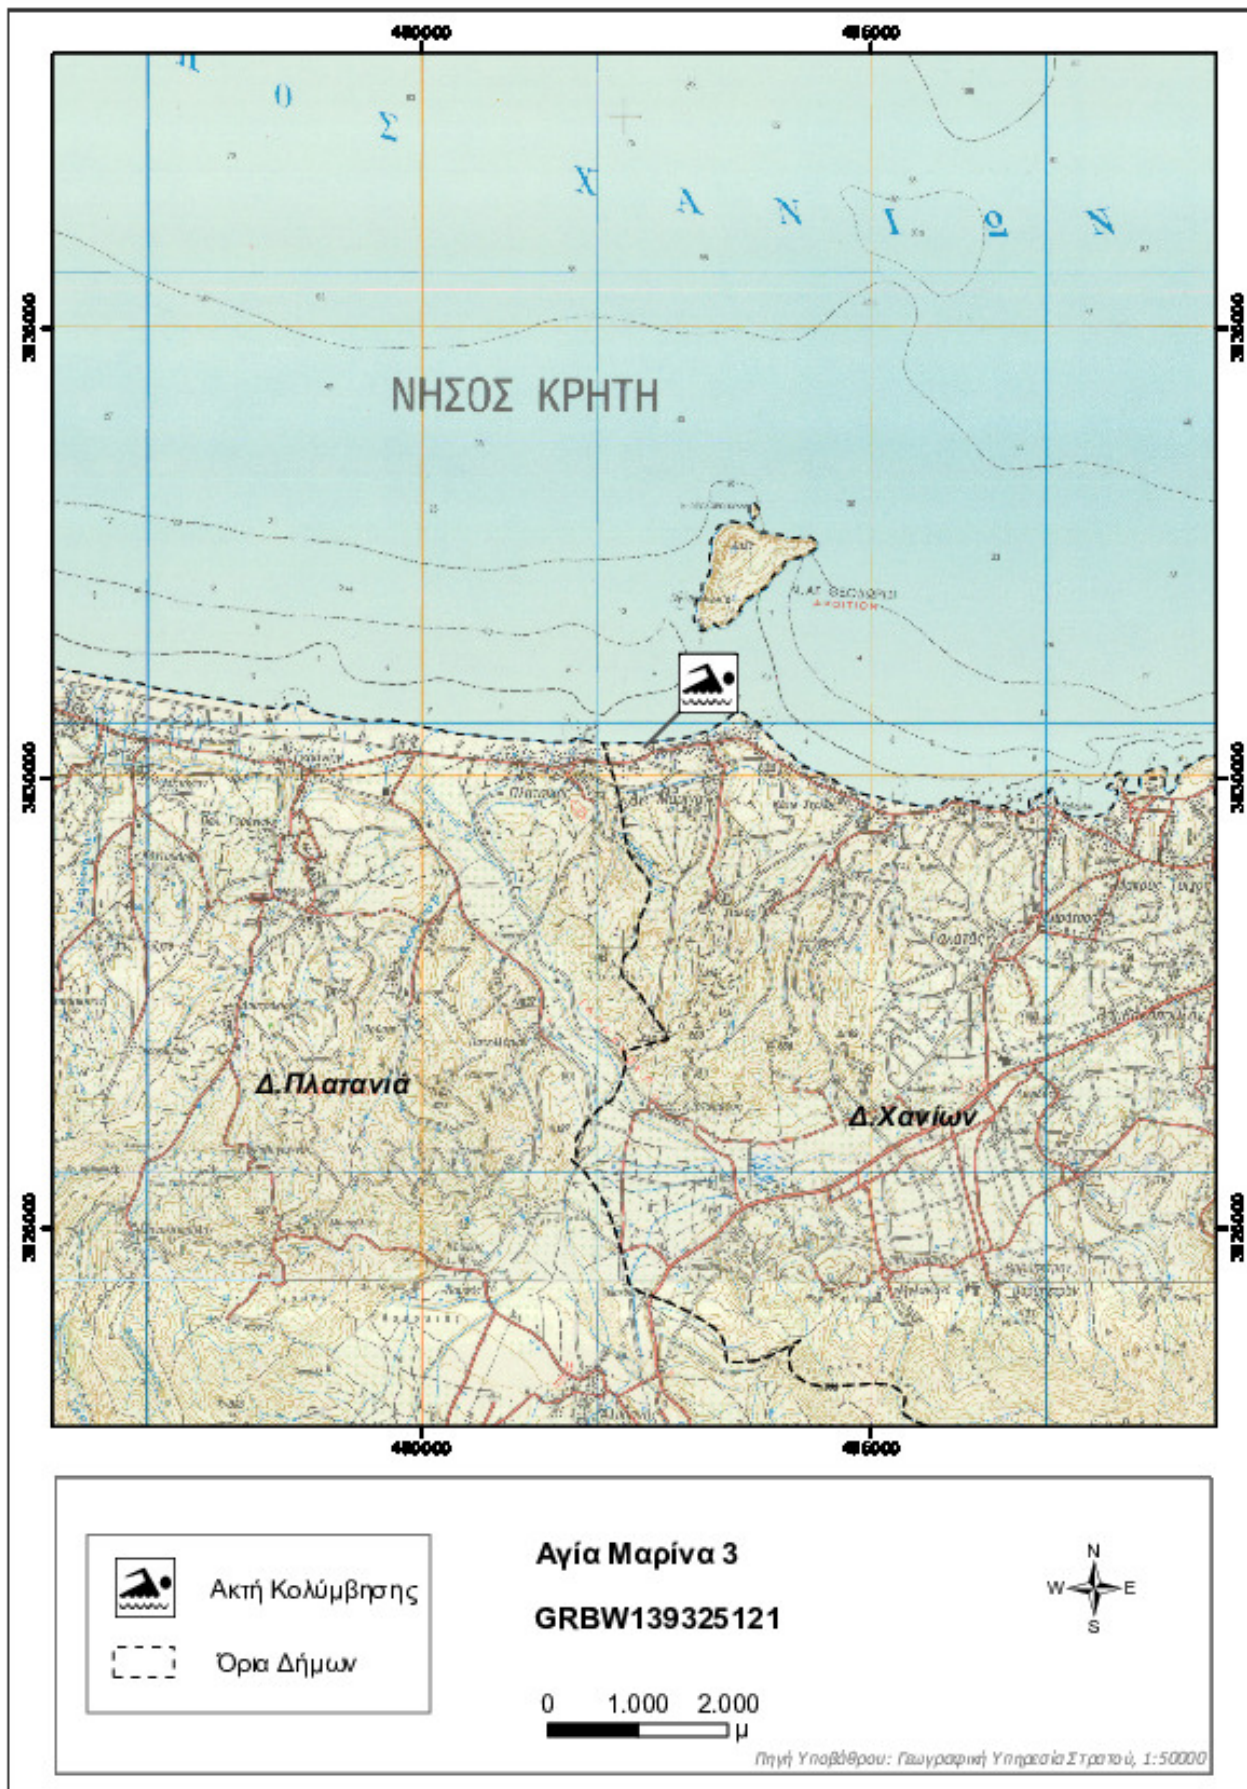
Αγία Μαρίνα 3
GRBW139325121

Σημεία δειγματοληψίας:

Κωδικός	ETRS 89	ΕΓΣΑ 87
GRBW139325121101	23.9195 35.5192	N 4 92550 E 3930339
